Cliente  
**CARBUY AUTOMOTIVE BUSINESS LTDA**

#### DADOS DO VEÍCULO

| ANO FABRICAÇÃO | ANO MODELO | MOTOR BIN | <b>YAMAHA FZ25 FAZER</b> | COR |

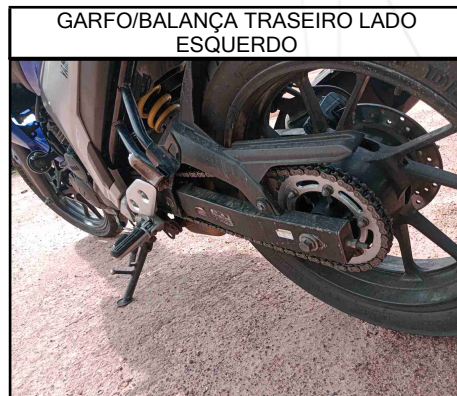
GARFO/BALANÇA TRASEIRO LADO ESQUERDO

**GARFO/BAI ANCA TRASEIRO LADO ESQUERDO DANIFICADO(A)**

| BALANÇA TRASEIRA ESQUERDA | | <b>DANIFICADO(A)</b> |
