Cliente  
**CARBUY AUTOMOTIVE BUSINESS LTDA**

| PLACA | CHASSI | CHASSI BIN | MARCA/MODELO | |
|---|---|---|---|---|
| | | | <b>VW/FOX 1.0 GII</b> | |
| <b>2010</b> | <b>2010</b> | | | <b>BRANCA</b> |

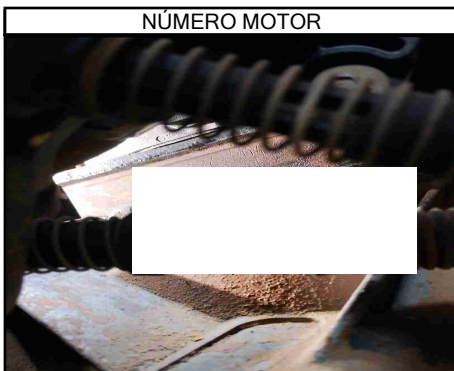
NÚMERO MOTOR

| NÚMERO DO MOTOR | | ESTADO INICIAL DE CORROSÃO |

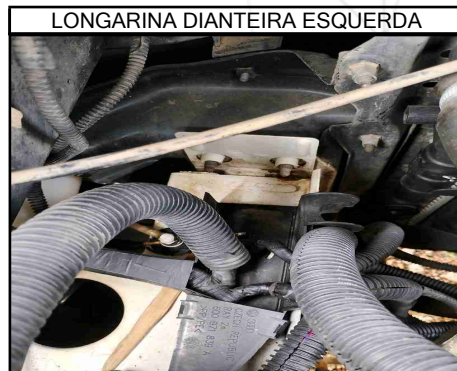
| LONGARINA DIANTEIRA ESQUERDA | | REPARADO(A) |

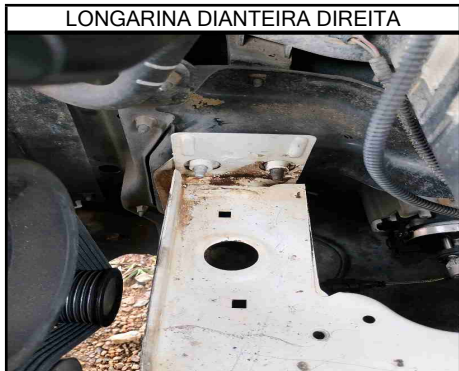
| LONGARINA DIANTEIRA DIREITA | | REPARADO(A) |

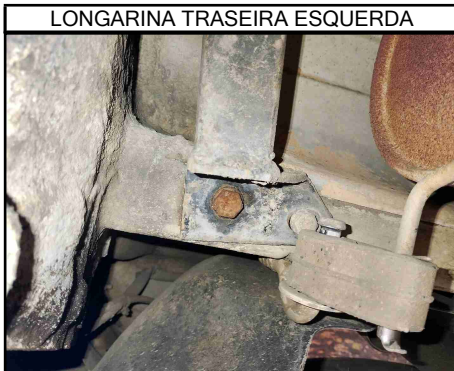
| LONGARINA TRASEIRA ESQUERDA | | DANIFICADO |

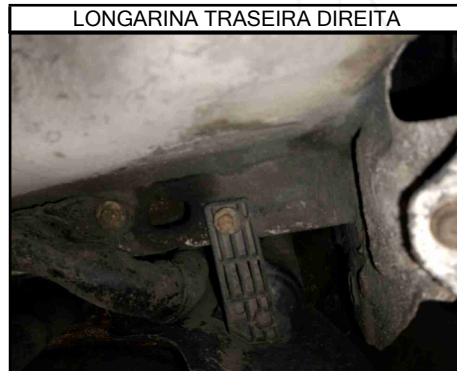
| LONGARINA TRASEIRA DIREITA | | DANIFICADO |

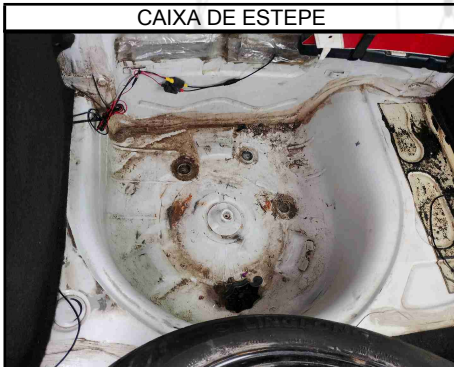
**CAIXA DE ESTEPE**

| CAIXA DE ESTEPE | | DANIFICADO |

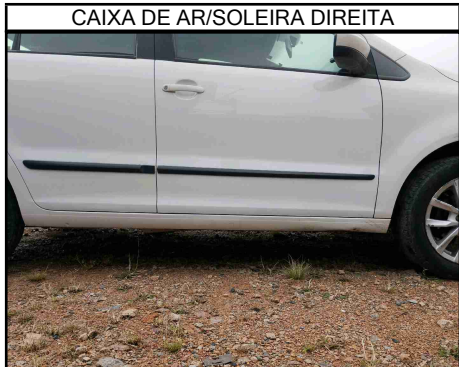
CAIXA DE AR/SOLEIRA DIREITA

| CAIXA DE AR DIREITA | | DANIFICADO(A) |

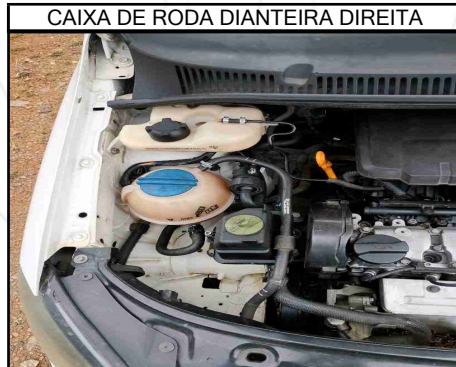
| CAIXA DE RODA DIANTEIRA DIREITA | | DANIFICADO(A) |

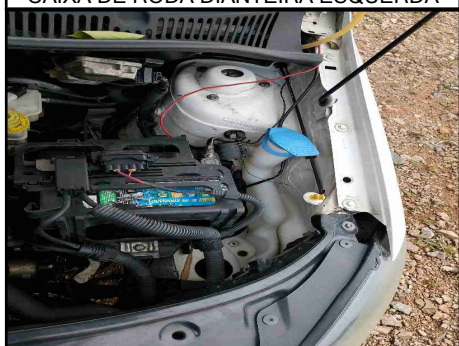
| CAIXA DE RODA DIANTEIRA ESQUERDA | | DANIFICADO(A) |

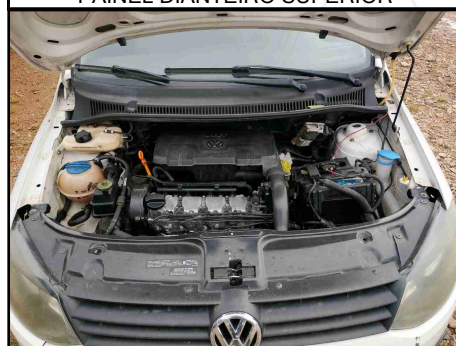
| PAINEL DIANTEIRO SUPERIOR | | REPARADO(A) |

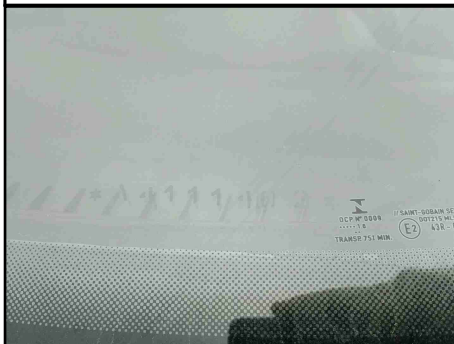
GRAVAÇÃO VIDRO PARABRISA

| GRAVAÇÃO DO VIDRO DO PARA-BRISA | | REMARCATO |

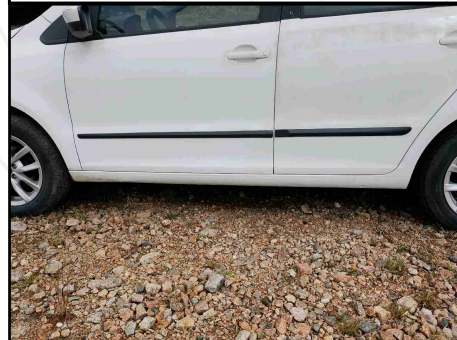
CAIXA DE AR/ SOLEIRA ESQUERDA

| CAIXA DE AR ESQUERDA | | DANIFICADO(A) |
