Cliente  
**CARBUY AUTOMOTIVE BUSINESS LTDA**

| ANO FABRICAÇÃO | ANO MODELO | MOTOR BIN | <b>VOLKSWAGEN GOL 10 GIV</b> | |

CAIXA DE RODA TRASEIRA ESQUERDA REPARADO(A) + HODÔMETRO DESLIGADO + ASSOALHO CENTRAL DIREITO DANIFICADO(A) + CAIXA DE AR/ SOLEIRA ESQUERDA DANIFICADO(A) + CAIXA DE AR/SOLEIRA DIREITA DANIFICADO(A) + ETIQUETA ETA COLUNA COM NUMERAÇÃO ILEGÍVEL OU INCOMPLETA

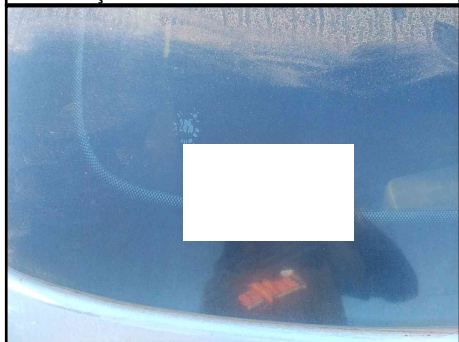
GRAVAÇÃO VIDRO TAMPA PORTA MALAS

| GRAVAÇÃO DO VIGIA TRASEIRO | | SEM GRAVAÇÃO |

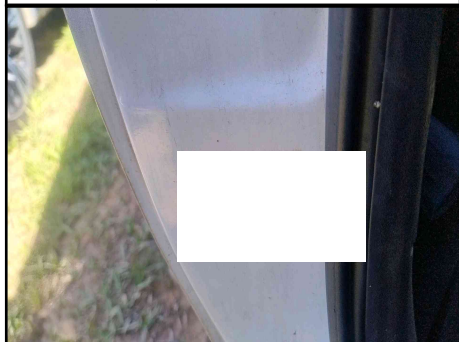
ETIQUETA ETA COLUNA

| ETIQUETA ETA DA COLUNA | | COM NUMERAÇÃO ILEGÍVEL OU INCOMPLETA |

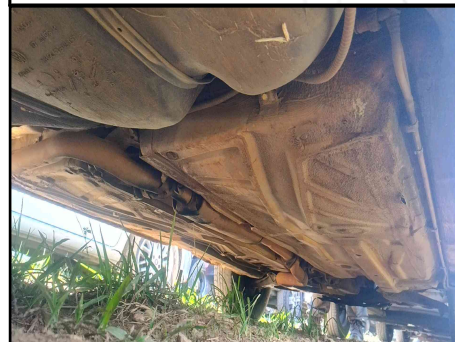
| ASSOALHO CENTRAL DIREITO | | DANIFICADO(A) |

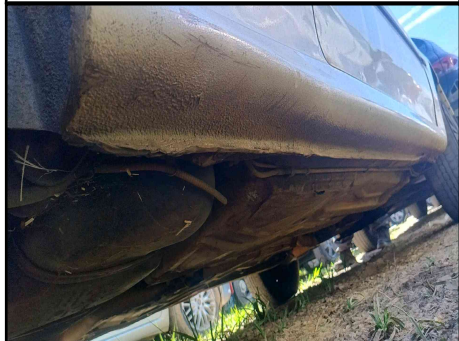
CAIXA DE AR/SOLEIRA DIREITA

| CAIXA DE AR DIREITA | | DANIFICADO(A) |

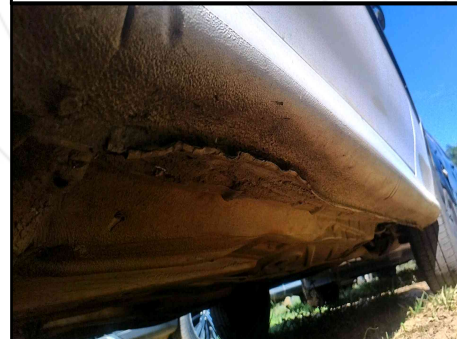
CAIXA DE AR/ SOLEIRA ESQUERDA

| CAIXA DE AR ESQUERDA | | DANIFICADO(A) |

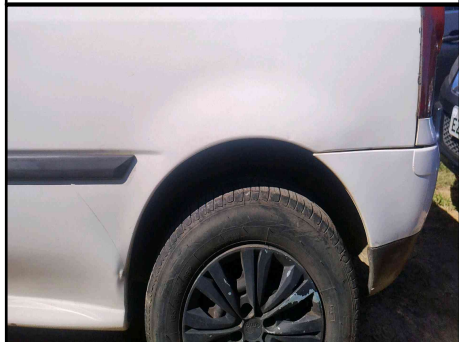
| CAIXA DE RODA TRASEIRA ESQUERDA | | REPARADO(A) |
