Cliente  
**VIP LEILÕES GESTÃO E LOGÍSTICA**

**DADOS DO VEÍCULO**

| PLACA<br><b>RPJ2D90</b> | CHASSI<br><b>9C2KC2200PR014314</b> | CHASSI BIN<br><b>9C2KC2200PR014314</b> | MARCA/MODELO<br><b>HONDA/CG 160 FAN</b> | |

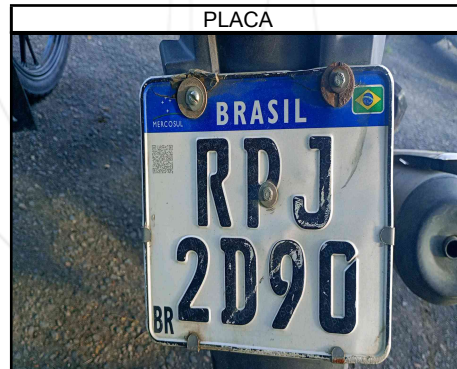
| CONDIÇÃO DA PLACA | | DANIFICADA |

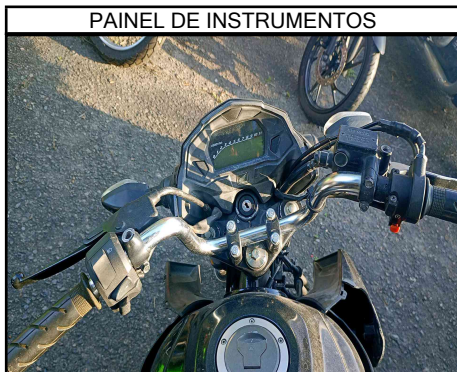
PAINEL DE INSTRUMENTOS

| PAINEL | | DANIFICADO(A) |

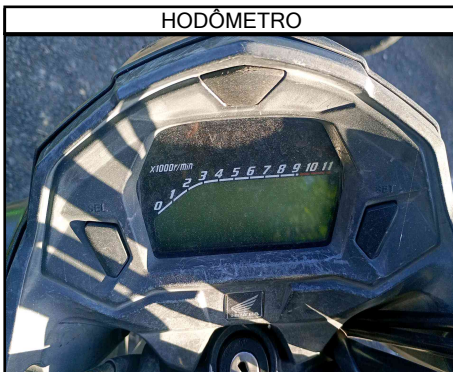
HODÔMETRO

**HODÔMETRO INACESSÍVEL + CARENAGEM DIANTEIRA DIREITA DANIFICADO(A) + CARENAGEM DIANTEIRA ESQUERDA DANIFICADO(A) + FAROL/BLOCO ÓPTICO DANIFICADO(A) + GARFO DIANTEIRO ESQUERDO DANIFICADO(A)**

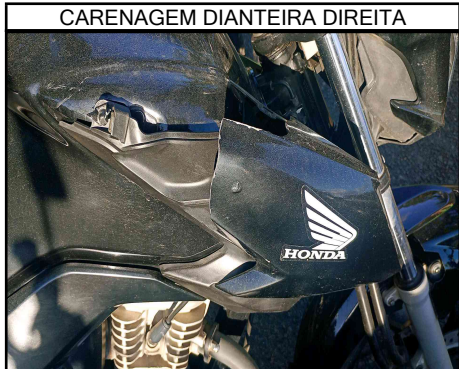
CARENAGEM DIANTEIRA DIREITA

| CARENAGEM DIREITA | | DANIFICADO(A) |

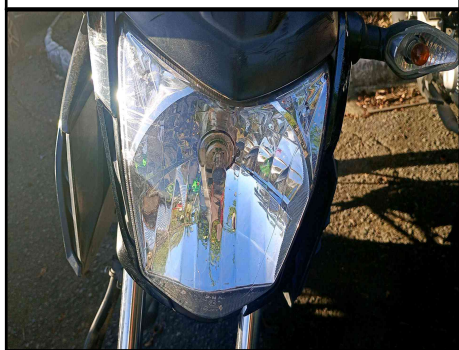
FAROL/BLOCO ÓPTICO

| FAROL / BLOCO ÓPTICO | | DANIFICADO(A) |

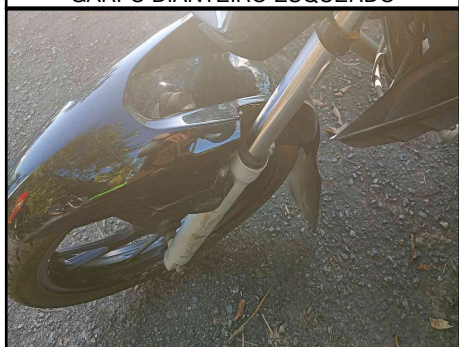
| GARFO DIANTEIRO ESQUERDO | | DANIFICADO(A) |

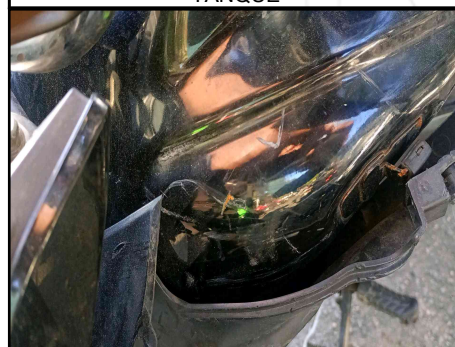
| TANQUE | | DANIFICADO(A) |

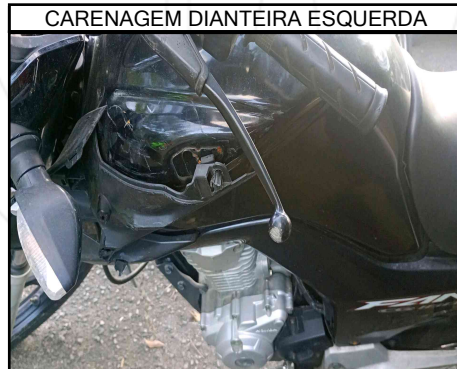
CARENAGEM DIANTEIRA ESQUERDA

| CARENAGEM ESQUERDA | | DANIFICADO(A) |
