**DADOS DO VEÍCULO**

PLACA	CHASSI	CHASSI BIN	MARCA/MODELO	
			<b>RENAULT/LOGAN EXP 16</b>	
ANO FABRICAÇÃO	ANO MODELO	MOTOR BIN	MOTOR OBSERVADO	COR
<b>2018</b>	<b>2019</b>		<b>SCE</b>	<b>BRANCA</b>
COMBUSTÍVEL			KILOMETRAGEM	RENAVAM
<b>GAS/ALC/GN</b>			<b>266788</b>	
CIDADE VISTORIA	ESTADO VISTORIA	UF VISTORIA	PATIO VISTORIA	
<b>CAMAÇARI</b>	<b>BA</b>	<b>BA</b>

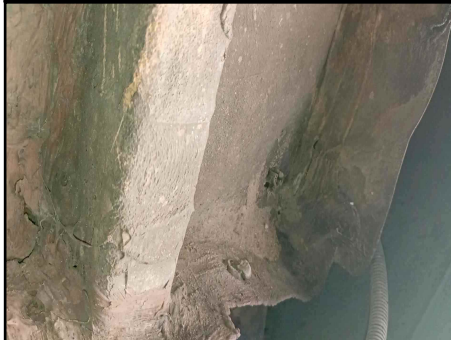
LONGARINA TRASEIRA DIREITA	 	DANIFICADO
LONGARINA TRASEIRA ESQUERDA	 	DANIFICADO
LONGARINA DIANTEIRA DIREITA	 	
LONGARINA DIANTEIRA ESQUERDA

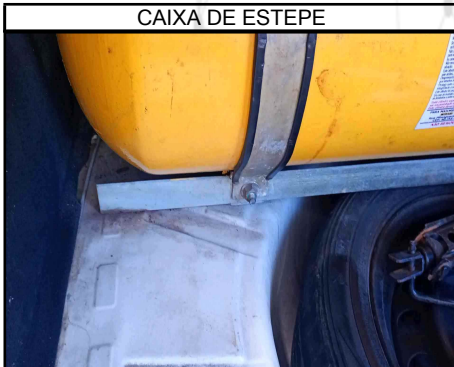
PLACA TRASEIRA DANIFICADO(A)  
CAIXA DE ESTEPE DANIFICADO  
LATERAL ESQUERDA DANIFICADO  
PAINEL TRASEIRO DANIFICADO  
LONGARINA TRASEIRA DIREITA DANIFICADO  
LONGARINA TRASEIRA ESQUERDA DANIFICADO  
ASSOALHO CENTRAL DIREITO DANIFICADO(A)

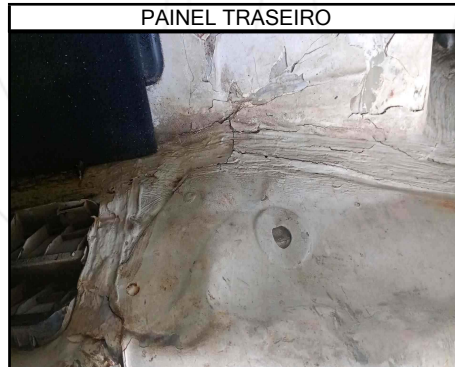
DANIFICADO
PAINEL TRASEIRO

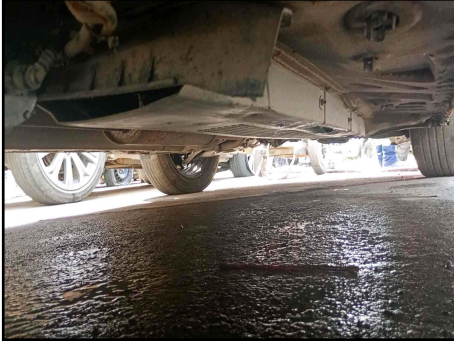
ASSOALHO CENTRAL DIREITO

DANIFICADO(A)
CAIXA DE AR DIREITA
