**CLIENTE**

Cliente  
**CARBUY AUTOMOTIVE BUSINESS LTDA**

**DADOS DO VEÍCULO**

| ANO FABRICAÇÃO | ANO MODELO | MOTOR BIN | FORD KA SE 10 HA C | |

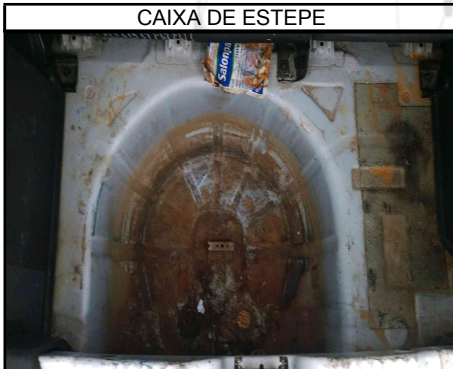
GRAVAÇÃO VIDRO PARABRISA REMARCADO  
CAIXA DE AR/SOLEIRA DIREITA DANIFICADO(A)  
CAIXA DE RODA DIANTEIRA DIREITA DANIFICADO(A)  
CAIXA DE RODA TRASEIRA ESQUERDA DANIFICADO(A)  
CAIXA DE ESTEPE DANIFICADO  
PAINEL TRASEIRO DANIFICADO

| CAIXA DE ESTEPE | | DANIFICADO |

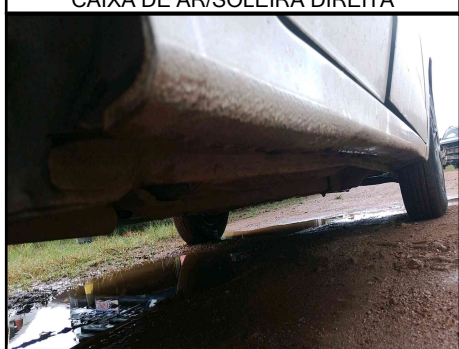
CAIXA DE AR/SOLEIRA DIREITA

| CAIXA DE AR DIREITA | | DANIFICADO(A) |

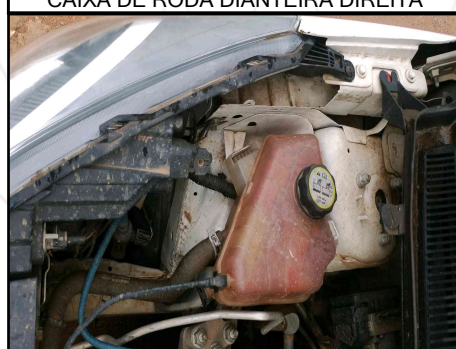
| CAIXA DE RODA DIANTEIRA DIREITA | | DANIFICADO(A) |

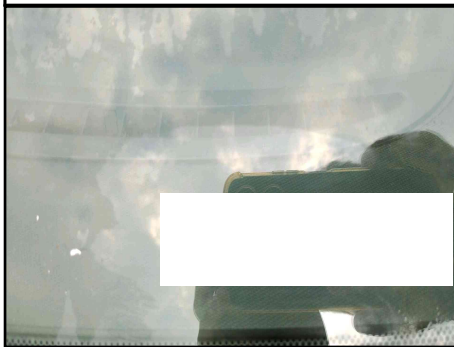
GRAVAÇÃO VIDRO PARABRISA

| GRAVAÇÃO DO VIDRO DO PARA-BRISA | ⚠ | REMARCATO |

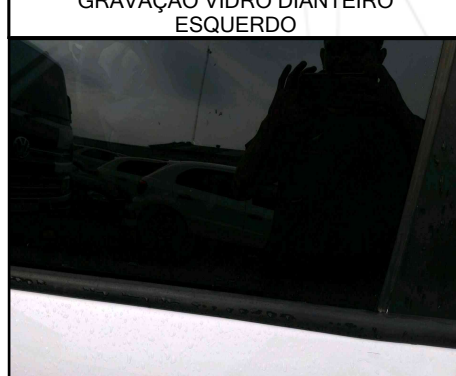
GRAVAÇÃO VIDRO DIANTEIRO  
ESQUERDO

| GRAVAÇÃO DO VIDRO DIANTEIRO ESQUERDO | ⚠ | SEM GRAVAÇÃO |

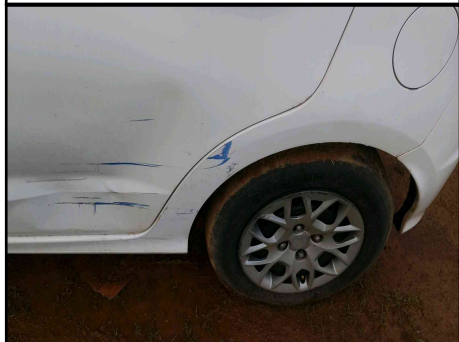
| CAIXA DE RODA TRASEIRA ESQUERDA | | DANIFICADO(A) |
