Cliente  
**CARBUY AUTOMOTIVE BUSINESS LTDA**

**DADOS DO VEÍCULO**

| ANO FABRICAÇÃO | ANO MODELO | MOTOR BIN | <b>FIAT MOBI LIKE</b> | |

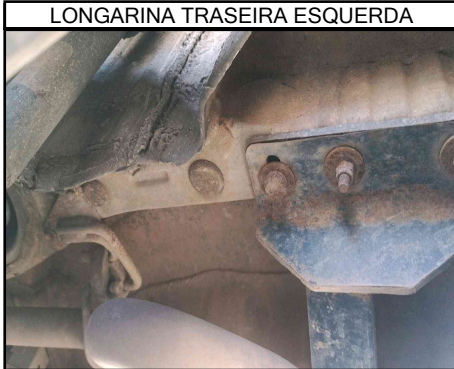
| LONGARINA TRASEIRA ESQUERDA | | DANIFICADO |

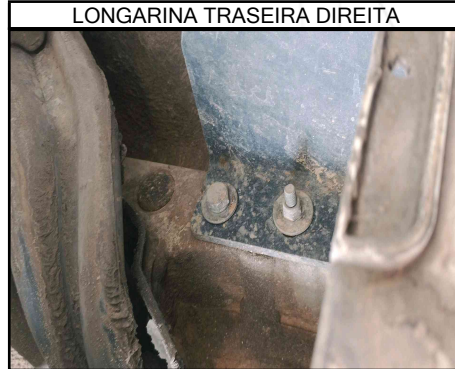
| LONGARINA TRASEIRA DIREITA | | DANIFICADO |

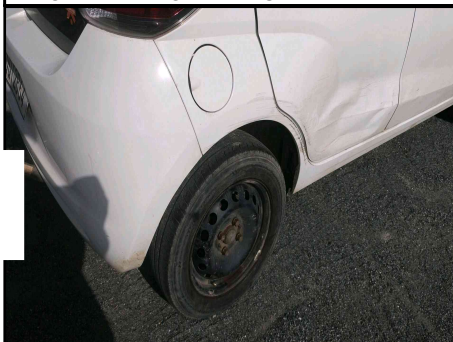
| CAIXA DE RODA TRASEIRA DIREITA | | DANIFICADO(A) |

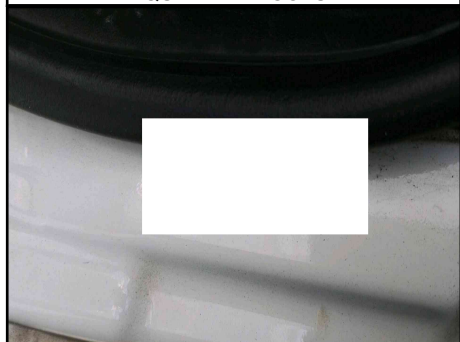
ETIQUETA ETA COLUNA

| ETIQUETA ETA DA COLUMA | | COM NUMERAÇÃO ILEGÍVEL OU INCOMPLETA |

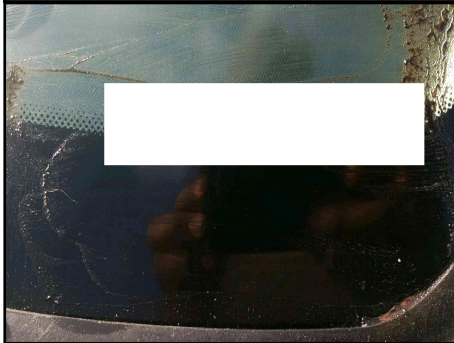
GRAVAÇÃO VIDRO PARABRISA

| GRAVAÇÃO DO VIDRO DO PARA-BRISA | | SEM GRAVAÇÃO |
