Cliente  
**CARBUY AUTOMOTIVE BUSINESS LTDA**

| PLACA | CHASSI | CHASSI BIN | MARCA/MODELO |
|---|---|---|---|
| | | | <b>VOLKSWAGEN GOL 10 GIV</b> |
| <b>2013</b> | <b>2014</b> | | |

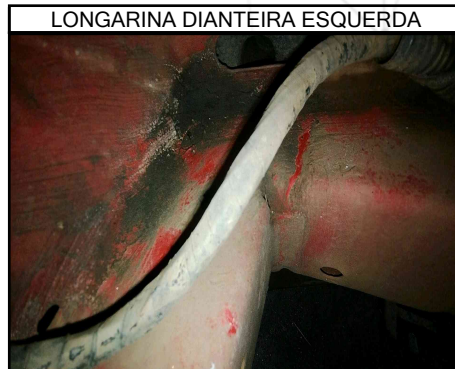
| LONGARINA DIANTEIRA ESQUERDA | | REPARADO(A) |

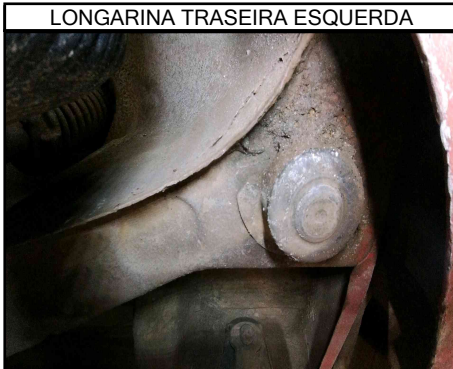
| LONGARINA TRASEIRA ESQUERDA | | DANIFICADO |

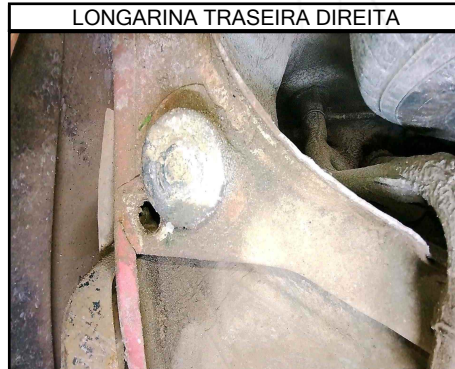
| LONGARINA TRASEIRA DIREITA | | DANIFICADO |

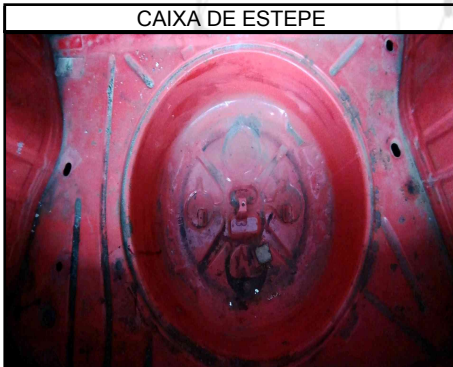
| CAIXA DE ESTEPE | | DANIFICADO |

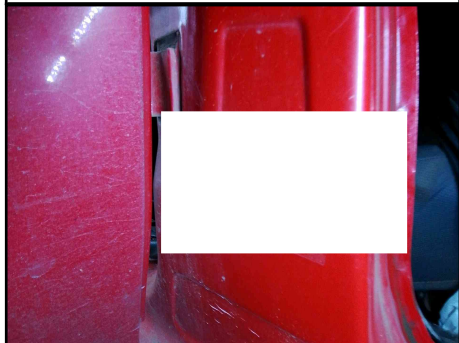
ETIQUETA ETA COLUNA

| ETIQUETA ETA DA COLUMNA | | DANIFICADA |

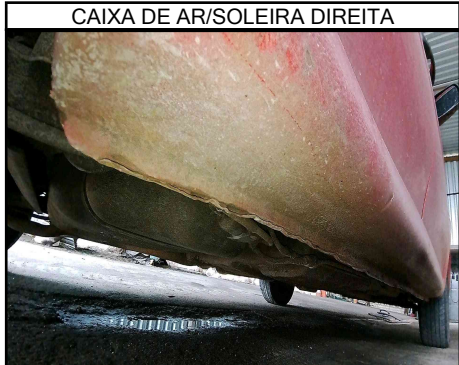
CAIXA DE AR/SOLEIRA DIREITA

| CAIXA DE AR DIREITA | | DANIFICADO(A) |

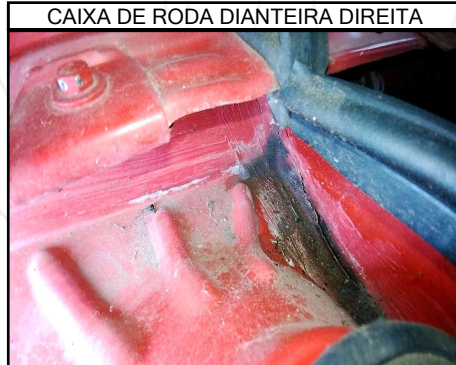
| CAIXA DE RODA DIANTEIRA DIREITA | | DANIFICADO(A) |

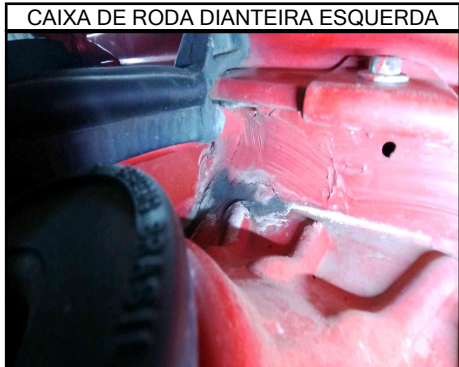
| CAIXA DE RODA DIANTEIRA ESQUERDA | | DANIFICADO(A) |

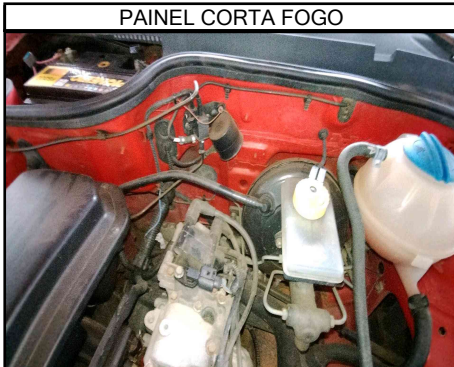
PAINEL CORTA FOGO

| PAINEL CORTA-FOGO | | DANIFICADO(A) |

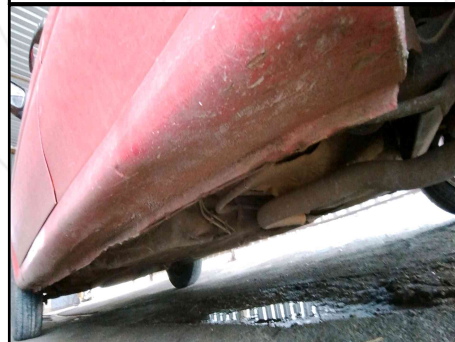
CAIXA DE AR/ SOLEIRA ESQUERDA

| CAIXA DE AR ESQUERDA | | DANIFICADO(A) |
