Cliente
CARBUY AUTOMOTIVE BUSINESS LTDA

DADOS DO VEÍCULO

| | | | VW/GOL 1.0 | |

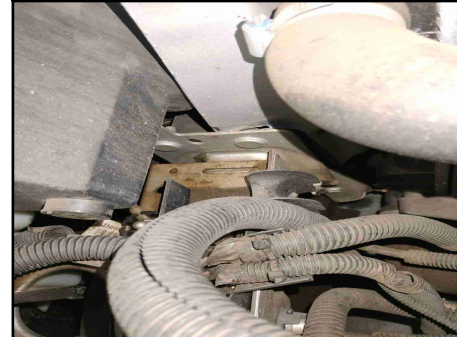
LONGARINA DIANTEIRA ESQUERDA

| LONGARINA DIANTEIRA MOTORISTA | | LEVES DANOS/REPAROS |

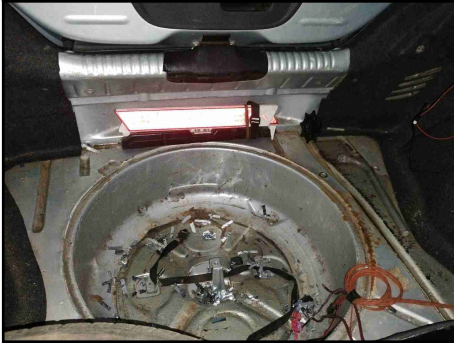
| CAIXA DE ESTEPE - PAINEL TRASEIRO | | LEVES DANOS/REPAROS |

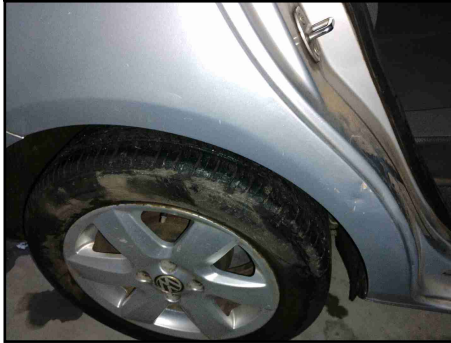
CAIXAS DE RODA TRASEIRA DIREITA

| CAIXA DE RODA TRASEIRA DIREITA | | LEVES DANOS/REPAROS |

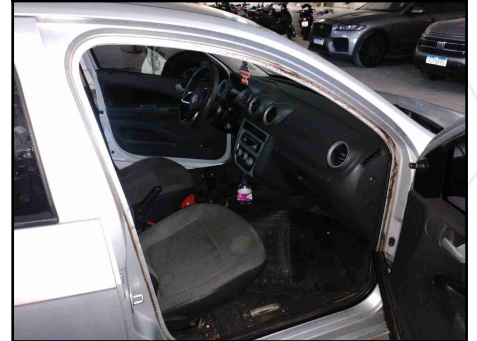
COLUNA A-B DIREITA

| COLUNA A-B PASSAGEIRO | | LEVES DANOS/REPAROS |

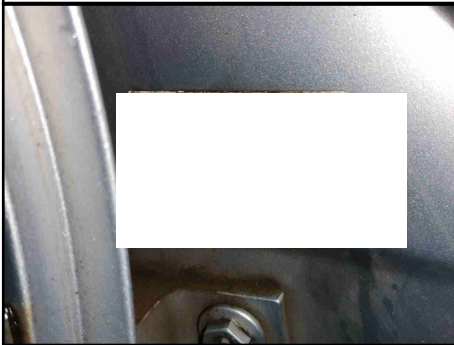
| CONDIÇÃO ETIQUETA ETA COLUNA B DIREITA | | DANIFICADA |

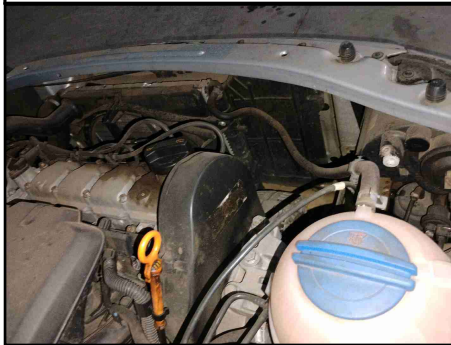
| PAINEL DIANTEIRO SUPERIOR | | GRAVES DANOS/REPAROS |

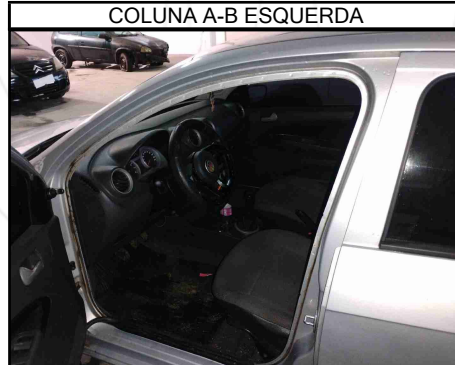
COLUNA A-B ESQUERDA

| COLUNA A-B MOTORISTA | | LEVES DANOS/REPAROS |
