Cliente  
**CARBUY AUTOMOTIVE BUSINESS LTDA**

| | | | <b>CHEVROLET ONIX 10MT</b> | |
| <b>2022</b> | <b>2023</b> | | <b>HB</b> | <b>BRANCA</b> |

**Observações:**

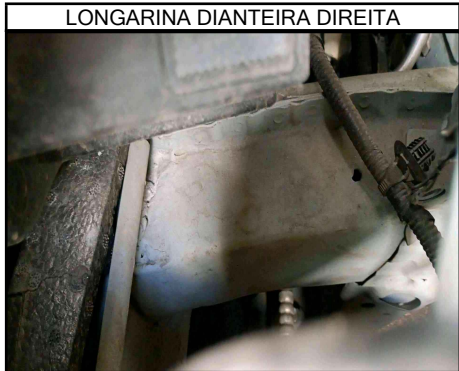
| LONGARINA DIANTEIRA DIREITA | | DANIFICADO(A) |

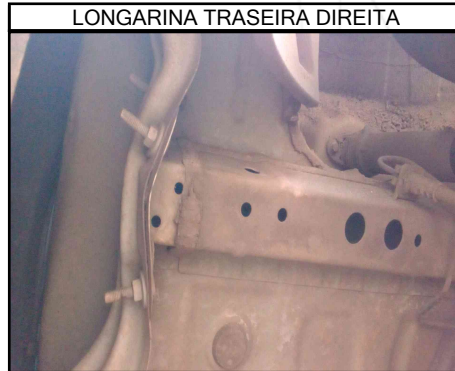
| LONGARINA TRASEIRA DIREITA | | DANIFICADO |

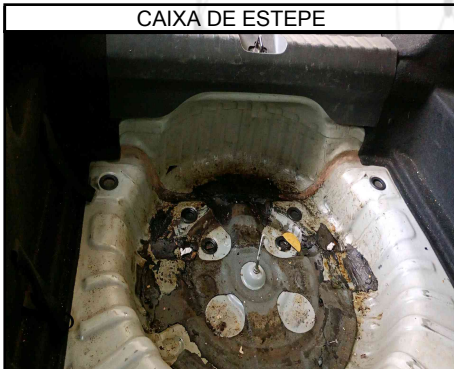
| CAIXA DE ESTEPE | | DANIFICADO |

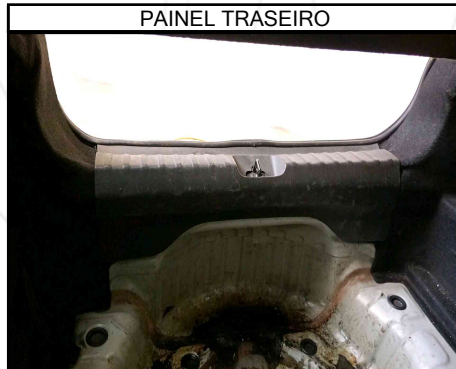
AIR BAG NÃO AVALIADO, CAIXA DE AR/SOLEIRAS (DIR/ESQ) DANIFICADO(A), CAIXA DE ESTEPE DANIFICADO(A), CAIXAS DE RODA DIANTEIRAS (DIR/ESQ) DANIFICADO(A), CAIXA DE RODA TRASEIRA DIREITA DANIFICADO(A), ETIQUETA ETA COMPARTIMENTO MOTOR AUSENTE, LONGARINA DIANTEIRA DIREITA DANIFICADO(A), LONGARINA TRASEIRA DIREITA DANIFICADO(A), PAINEL DIANTEIRO SUPERIOR DANIFICADO(A), PAINEL TRASEIRO DANIFICADO(A)

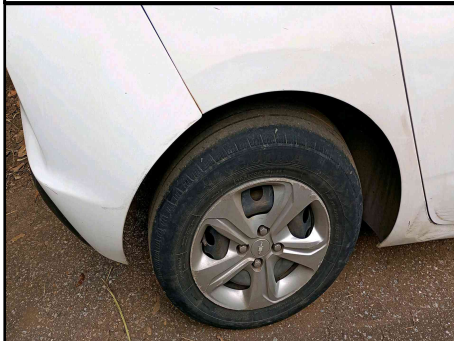
| CAIXA DE RODA TRASEIRA DIREITA | | DANIFICADO(A) |

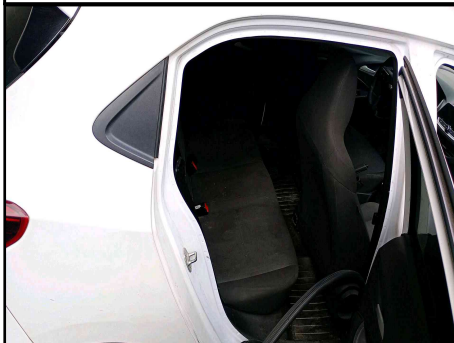
| COLUNA C DIREITA | | DANIFICADO(A) |

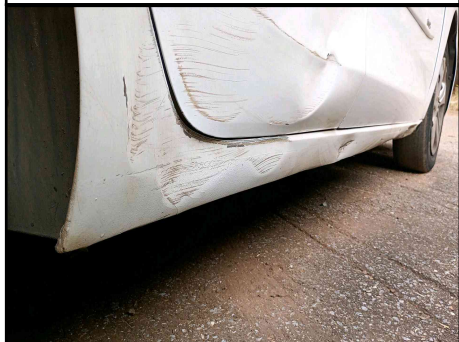
CAIXA DE AR/SOLEIRA DIREITA

| CAIXA DE AR DIREITA | | DANIFICADO(A) |

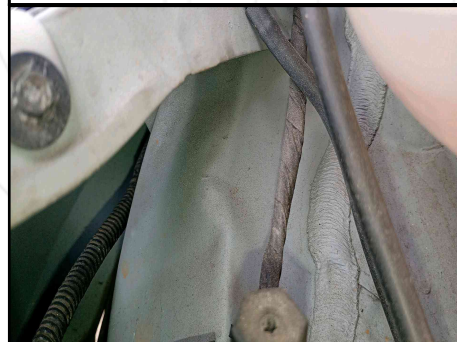
| CAIXA DE RODA DIANTEIRA DIREITA | | DANIFICADO(A) |

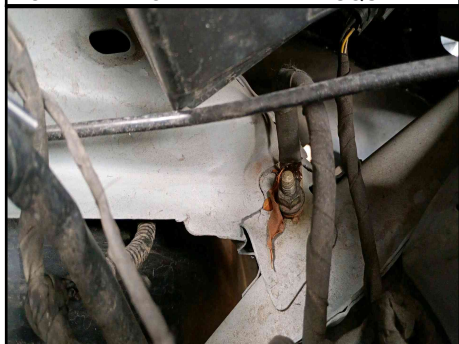
| CAIXA DE RODA DIANTEIRA ESQUERDA | | DANIFICADO(A) |

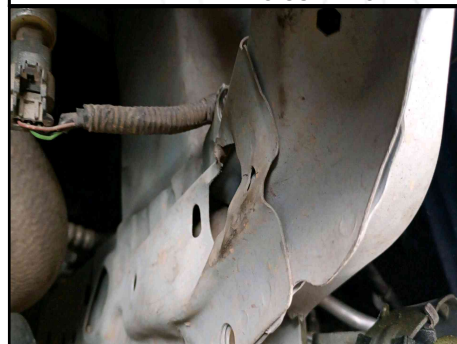
| PAINEL DIANTEIRO SUPERIOR | | DANIFICADO(A) |

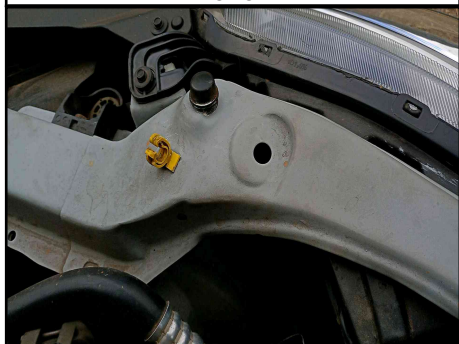
ETIQUETA ETA COMPARTIMENTO  
MOTOR

| ETIQUETA ETA DO MOTOR | | AUSENTE |

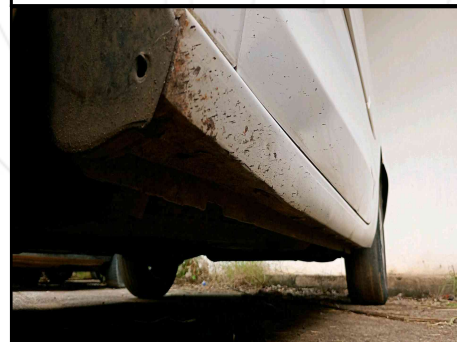
CAIXA DE AR/ SOLEIRA ESQUERDA

| CAIXA DE AR ESQUERDA | | DANIFICADO(A) |
