Cliente  
**BANCO BRADESCO FINANCIAMENTOS S**

| ANO FABRICAÇÃO | ANO MODELO | MOTOR BIN | <b>CHEVROLET S10 LT DD4</b> | COR |

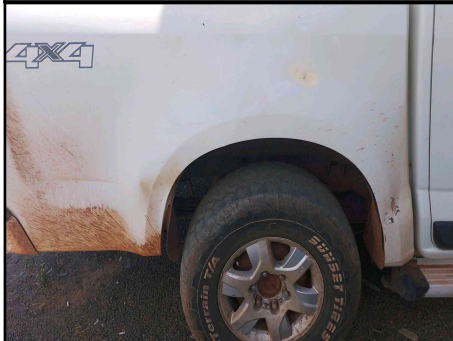
**CAIXA DE RODA TRASEIRA DIREITA REPARADO(A).**

| CAIXA DE RODA TRASEIRA DIREITA | | REPARADO(A) |
