Cliente  
**BANCO BRADESCO FINANCIAMENTOS S.A.**

**DADOS DO VEÍCULO**

| | | | <b>FIAT/PALIO WEEK TREKKING</b> | |

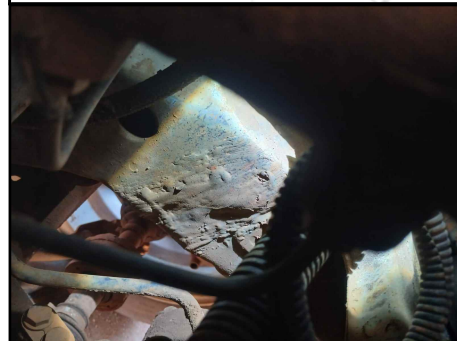
| LONGARINA DIANTEIRA ESQUERDA | ⚠ | DANIFICADO(A) |

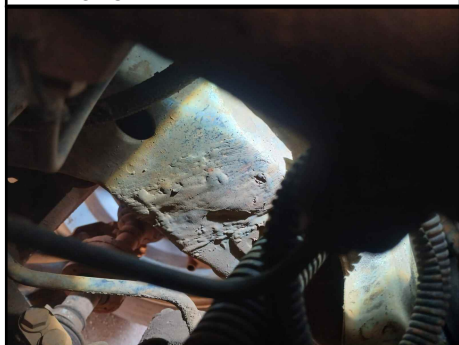
| LONGARINA DIANTEIRA DIREITA | ⚠ | DANIFICADO(A) |

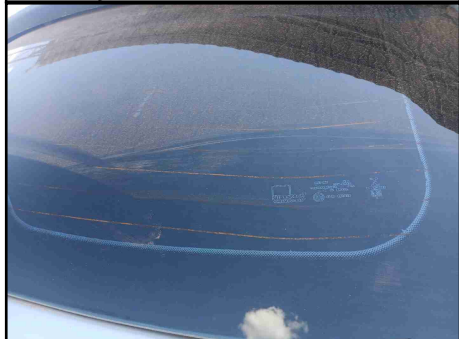
**GRAVAÇÃO VIDRO TAMPA PORTA MALAS**

| GRAVAÇÃO DO VIGIA TRASEIRO | ⚠ | SEM GRAVAÇÃO |

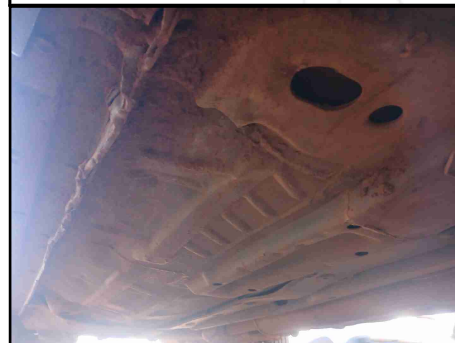
**ASSOALHO CENTRAL DIREITO**

| ASSOALHO CENTRAL DIREITO | | DANIFICADO(A) |

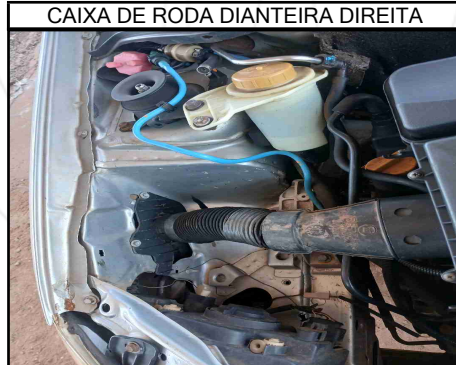
| CAIXA DE RODA DIANTEIRA DIREITA | | REPARADO(A) |

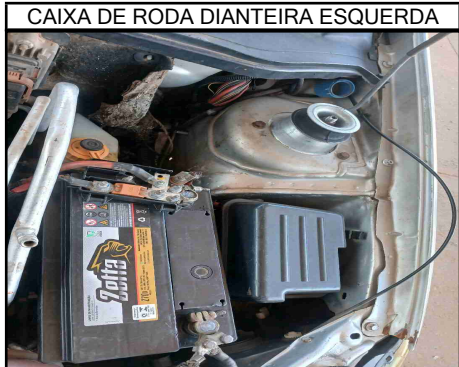
| CAIXA DE RODA DIANTEIRA ESQUERDA | | REPARADO(A) |

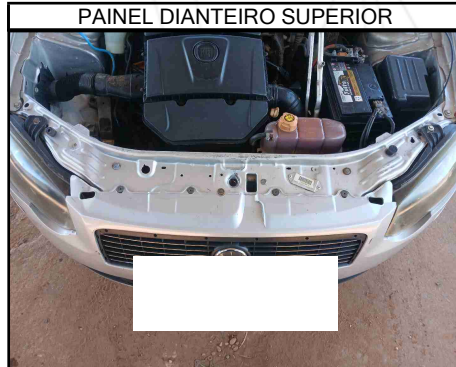
| PAINEL DIANTEIRO SUPERIOR | | REPARADO(A) |

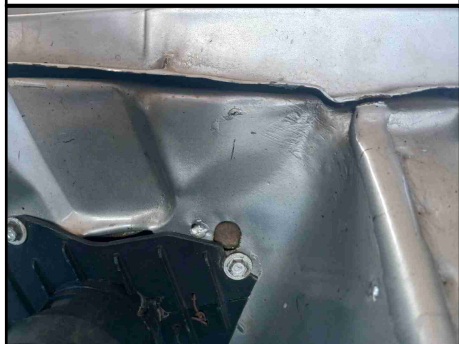
ETIQUETA ETA COMPARTIMENTO  
MOTOR

| ETIQUETA ETA DO MOTOR | ⚠ | AUSENTE |

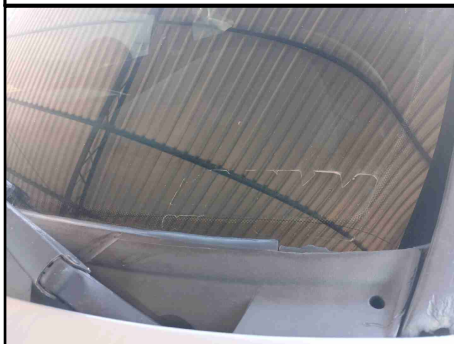
GRAVAÇÃO VIDRO PARABRISA

| GRAVAÇÃO DO VIDRO DO PARA-BRISA | ⚠ | SEM GRAVAÇÃO |

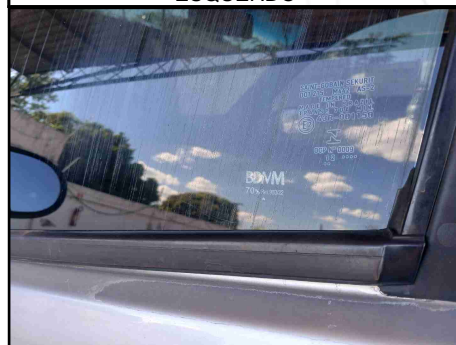
GRAVAÇÃO VIDRO DIANTEIRO  
ESQUERDO

| GRAVAÇÃO DO VIDRO DIANTEIRO ESQUERDO | ⚠ | SEM GRAVAÇÃO |

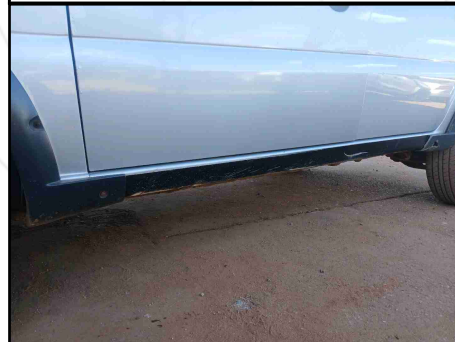
**CAIXA DE AR/ SOLEIRA ESQUERDA**

| CAIXA DE AR ESQUERDA | | DANIFICADO(A) |

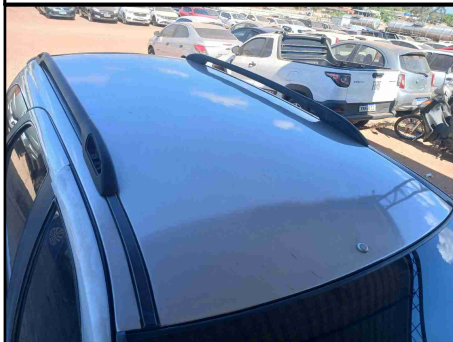
**TETO**

LONGARINA DIANTEIRA ESQUERDA DANIFICADO(A) / LONGARINA DIANTEIRA DIREITA DANIFICADO(A) / ASSOALHO CENTRAL DIREITO DANIFICADO(A) / CAIXA DE AR/ SOLEIRA ESQUERDA DANIFICADO(A) / CAIXA DE RODA DIANTEIRA DIREITA REPARADO(A) / CAIXA DE RODA DIANTEIRA ESQUERDA REPARADO(A) / ETIQUETA ETA COMPARTIMENTO MOTOR AUSENTE / GRAVAÇÃO VIDRO DIANTEIRO ESQUERDO SEM GRAVAÇÃO / GRAVAÇÃO VIDRO PARABRISA SEM GRAVAÇÃO / GRAVAÇÃO VIDRO TAMPA PORTA MALAS SEM GRAVAÇÃO / PAINEL DIANTEIRO SUPERIOR REPARADO(A) / TETO DANIFICADO(A)
