Cliente  
**CARBUY AUTOMOTIVE BUSINESS LTDA**

| | | | <b>I/PEUGEOT 5008 GRIFFE</b> |

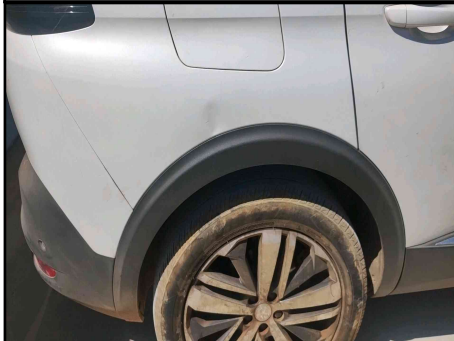
**CAIXA DE RODA TRASEIRA DIREITA - DANIFICADO(A)**

| CAIXA DE RODA TRASEIRA DIREITA | | DANIFICADO(A) |

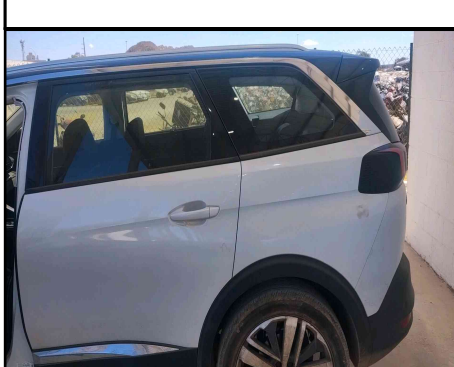
| COLUNA C ESQUERDA | | DANIFICADO(A) |
