Cliente  
**CARBUY AUTOMOTIVE BUSINESS LTDA**

| PLACA | CHASSI | CHASSI BIN | MARCA/MODELO | COR |
|---|---|---|---|---|
| | | | <b>FIAT UNO ATTRACTIVE 1.0</b> | |
| <b>2021</b> | <b>2021</b> | | | <b>BRANCA</b> |

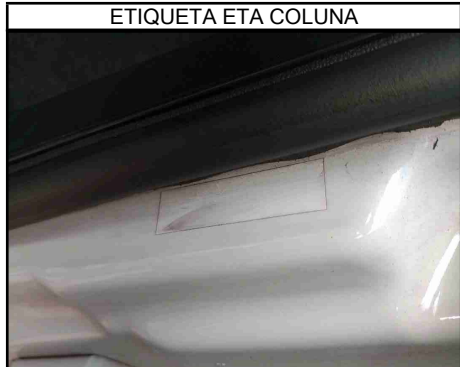
ETIQUETA ETA COLUNA

| ETIQUETA ETA DA COLUNA | | COM NUMERAÇÃO ILEGÍVEL OU INCOMPLETA |

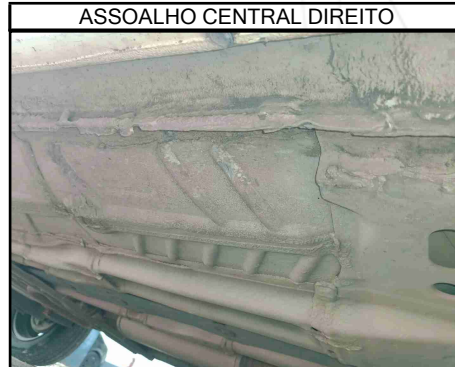
ASSOALHO CENTRAL DIREITO DANIFICADO(A)  
CAIXA DE AR/SOLEIRA DIREITA DANIFICADO(A)  
CAIXA DE AR/ SOLEIRA ESQUERDA DANIFICADO(A)  
ETIQUETA ETA COLUNA COM NUMERAÇÃO ILEGÍVEL OU INCOMPLETA

| ASSOALHO CENTRAL DIREITO | | DANIFICADO(A) |

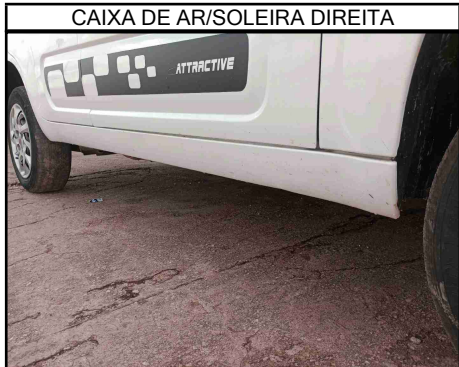
CAIXA DE AR/SOLEIRA DIREITA

| CAIXA DE AR DIREITA | | DANIFICADO(A) |

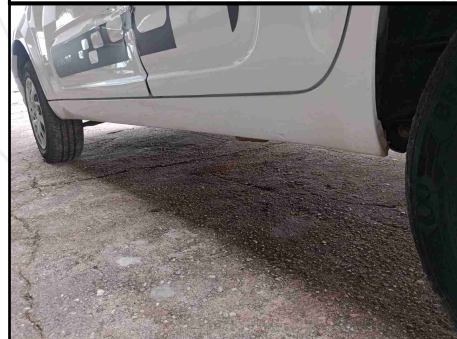
CAIXA DE AR/ SOLEIRA ESQUERDA

| CAIXA DE AR ESQUERDA | | DANIFICADO(A) |
