**CLIENTE**

Cliente  
**CARBUY AUTOMOTIVE BUSINESS LTDA**

**DADOS DO VEÍCULO**

| PLACA | CHASSI | CHASSI BIN | MARCA/MODELO | |
|---|---|---|---|---|
| | | | <b>153312 KA SE 1.0 HA</b> | |

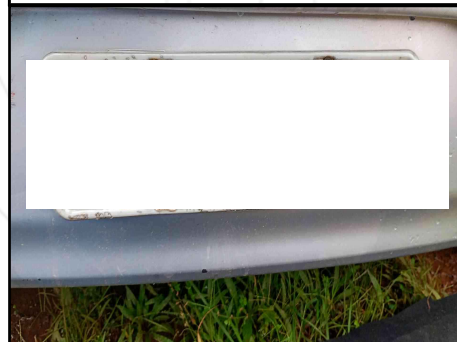
| PLACA TRASEIRA | | DANIFICADO(A) |

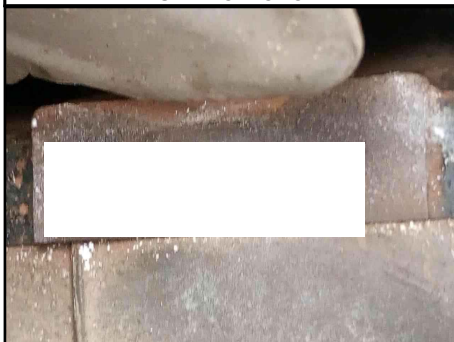
NÚMERO MOTOR

| NÚMERO DO MOTOR | | ESTADO INICIAL DE CORROSÃO |

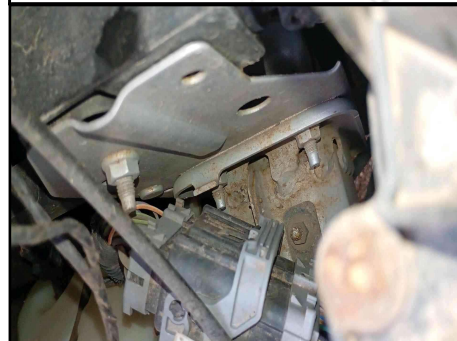
| LONGARINA DIANTEIRA ESQUERDA | | DANIFICADO(A) |

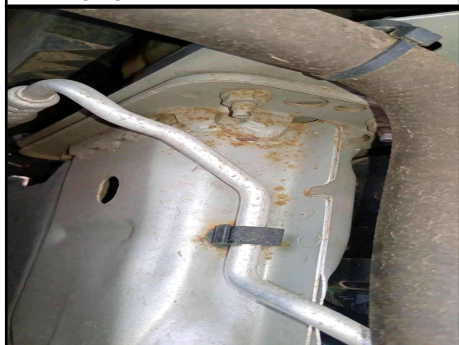
| LONGARINA DIANTEIRA DIREITA | | DANIFICADO(A) |

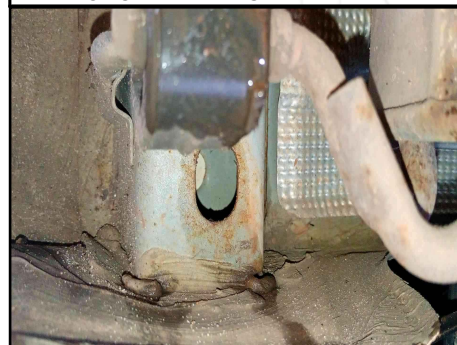
| LONGARINA TRASEIRA DIREITA | | DANIFICADO |

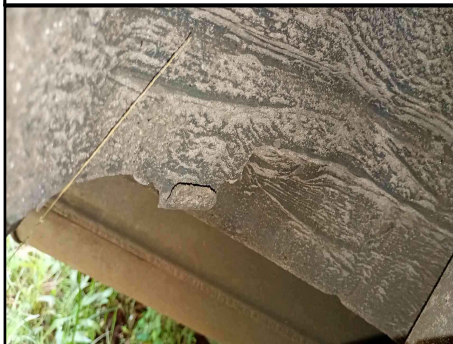
**CAIXA DE RODA TRASEIRA DIREITA**

| CAIXA DE RODA TRASEIRA DIREITA | | DANIFICADO(A) |

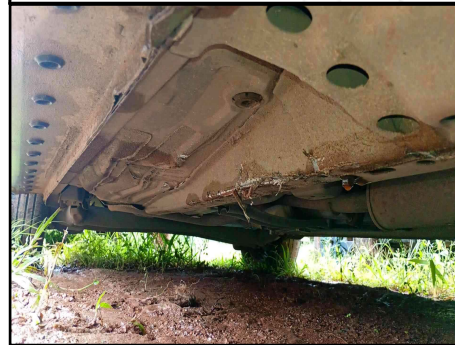
**ASSOALHO CENTRAL DIREITO**

| ASSOALHO CENTRAL DIREITO | | DANIFICADO(A) |

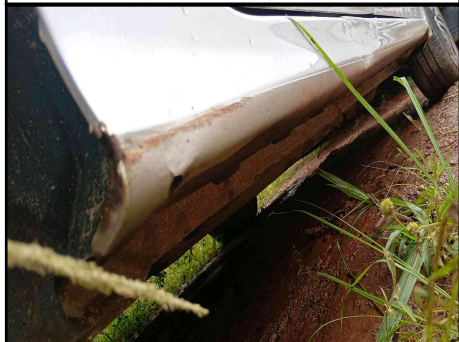
CAIXA DE AR/SOLEIRA DIREITA

| CAIXA DE AR DIREITA | | DANIFICADO(A) |

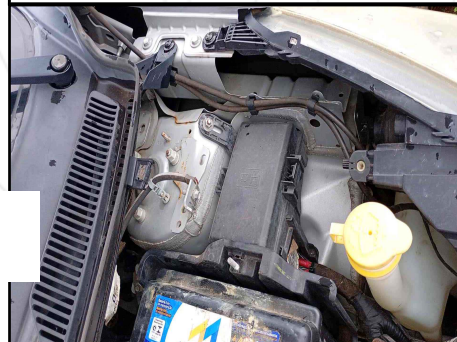
| CAIXA DE RODA DIANTEIRA DIREITA | | DANIFICADO(A) |

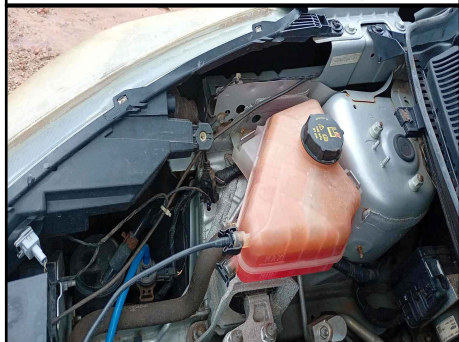
| CAIXA DE RODA DIANTEIRA ESQUERDA | | DANIFICADO(A) |

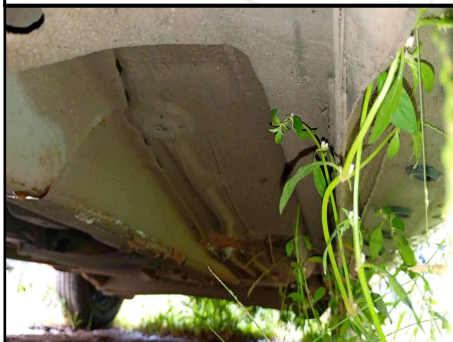
| ASSOALHO CENTRAL ESQUERDO | | DANIFICADO(A) |

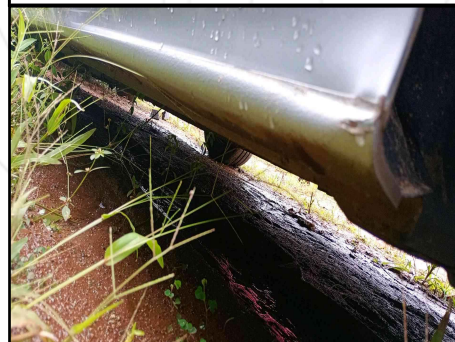
CAIXA DE AR/ SOLEIRA ESQUERDA

| CAIXA DE AR ESQUERDA | | DANIFICADO(A) |

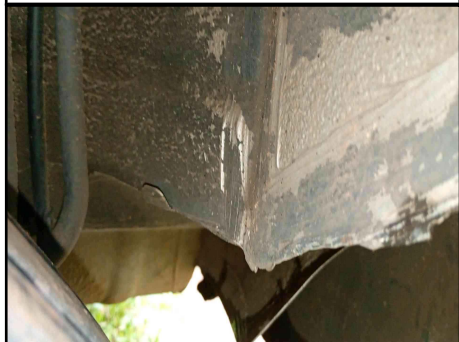
| CAIXA DE RODA TRASEIRA ESQUERDA | | DANIFICADO(A) |
