Cliente
BANCO BRADESCO FINANCIAMENTOS S

DADOS DO VEÍCULO

PLACA	CHASSI	CHASSI BIN	MARCA/MODELO	
ANO FABRICAÇÃO	ANO MODELO	MOTOR	FORD KA SE 10 HA B	COR
2018	2018			BRANCA
COMBUSTÍVEL			KILOMETRAGEM	RENAVAM
ALCO/GASOL			INACESSÍVEL	
CIDADE VISTORIA	ESTADO VISTORIA	UF VISTORIA	PATIO VISTORIA	
PAULISTA	PE	PE

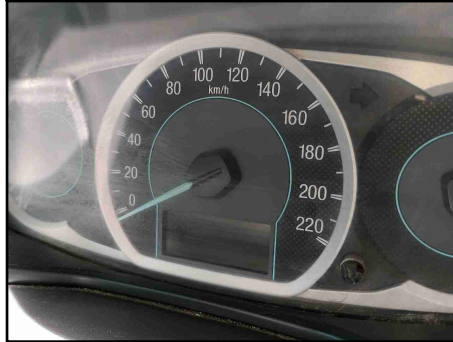
HODOMETRO INACESSÍVEL
CAIXA DE ESTEPE - PAINEL TRASEIRO LEVES DANOS/REPAROS
CAIXAS DE AR - SOLEIRA DIREITA LEVES DANOS/REPAROS
CAIXAS DE AR - SOLEIRA ESQUERDA LEVES DANOS/REPAROS
CAIXAS DE RODA TRASEIRA DIREITA LEVES DANOS/REPAROS
CAIXAS DE RODA TRASEIRA ESQUERDA LEVES DANOS/REPAROS
COLUNA A-B DIREITA LEVES DANOS/REPAROS
COLUNA A-B ESQUERDA LEVES DANOS/REPAROS
COLUNA B-C ESQUERDA LEVES DANOS/REPAROS
LONGARINA TRASEIRA DIREITA LEVES DANOS/REPAROS
PAINEL DIANTEIRO SUPERIOR LEVES DANOS/REPAROS

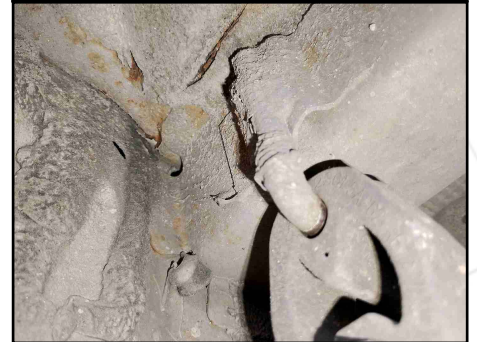
LONGARINA TRASEIRA DIREITA

LONGARINA DIANTEIRA MOTORISTA	 	
LONGARINA DIANTEIRA PASSAGEIRO	 	
LONGARINA TRASEIRA MOTORISTA	 	
LONGARINA TRASEIRA PASSAGEIRO	 	LEVES DANOS/REPAROS

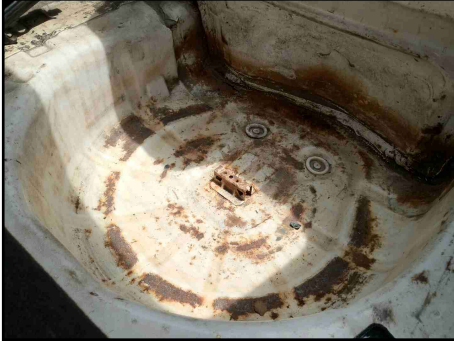
CAIXA DE RODA DIANTEIRA DIREITA	 	
CAIXA DE RODA DIANTEIRA ESQUERDA	 	
CAIXA DE RODA TRASEIRA DIREITA	 	LEVES DANOS/REPAROS
CAIXA DE RODA TRASEIRA ESQUERDA	 	LEVES DANOS/REPAROS
CAIXA DE ESTEPE - PAINEL TRASEIRO	 	LEVES DANOS/REPAROS
PAINEL DIANTEIRO SUPERIOR	 	LEVES DANOS/REPAROS
CAIXA DE AR / SOLEIRA ESQUERDA	 	LEVES DANOS/REPAROS
CAIXA DE AR / SOLEIRA DIREITA	 	LEVES DANOS/REPAROS

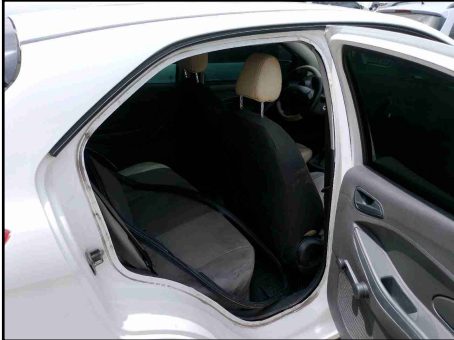
COLUNA B-C DIREITA

LEVES DANOS/REPAROS
COLUNA B-C PASSAGEIRO

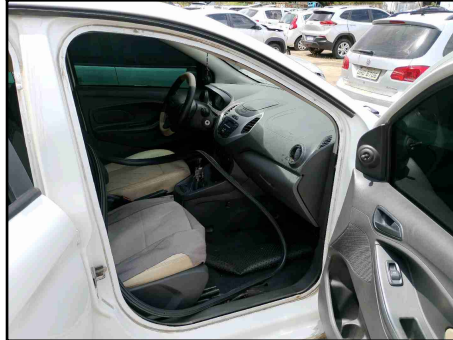
COLUNA A-B DIREITA

LEVES DANOS/REPAROS
COLUNA A-B PASSAGEIRO

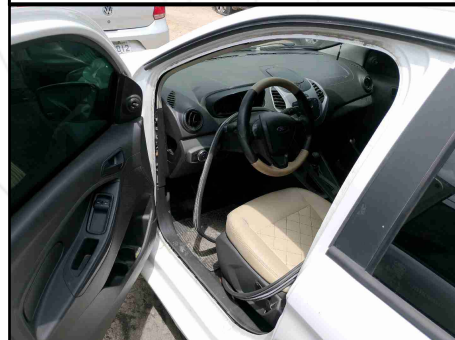
COLUNA A-B ESQUERDA

LEVES DANOS/REPAROS
COLUNA B-C MOTORISTA
