Cliente  
**CARBUY AUTOMOTIVE BUSINESS LTDA**

| | | | <b>VOLKSWAGEN FOX 10</b> | |
| <b>2006</b> | <b>2007</b> | | | <b>PRATA</b> |

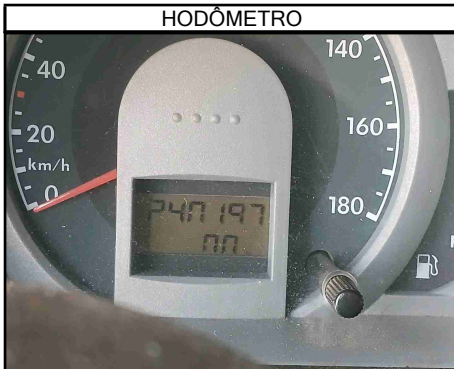
HODÔMETRO DANIFICADO(A), ASSOALHO CENTRAL ESQUERDO DANIFICADO(A), CAIXA DE ESTEPE DANIFICADO(A), CAIXAS DE AR/SOLEIRAS (DIR/ESQ) DANIFICADO(A), CAIXAS DE RODA DIANTEIRAS E TRASEIRAS (DIR/ESQ) DANIFICADO(A)/REPARADO(A), COLUMNS A E C (DIR/ESQ) DANIFICADO(A)/REPARADO(A), GRAVAÇÃO VIDROS (PARABRISA) SEM GRAVAÇÃO, LONGARINAS DIANTEIRAS (DIR/ESQ) DANIFICADO(A), PAINEL DIANTEIRO SUPERIOR DANIFICADO(A), PAINEL TRASEIRO DANIFICADO(A), TETO DANIFICADO(A)

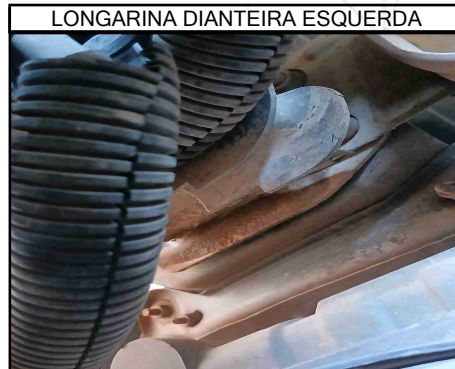
| LONGARINA DIANTEIRA ESQUERDA | | DANIFICADO(A) |

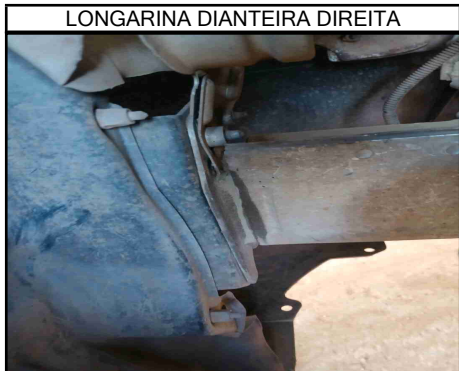
| LONGARINA DIANTEIRA DIREITA | | DANIFICADO(A) |

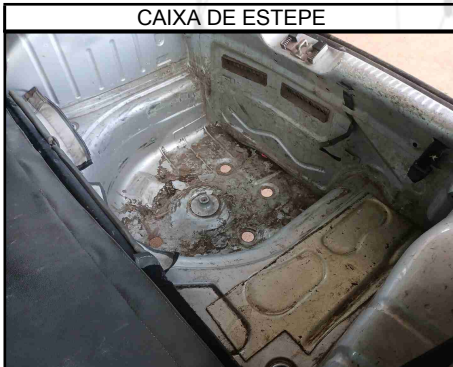
| CAIXA DE ESTEPE | | DANIFICADO |

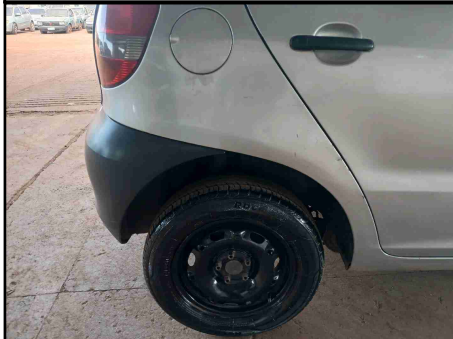
| CAIXA DE RODA TRASEIRA DIREITA | | REPARADO(A) |

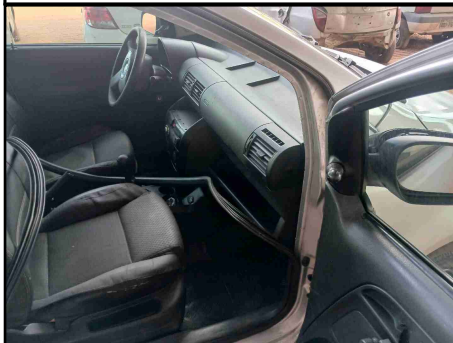
COLUNA A DIREITA

| COLUMNA A DIREITA | | REPARADO(A) |

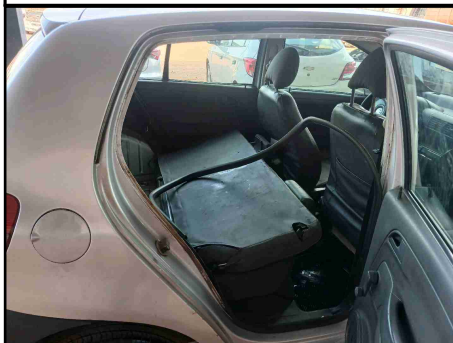
COLUNA C DIREITA

| COLUMNA C DIREITA | | REPARADO(A) |

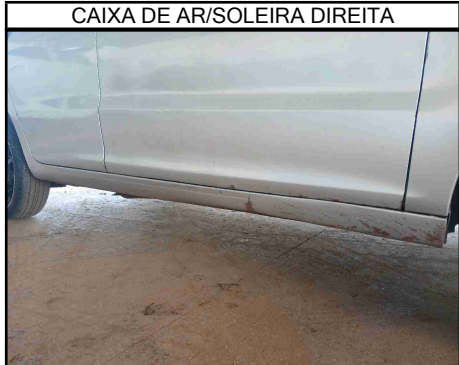
CAIXA DE AR/SOLEIRA DIREITA

| CAIXA DE AR DIREITA | | DANIFICADO(A) |

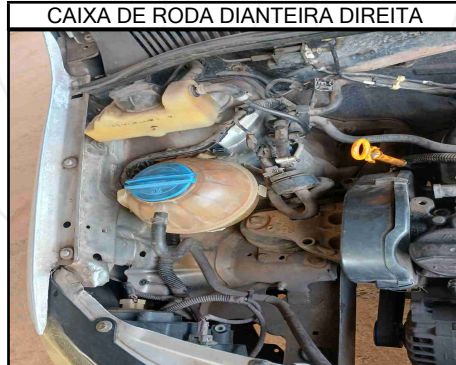
| CAIXA DE RODA DIANTEIRA DIREITA | | DANIFICADO(A) |

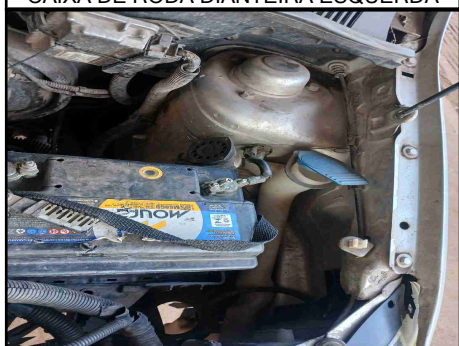
| CAIXA DE RODA DIANTEIRA ESQUERDA | | DANIFICADO(A) |

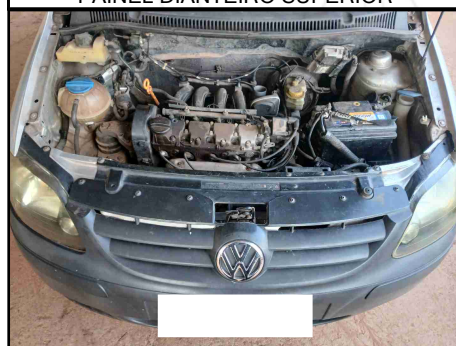
| PAINEL DIANTEIRO SUPERIOR | | DANIFICADO(A) |

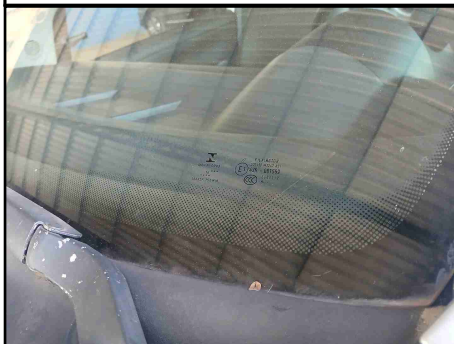
GRAVAÇÃO VIDRO PARABRISA

| GRAVAÇÃO DO VIDRO DO PARA-BRISA | | SEM GRAVAÇÃO |

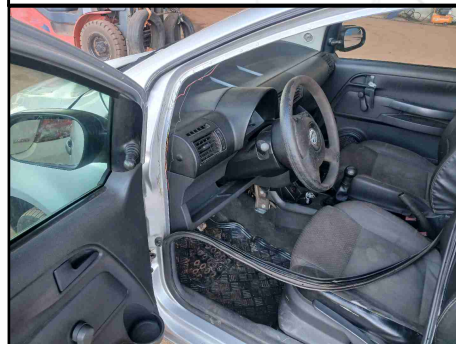
| COLUNA A ESQUERDA | | DANIFICADO(A) |

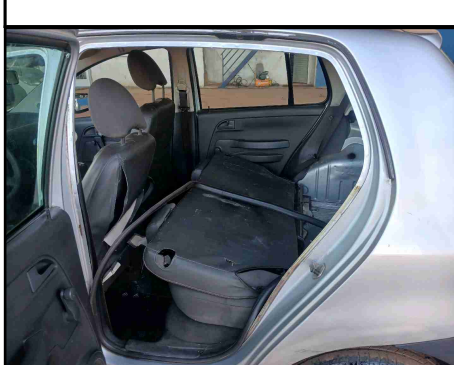
| COLUNA C ESQUERDA | | REPARADO(A) |

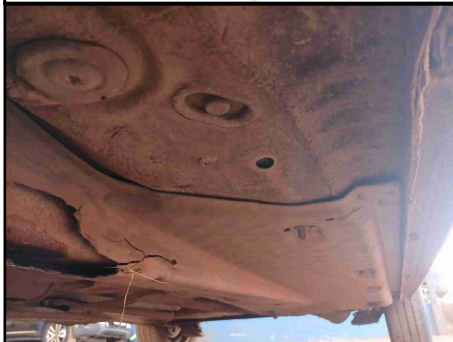
**ASSOALHO CENTRAL ESQUERDO**

| ASSOALHO CENTRAL ESQUERDO | | DANIFICADO(A) |

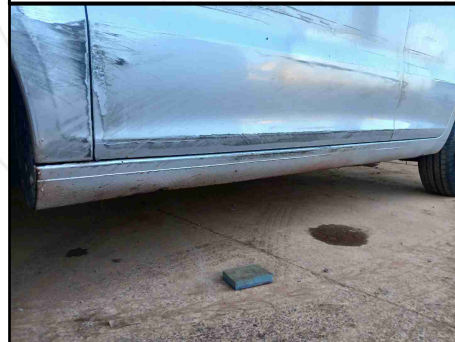
**CAIXA DE AR/ SOLEIRA ESQUERDA**

| CAIXA DE AR ESQUERDA | | DANIFICADO(A) |

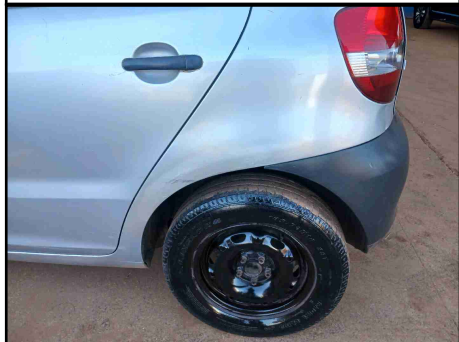
**CAIXA DE RODA TRASEIRA ESQUERDA**

| CAIXA DE RODA TRASEIRA ESQUERDA | | REPARADO(A) |
