Cliente  
**CARBUY AUTOMOTIVE BUSINESS LTDA**

| | | | <b>VOLKSWAGEN POLO</b> | |
| ANO FABRICAÇÃO | ANO MODELO | MOTOR BIN | SEDAN 1.6 | |

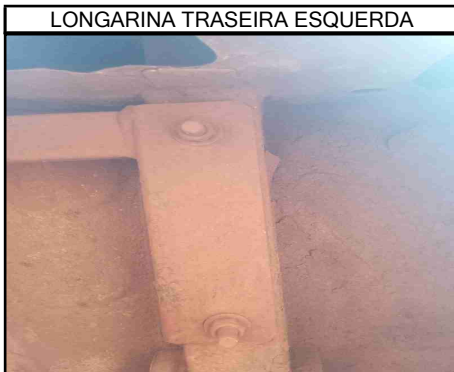
LONGARINA TRASEIRA ESQUERDA

| LONGARINA TRASEIRA MOTORISTA | | LEVES DANOS/REPAROS |

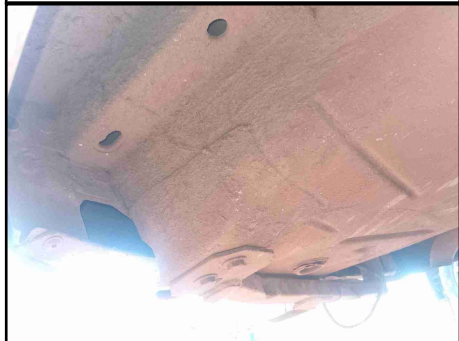
| CAIXA DE ESTEPE - PAINEL TRASEIRO | | LEVES DANOS/REPAROS |

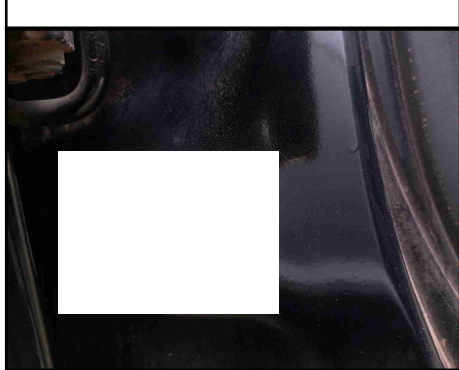
| CONDIÇÃO ETIQUETA ETA COLUNA B DIREITA | | COM NUMERAÇÃO ILEGÍVEL OU INCOMPLETA |
