Cliente  
**CARBUY AUTOMOTIVE BUSINESS LTDA**

| | | | <b>VOLKSWAGEN VOYAGE</b> | |
| <b>2009</b> | <b>2010</b> | | | <b>PRATA</b> |

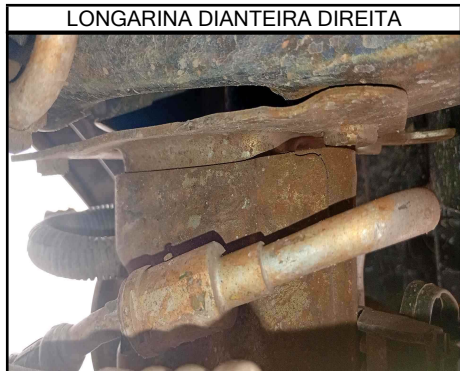
LONGARINA DIANTEIRA DIREITA

| LONGARINA DIANTEIRA PASSAGEIRO | | LEVES DANOS/REPAROS |

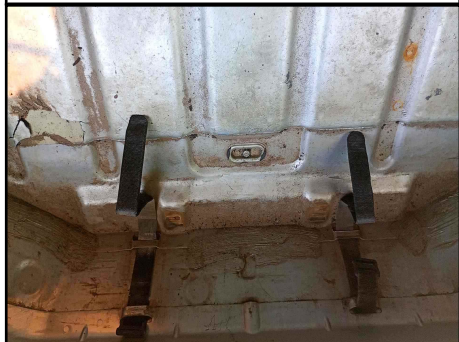
| CAIXA DE ESTEPE - PAINEL TRASEIRO | | LEVES DANOS/REPAROS |

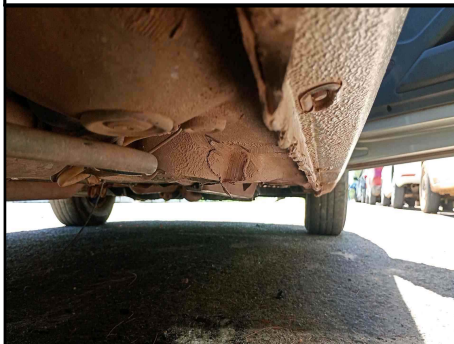
CAIXAS DE AR - SOLEIRA DIREITA

| CAIXA DE AR / SOLEIRA DIREITA | | GRAVES DANOS/REPAROS |

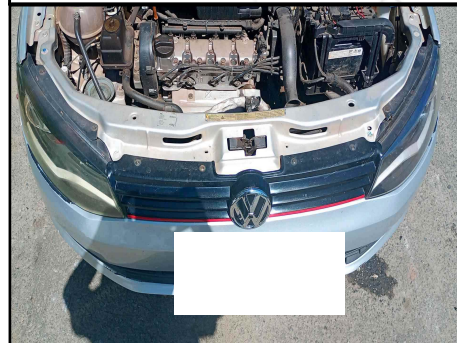
| PAINEL DIANTEIRO SUPERIOR | | LEVES DANOS/REPAROS |

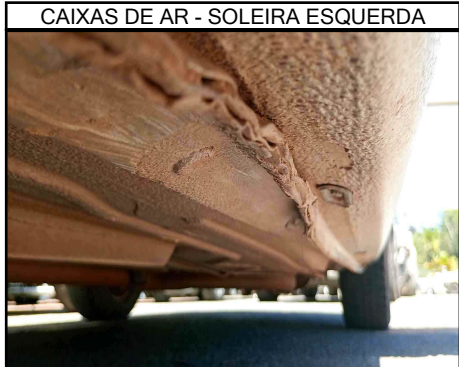
CAIXAS DE AR - SOLEIRA ESQUERDA

| CAIXA DE AR / SOLEIRA ESQUERDA | | LEVES DANOS/REPAROS |

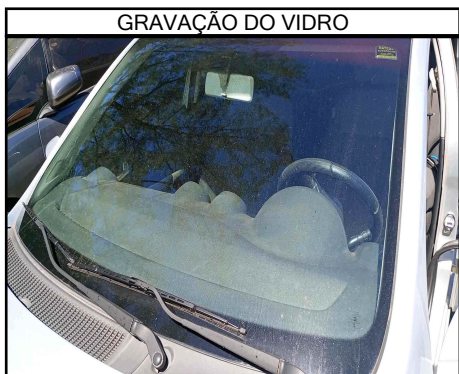
GRAVAÇÃO DO VIDRO

| CONDIÇÃO DA GRAVAÇÃO DOS VIDROS | | SEM GRAVAÇÃO |
