Cliente
CARBUY AUTOMOTIVE BUSINESS LTDA

PLACA	CHASSI	CHASSI BIN	MARCA/MODELO MERCEDES-BENZ SPRINTERM	COR BRANCA
ANO FABRICAÇÃO 2009	ANO MODELO 2010	MOTOR BIN	MOTOR OBSERVADO DESLIGADO	RENAVAM
COMBUSTÍVEL DIESEL			KILOMETRAGEM	
CIDADE VISTORIA PAULISTA	ESTADO VISTORIA PE	UF VISTORIA PE	PATIO VISTORIA

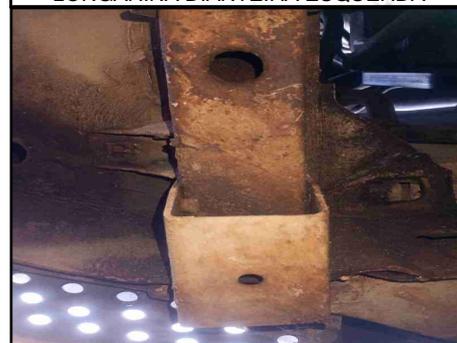
LONGARINA DIANTEIRA ESQUERDA

LEVES DANOS/REPAROS
LONGARINA DIANTEIRA PASSAGEIRO

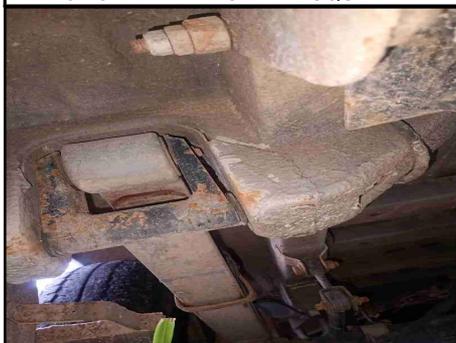
LONGARINA TRASEIRA ESQUERDA

GRAVES DANOS/REPAROS
LONGARINA TRASEIRA PASSAGEIRO

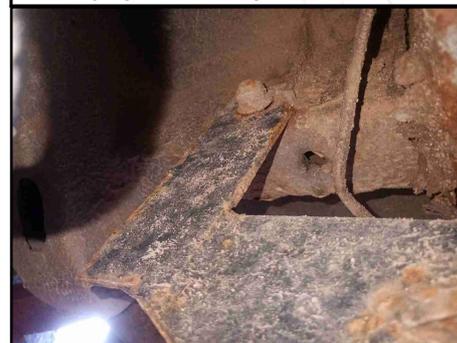
LONGARINA TRASEIRA DIREITA

GRAVES DANOS/REPAROS

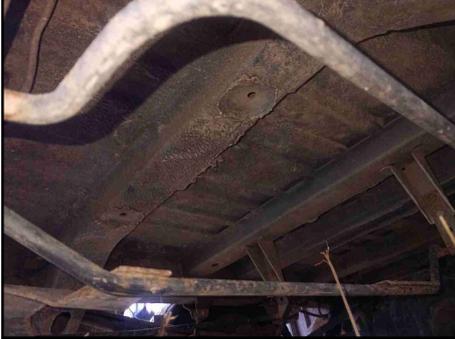
CAIXA DE ESTEPE - PAINEL TRASEIRO

LEVES DANOS/REPAROS
PAINEL DIANTEIRO SUPERIOR

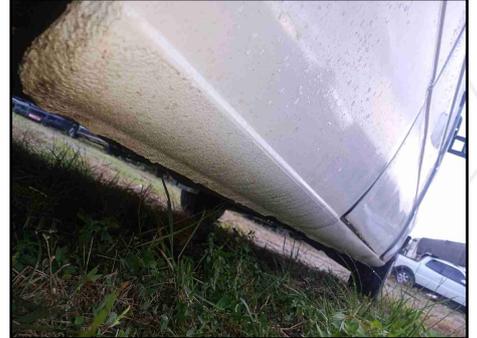
CAIXAS DE AR - SOLEIRA DIREITA

LEVES DANOS/REPAROS

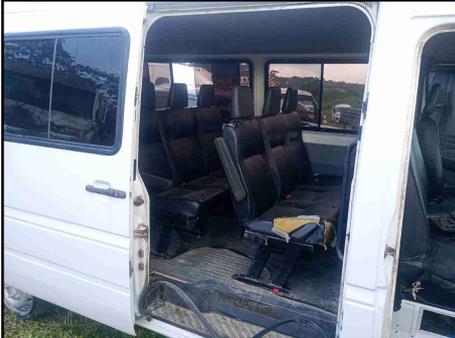
COLUNA B-C DIREITA

LEVES DANOS/REPAROS

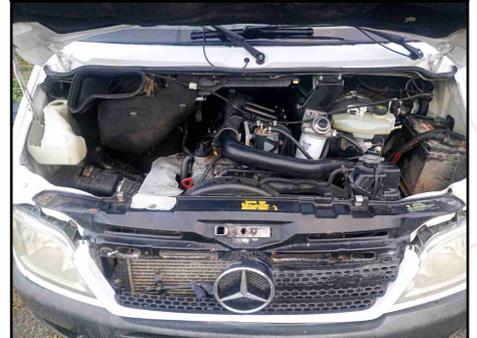
PAINEL DIANTEIRO SUPERIOR

LEVES DANOS/REPAROS
CAIXA DE AR / SOLEIRA ESQUERDA

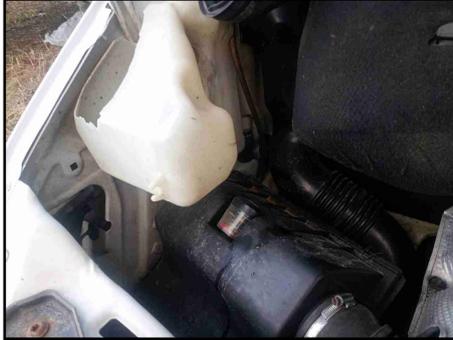
CAIXAS DE RODA DIANTEIRA DIREITA

LEVES DANOS/REPAROS
CAIXA DE RODA DIANTEIRA ESQUERDA

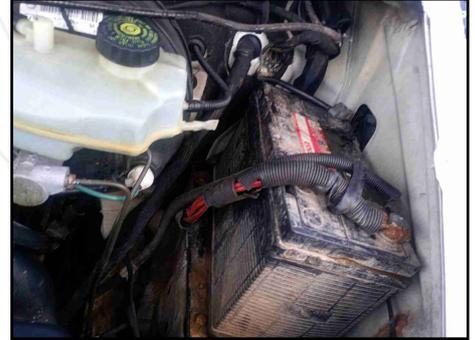
CAIXAS DE RODA DIANTEIRA ESQUERDA

GRAVES DANOS/REPAROS
CAIXA DE RODA TRASEIRA DIREITA

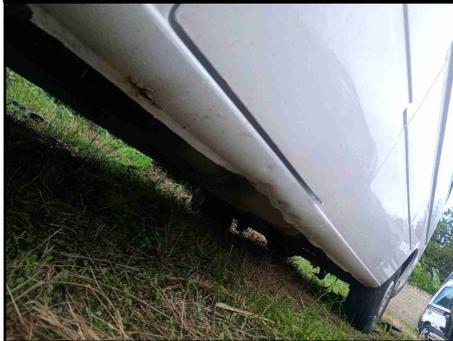
CAIXAS DE AR - SOLEIRA ESQUERDA

GRAVES DANOS/REPAROS
CAIXA DE AR / SOLEIRA DIREITA
