Cliente
CARBUY AUTOMOTIVE BUSINESS LTDA

DADOS DO VEÍCULO

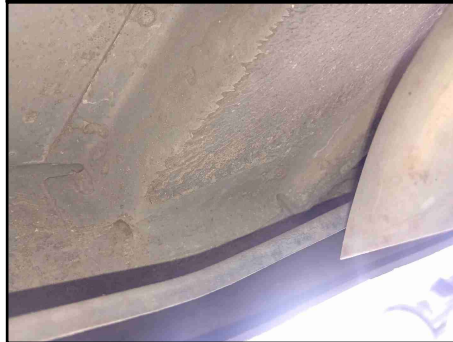
LONGARINA TRASEIRA ESQUERDA

LEVES DANOS/REPAROS
LONGARINA TRASEIRA PASSAGEIRO

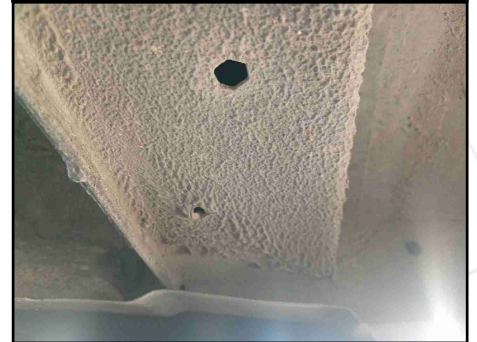
LONGARINA TRASEIRA DIREITA

LEVES DANOS/REPAROS

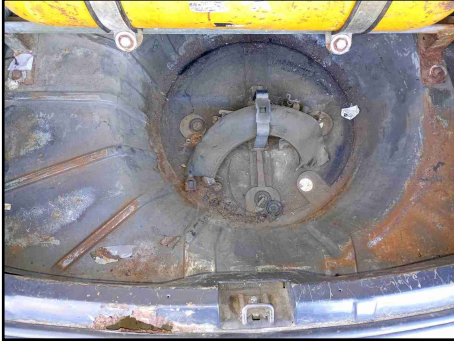
CAIXA DE ESTEPE - PAINEL TRASEIRO

GRAVES DANOS/REPAROS
PAINEL DIANTEIRO SUPERIOR

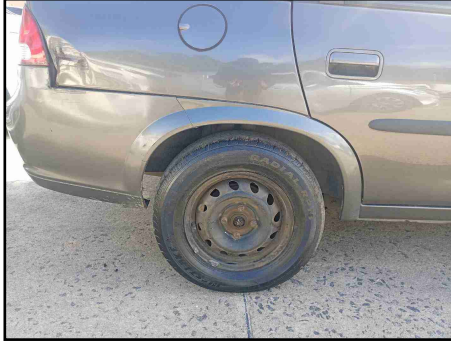
CAIXAS DE RODA TRASEIRA DIREITA

LEVES DANOS/REPAROS
CAIXA DE RODA TRASEIRA ESQUERDA

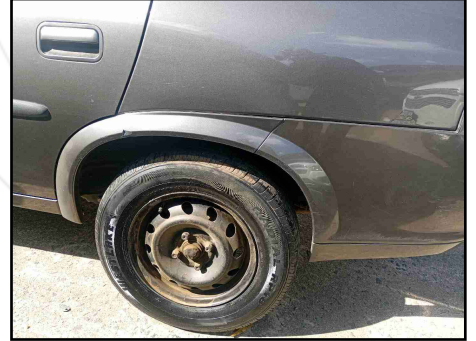
CAIXAS DE RODA TRASEIRA ESQUERDA

LEVES DANOS/REPAROS
CAIXA DE ESTEPE - PAINEL TRASEIRO

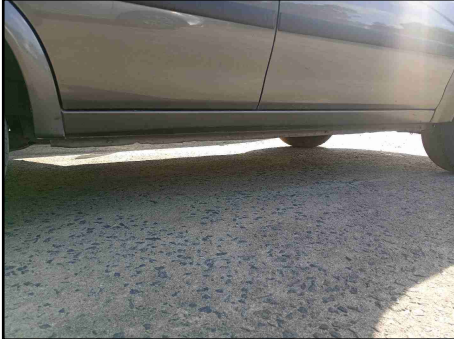
CAIXAS DE AR - SOLEIRA DIREITA

LEVES DANOS/REPAROS

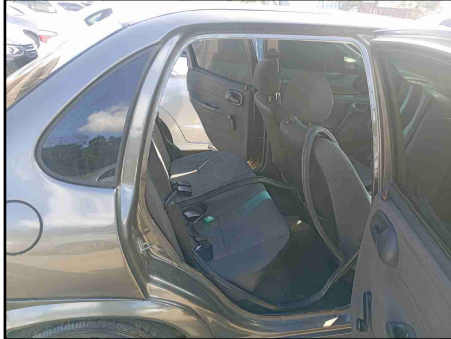
COLUNA B-C DIREITA

LEVES DANOS/REPAROS

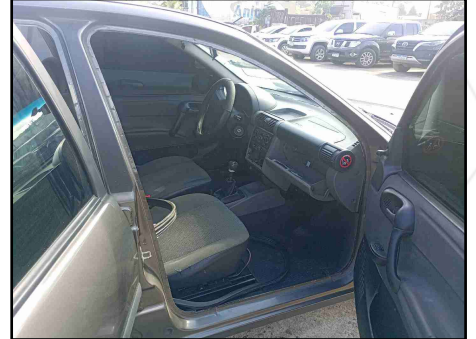
COLUNA A-B DIREITA

LEVES DANOS/REPAROS
COLUNA B-C PASSAGEIRO

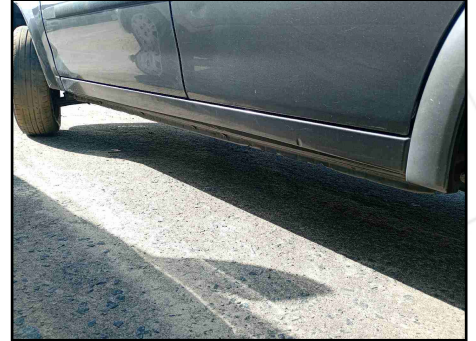
CAIXAS DE AR - SOLEIRA ESQUERDA

LEVES DANOS/REPAROS
CAIXA DE AR / SOLEIRA DIREITA

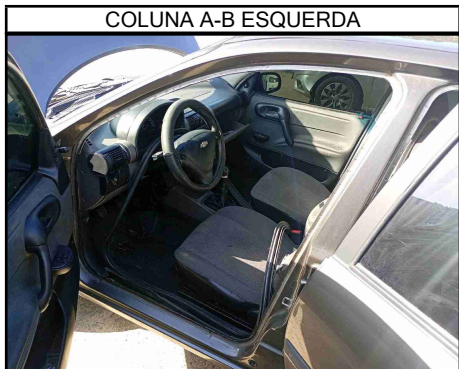
COLUNA A-B ESQUERDA

LEVES DANOS/REPAROS
COLUNA B-C MOTORISTA

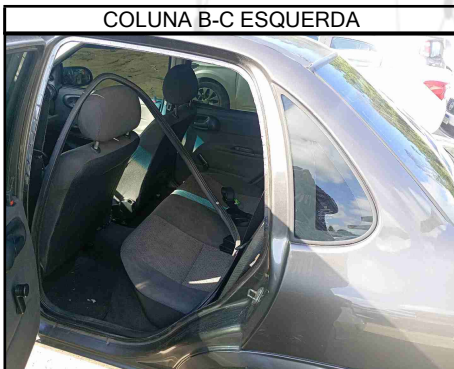
COLUNA B-C ESQUERDA

LEVES DANOS/REPAROS
COLUNA A-B PASSAGEIRO
