Cliente: **CARBUY AUTOMOTIVE BUSINESS LTDA**CPF / CNPJ: **35.626.178/0001-27**Dt. Pedido: **18/09/2026**Dt. Vistoria: **22/09/2026**Dt. Baixa: **23/09/2026**Local: **CARBUY**

Placa: **QLG6H33** Marca: **FORD** Modelo: **NEW ECOSPORT (FREESTYLE 1.5 12V AT6)** Cód. Molicar: **01621046-3**  
Chassi: **9BFZB55S2K8729149** Motor: **Y2JCK8729149** Cor: **Preta** Portas: **4** Ano/Modelo: **2018 / 2019**  
Chassi BIN: **9BFZB55S2K8729149** Motor BIN: **Y2JCK8729149** Cor BIN: **PRETA** Combustível BIN: **ALCOOL/GASOLINA**  
Câmbio: **AUTOMATICO** Combustível: **Gasolina** Renavam: **01180342450** KM: **110563** Cód. Fipe: **003438-0**

**VII - Conservação****RUIM****VIII - Comentários****VEÍCULO COM COLISÃO,COM DANOS ESTRUTURAIS:PAINEL DIANTEIRO/TRASEIRO, LONGARINAS,COLUNAS TRASEIRAS,CAIXA DE RODAS,AVARIADOS.**

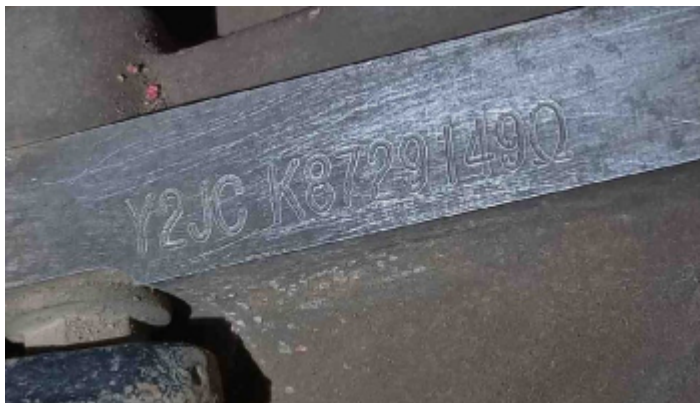
4.1.5 - Apresenta início de oxidação/corrosão.

Foto do número do motor : Y2JC K8729149

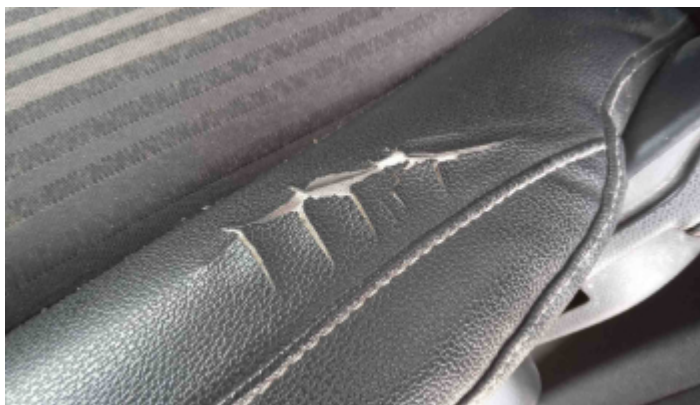
| Limpador de Para-brisa | Coluna Dianteira Direita | Coluna Traseira Direita | Paracheque D | Teto do Veículo | Carenagem Frontal |
|---|---|---|---|---|---|
| Bom | Rasgado | Bom | | | |

Foto Avaria Banco Dianteiro Esquerdo

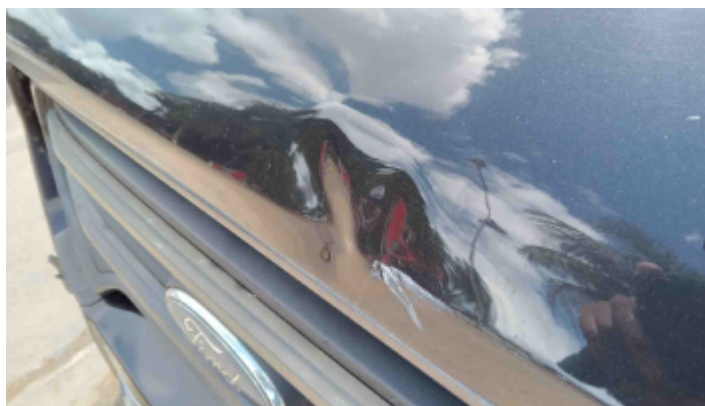
| Amassado | Sem Danos | Sem Danos | Sem Danos | Sem Danos | Bom |

Foto Avaria Capô

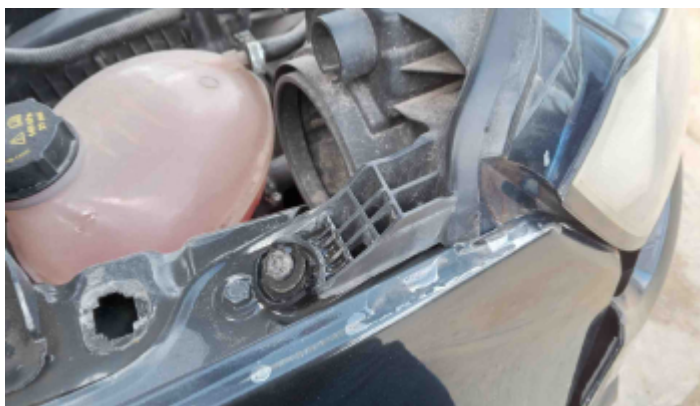
Foto Avaria Farol Direito

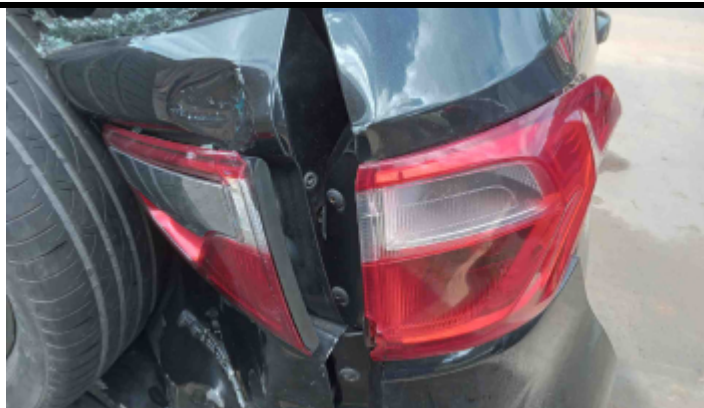
Foto Avaria Lanterna Direita

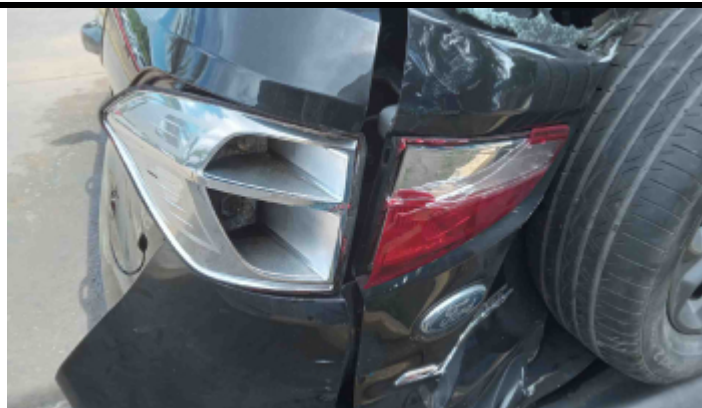
Foto Avaria Lanterna Esquerda

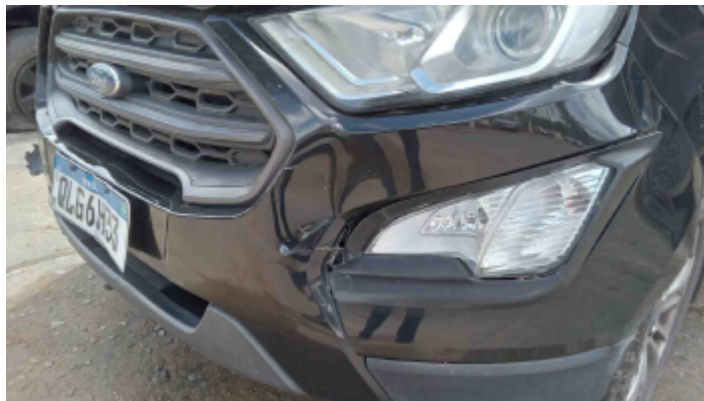
| Limpador de Para-brisa | Coluna Dianteira Direita | Coluna Traseira Direita | Paracheque D | Teto do Veículo | Carenagem Frontal |
|---|---|---|---|---|---|
| Sem Danos | Sem Danos | Sem Danos | Quebrado | Bom | Sem Danos |

Foto Avaria Pára-Choque Dianteiro

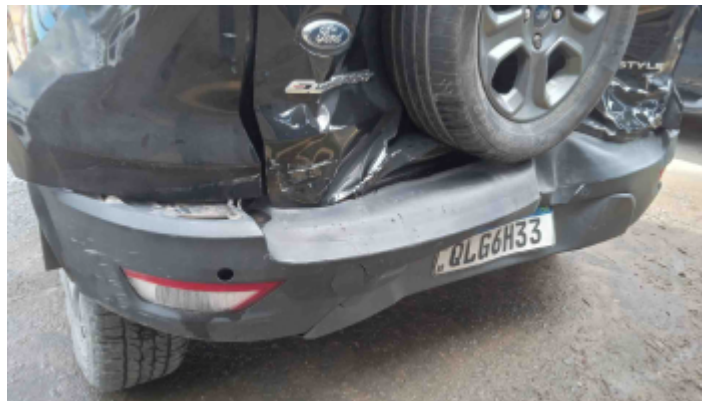
| Sem Danos | Sem Danos | Sem Danos | Sem Danos | Amassado | Quebrado |

Foto Avaria Pára-Choque Traseiro

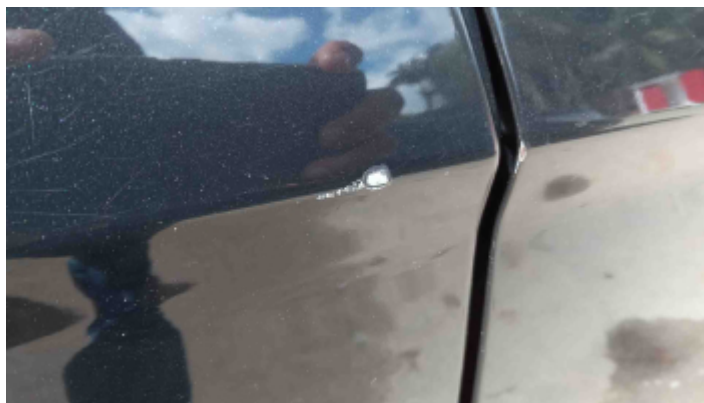
Foto Avaria Porta Direita Traseira

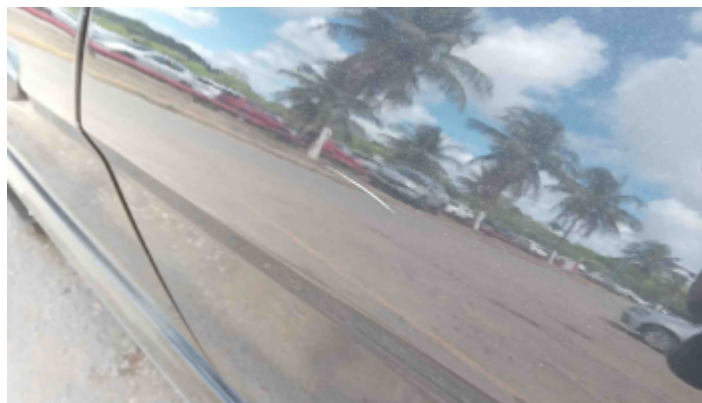
Foto Avaria Porta Esquerda Traseira

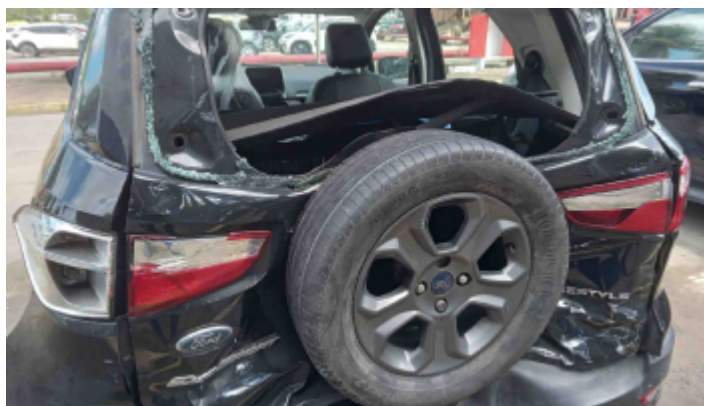
Foto Avaria Tampa do Porta Malas
