Cliente  
**CARBUY AUTOMOTIVE BUSINESS LTDA**

| | | | <b>CHEVROLET ONIX 10MT</b> |

CAIXA DE AR/SOLEIRAS (DIR/ESQ) DANIFICADO(A), CAIXA DE ESTEPE DANIFICADO(A), CAIXAS DE RODA TRASEIRAS (DIR/ESQ) DANIFICADO(A), LONGARINAS DIANTEIRAS E TRASEIRAS (DIR/ESQ) DANIFICADO(A), PAINEL DIANTEIRO SUPERIOR DANIFICADO(A), PAINEL TRASEIRO DANIFICADO(A). AIR BAG NÃO AVALIADO

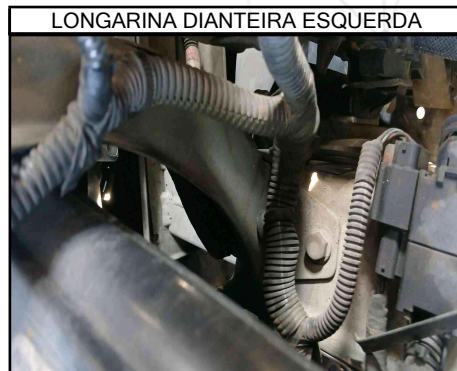
| LONGARINA DIANTEIRA ESQUERDA | | DANIFICADO(A) |

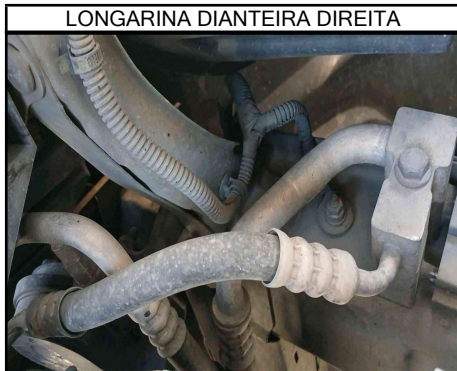
| LONGARINA DIANTEIRA DIREITA | | DANIFICADO(A) |

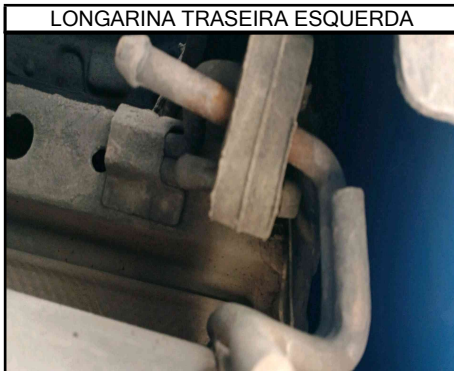
| LONGARINA TRASEIRA ESQUERDA | | DANIFICADO |

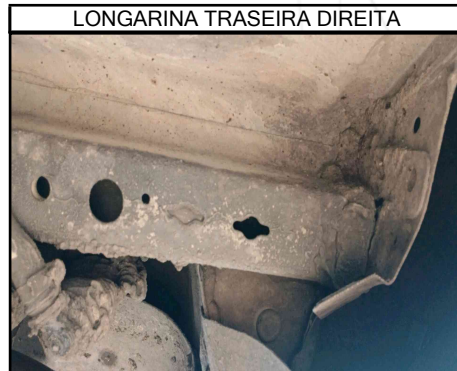
| LONGARINA TRASEIRA DIREITA | | DANIFICADO |

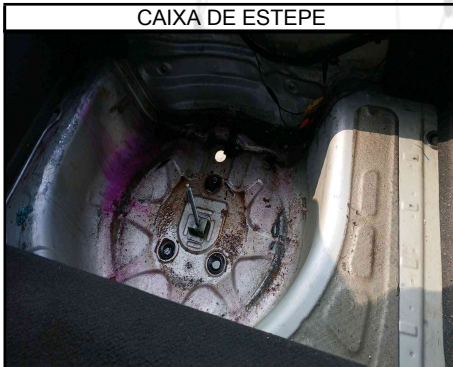
| CAIXA DE ESTEPE | | DANIFICADO |

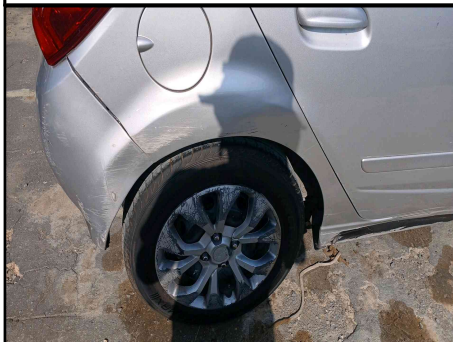
| CAIXA DE RODA TRASEIRA DIREITA | | DANIFICADO(A) |

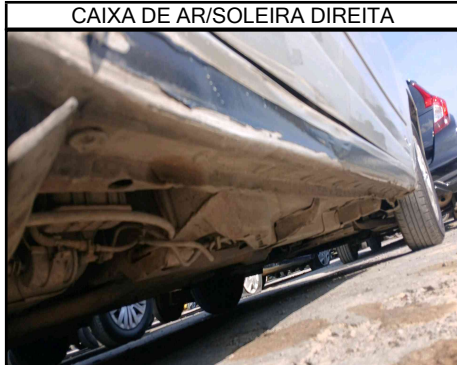
CAIXA DE AR/SOLEIRA DIREITA

| CAIXA DE AR DIREITA | | DANIFICADO(A) |

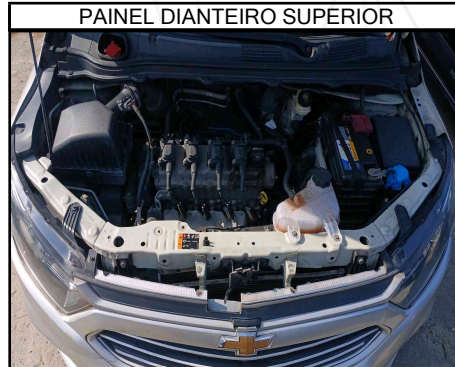
| PAINEL DIANTEIRO SUPERIOR | | DANIFICADO(A) |

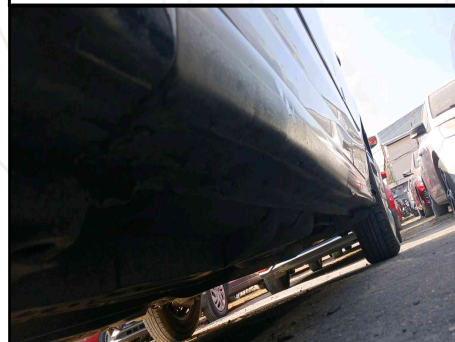
**CAIXA DE AR/ SOLEIRA ESQUERDA**

| CAIXA DE AR ESQUERDA | | DANIFICADO(A) |

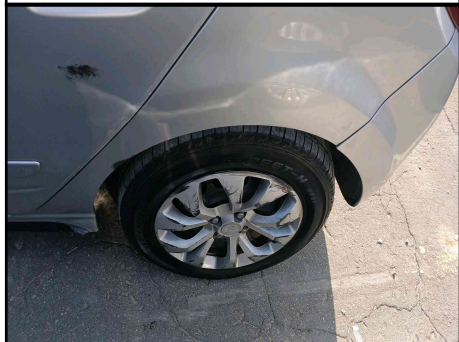
**CAIXA DE RODA TRASEIRA ESQUERDA**

| CAIXA DE RODA TRASEIRA ESQUERDA | | DANIFICADO(A) |
