Cliente: **CARBUY AUTOMOTIVE BUSINESS LTDA**CPF / CNPJ: **35.626.178/0001-27**Dt. Pedido: **10/08/2026**Dt. Vistoria: **11/08/2026**Dt. Baixa: **11/08/2026**Local: **HUB (PE)**

Placa: **RGG1H81** Marca: **JEEP** Modelo: **COMPASS SPORT (4X2 1.3 TB AT6)** Cód. Molicar: **07801107-3**  
Chassi: **98867515RNKK85089** Motor: **463485690012726** Cor: **Cinza** Portas: **4** Ano/Modelo: **2021 / 2022**  
Chassi BIN: **98867515RNKK85089** Motor BIN: **463485690012726** Cor BIN: **CINZA** Combustível BIN: **ALCOOL/GASOLINA**  
Câmbio: **AUTOMATICO** Combustível: **Alcool/Gasolina** Renavam: **01267545310** KM: **91657** Cód. Fipe: **017072-0**

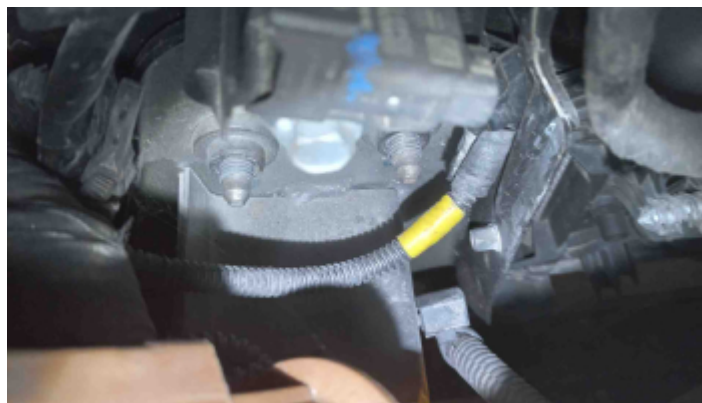
**VII - Conservação****RUIM****VIII - Comentários****VEICULO POSSUI DANOS NO CONJUNTO ESTRUTRURAL:****CRASHBOX LONGARINA DIANTEIRA ESQUERDA;  
CAIXA DE RODA DIANTEIRA ESQUERDA;  
COLUNA DIANTEIRA ESQUERDA;**

Foto Estrutura Longarina Esquerda

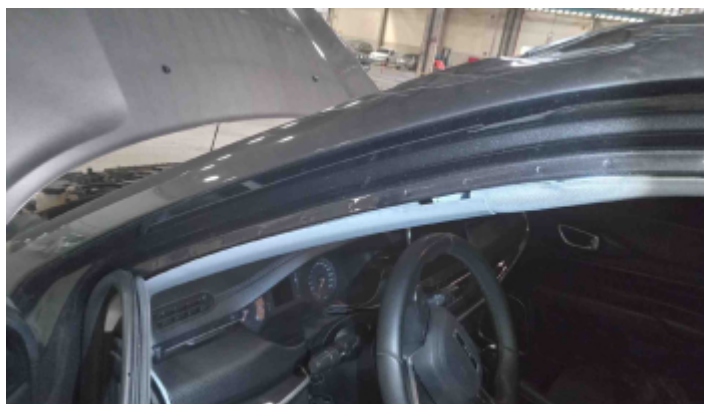
Foto Estrutura Coluna Dianteira Esquerda

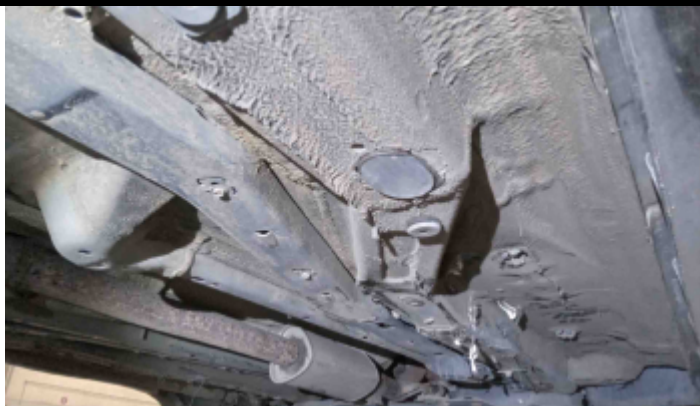
| Com Danos | Sem Danos | Sem Danos | Sem Danos | Sem Danos | Sem Danos |

Foto Estrutura Assoalho

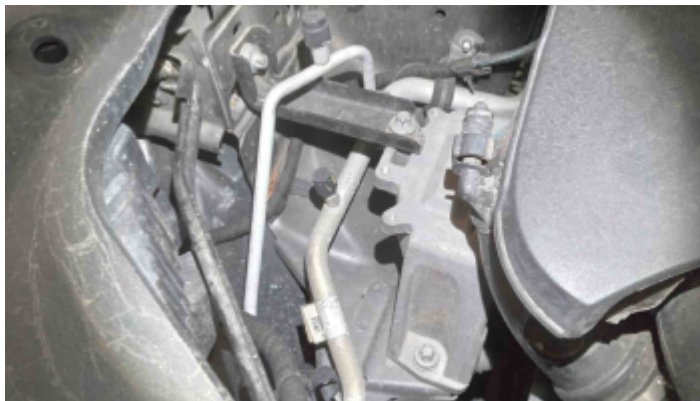
| Com Danos | Sem Danos | Sem Danos | Sem Danos | Sem Danos | |

Foto Ar Condicionado

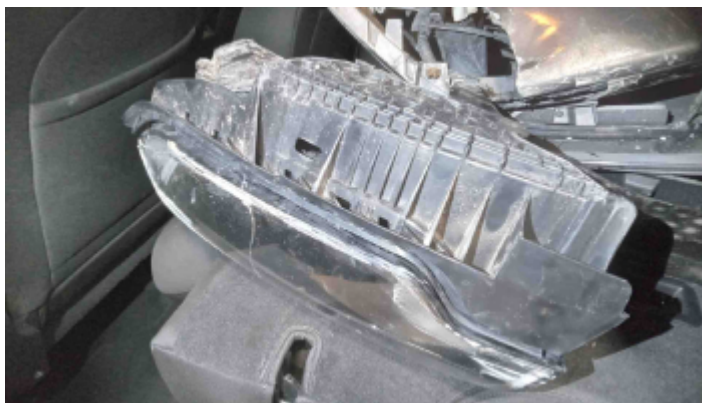
Foto Avaria Farol Esquerdo

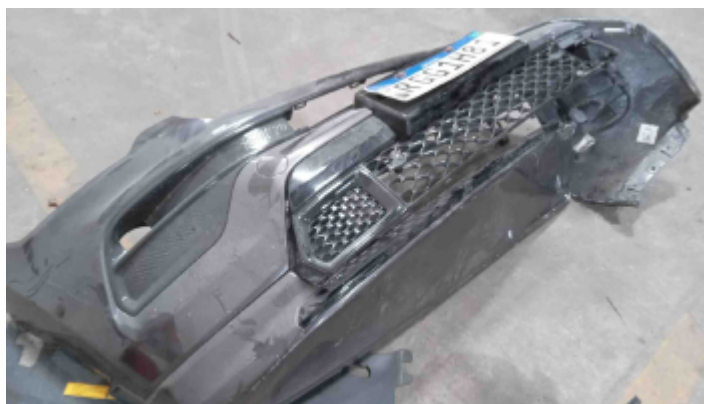
Foto Avaria Pára-Choque Dianteiro

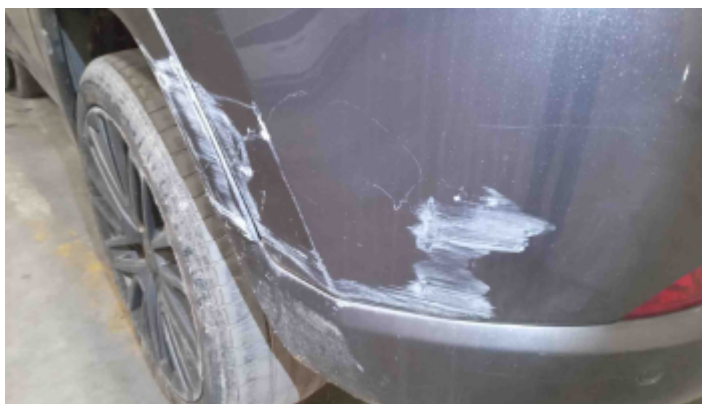
Foto Avaria Pára-Choque Traseiro

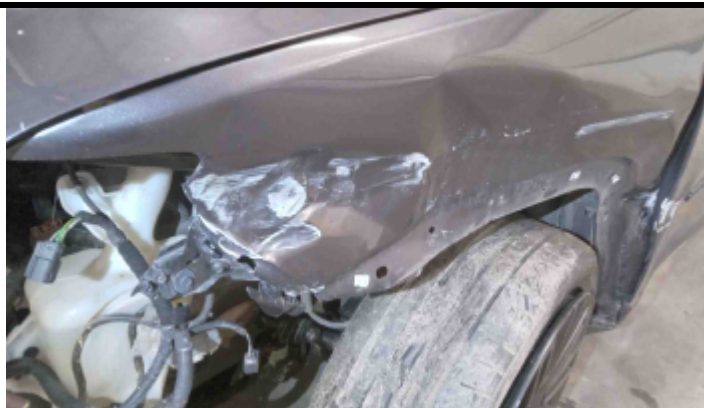
Foto Avaria Pára-Lama Esquerdo

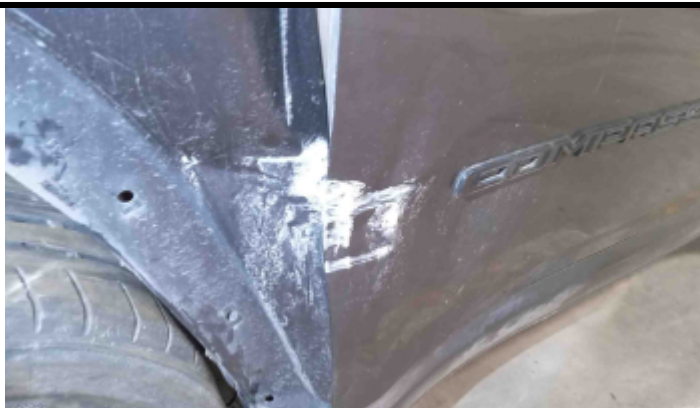
Foto Avaria Porta Esquerda Dianteira

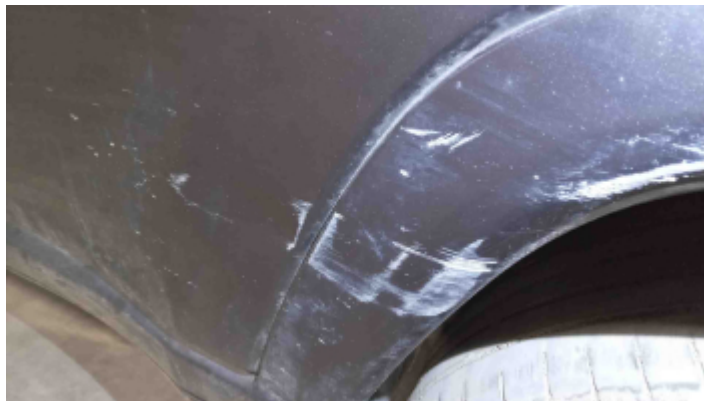
Foto Avaria Porta Esquerda Traseira

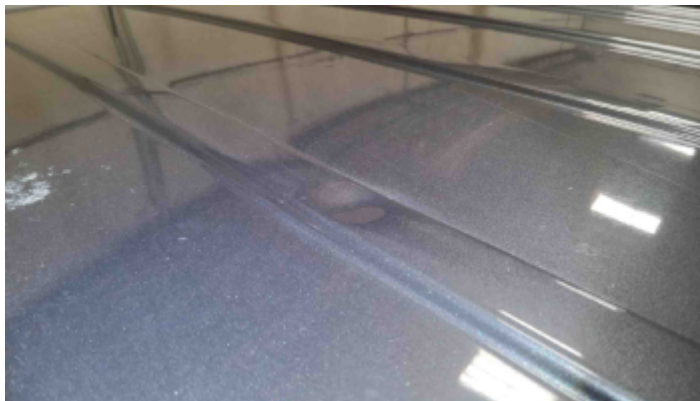
Foto Avaria Teto
