Cliente  
**CARBUY AUTOMOTIVE BUSINESS LTDA**

**DADOS DO VEÍCULO**

| | | | <b>NISSAN NISSAN MARCH</b> | |
| <b>2012</b> | <b>2013</b> | | | <b>PRETA</b> |

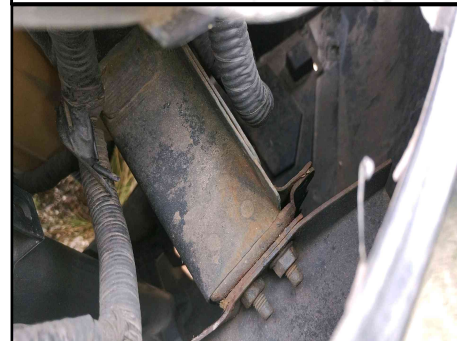
| LONGARINA DIANTEIRA ESQUERDA | | DANIFICADO(A) |

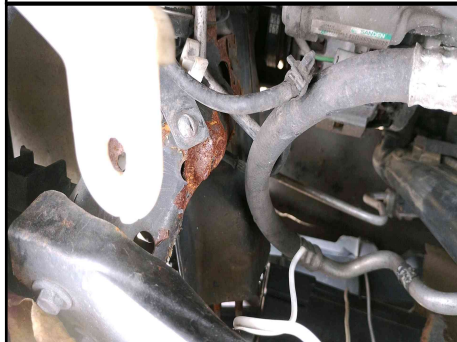
| LONGARINA DIANTEIRA DIREITA | | DANIFICADO(A) |

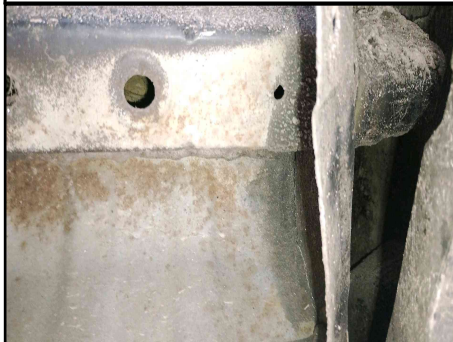
| LONGARINA TRASEIRA ESQUERDA | | DANIFICADO |

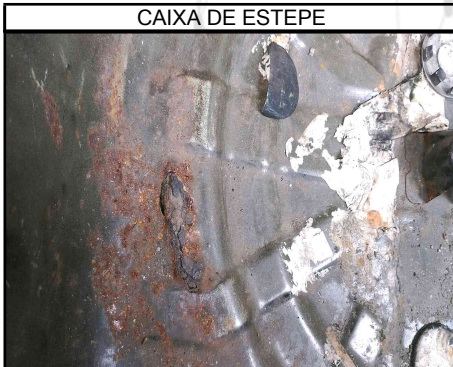
**CAIXA DE ESTEPE**

| CAIXA DE ESTEPE | | DANIFICADO |

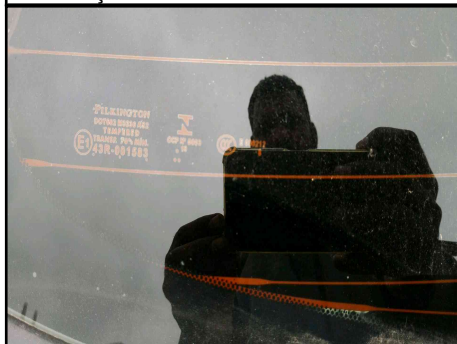
**GRAVAÇÃO VIDRO TAMPA PORTA MALAS**

| GRAVAÇÃO DO VIGIA TRASEIRO | | SEM GRAVAÇÃO |

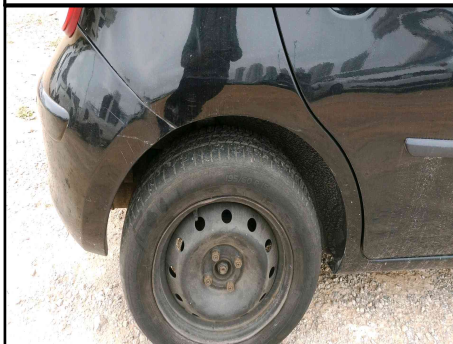
**CAIXA DE RODA TRASEIRA DIREITA**

| CAIXA DE RODA TRASEIRA DIREITA | | REPARADO(A) |

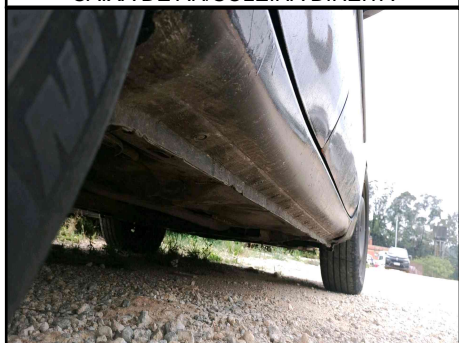
CAIXA DE AR/SOLEIRA DIREITA

| CAIXA DE AR DIREITA | | REPARADO(A) |

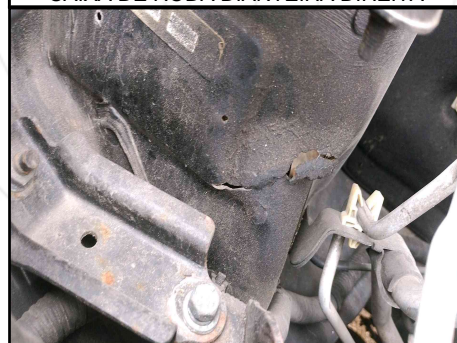
| CAIXA DE RODA DIANTEIRA DIREITA | | DANIFICADO(A) |

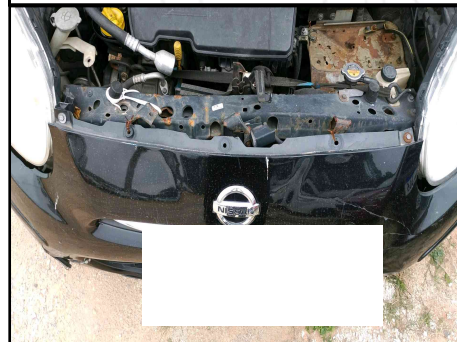
| PAINEL DIANTEIRO SUPERIOR | | DANIFICADO(A) |

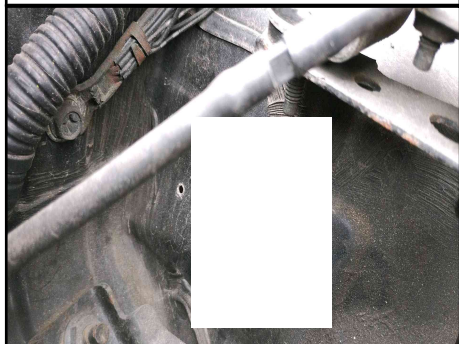
ETIQUETA ETA COMPARTIMENTO MOTOR

| ETIQUETA ETA DO MOTOR | | COM NUMERAÇÃO ILEGÍVEL OU INCOMPLETA |

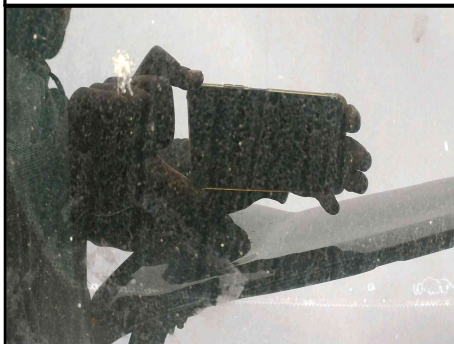
GRAVAÇÃO VIDRO PARABRISA

| GRAVAÇÃO DO VIDRO DO PARA-BRISA | | SEM GRAVAÇÃO |

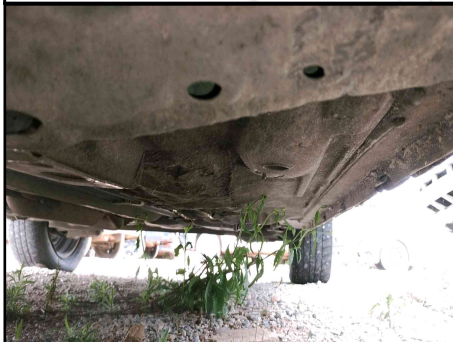
**ASSOALHO CENTRAL ESQUERDO**

| ASSOALHO CENTRAL ESQUERDO | | DANIFICADO(A) |

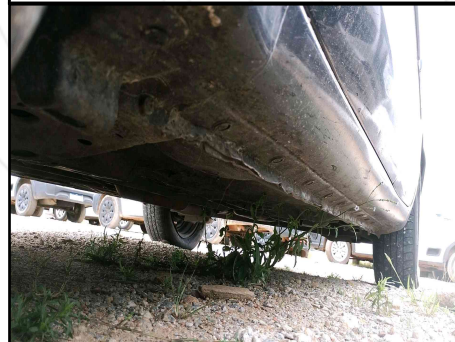
**CAIXA DE AR/ SOLEIRA ESQUERDA**

| CAIXA DE AR ESQUERDA | | DANIFICADO(A) |
