Placa: TLE8E45 Marca: CAO A CHERY Modelo: TIGGO 7 (SPORT 1.5 TB CVT) Cód. Molicar: 28801729-8  
Chassi: 95PEFL31DSB044451 Motor: SQRE4T15CBDRG04595 Cor: Cinza Portas: 4 Ano/Modelo: 2024 / 2025  
Chassi BIN: 95PEFL31DSB044451 Motor BIN: SQRE4T15CBDRG04595 Cor BIN: CINZA Combustível BIN: ALCOOL/GASOLINA  
Câmbio: AUTOMÁTICO Combustível: Alcool/Gasolina Renavam: 01419457770 KM: Digital N/V Cód. Fipe: 093017-2

VI - Avarias Constatadas

**VII - Conservação****RUIM****VIII - Comentários**

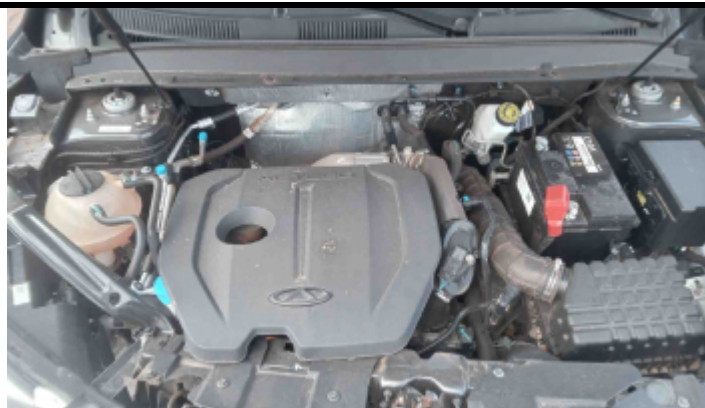
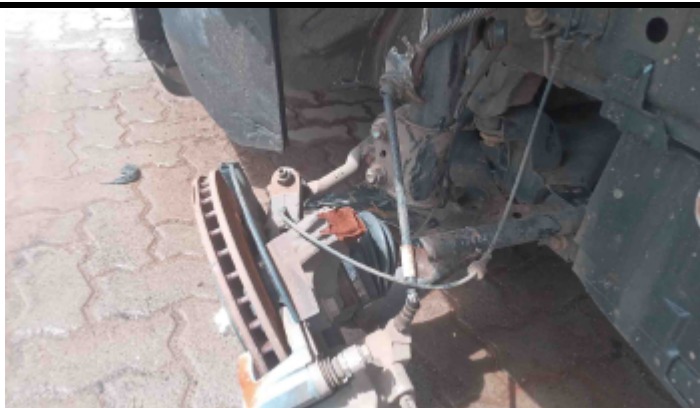
Detalhe da Avaria

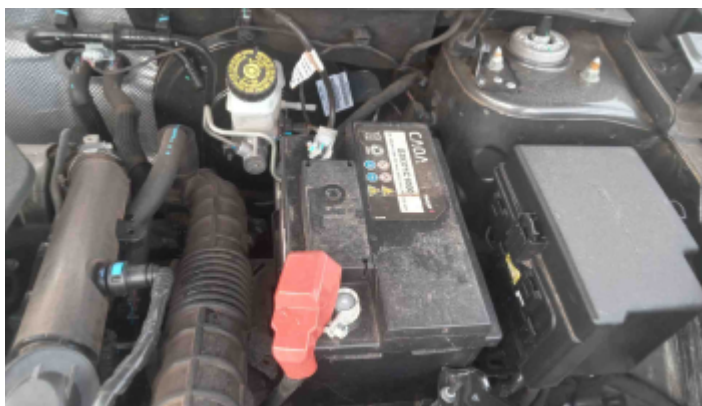
Foto Avaria Bateria

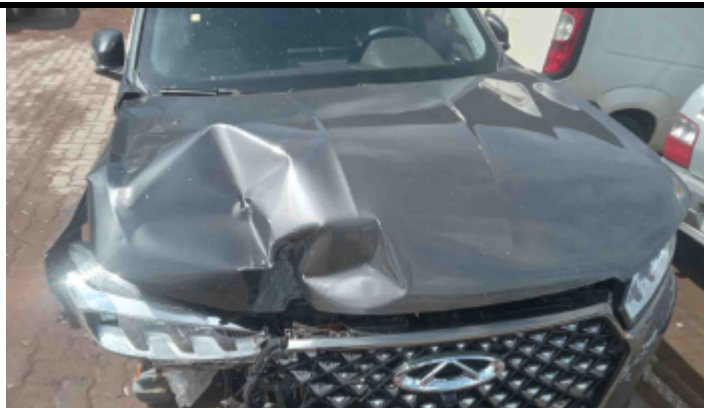
| Amassado | Sem Danos | Sem Danos | Sem Danos | Sem Danos | Bom |

\* AVARIAS : CAPO, PARALAMA DIREITO E PARA CHOQUE TRASEIRO AVARIADOS. FAROL, PARACHOQUE DIANTEIRO E GRADE QUEBRADOS E MOTOR AVARIADO \*

Foto Avaria Capô

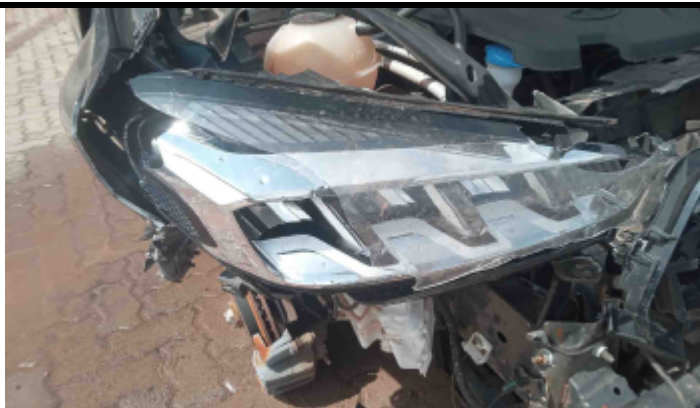
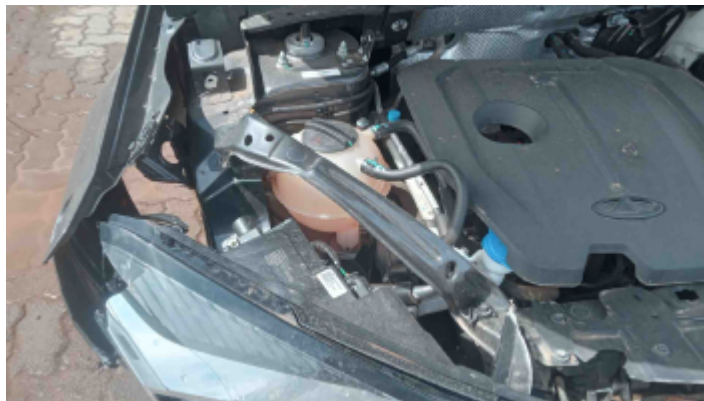
Foto Avaria Farol Direito

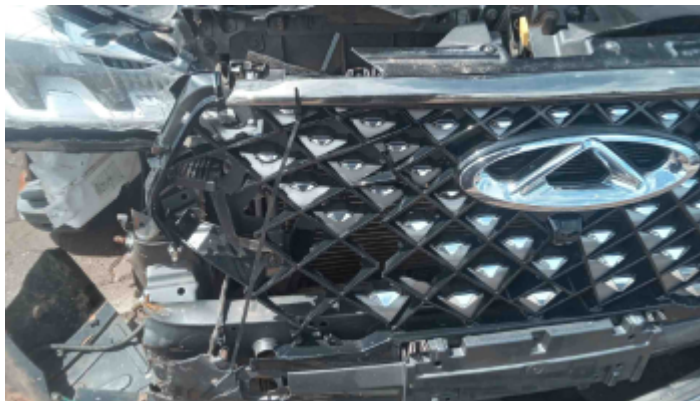
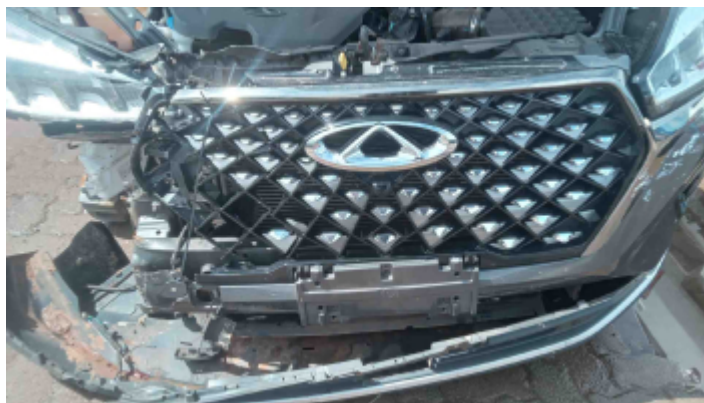
Foto Avaria Grade

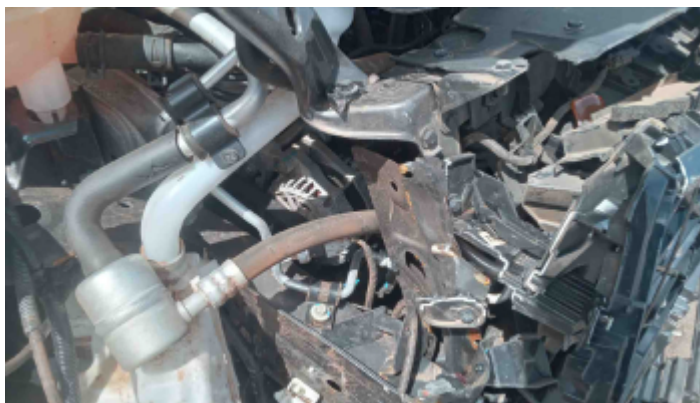
Foto Avaria Motor

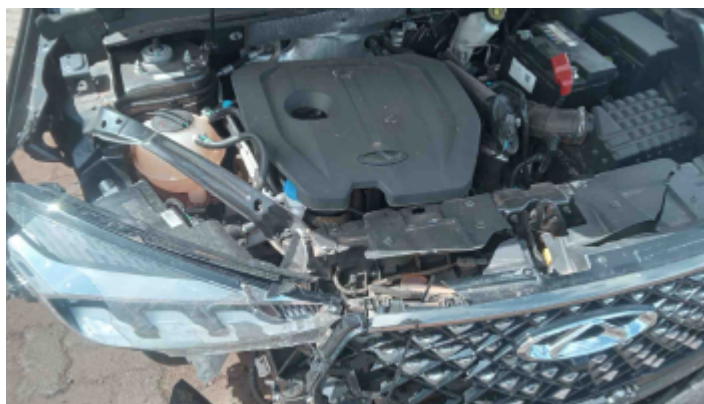
Foto Avaria Painel/Saia Dianteiro

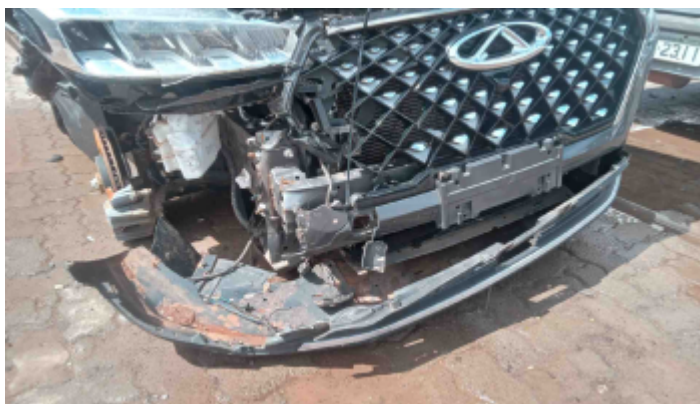
| Limpador de Para-brisa | Coluna Dianteira Direita | Coluna Traseira Direita | Parachoque D | Teto do Veículo | Carenagem Frontal |
|---|---|---|---|---|---|
| Sem Danos | Sem Danos | Sem Danos | Quebrado | Bom | Sem Danos |

Foto Avaria Pára-Choque Dianteiro

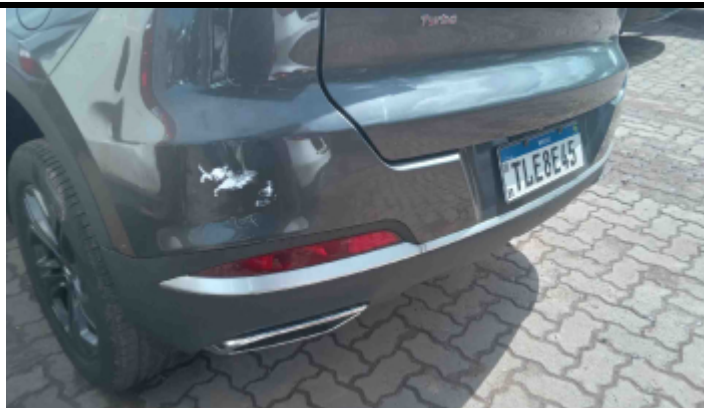
| Sem Danos | Sem Danos | Sem Danos | Sem Danos | Bom | Ralado |

Foto Avaria Pára-Choque Traseiro

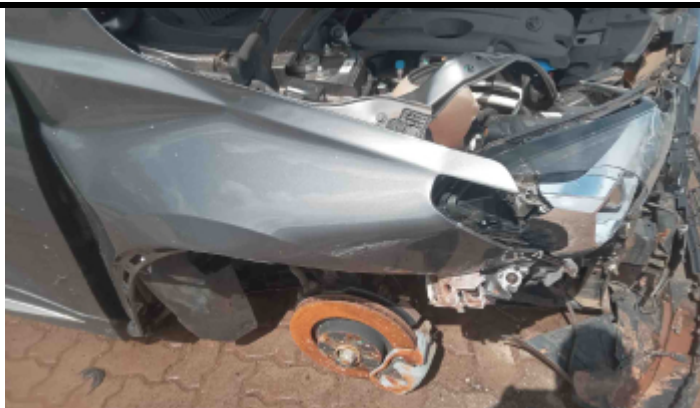
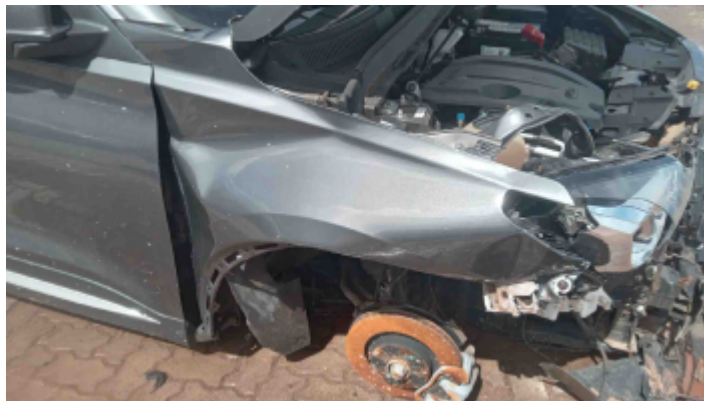
Foto Avaria Pára-Lama Direito

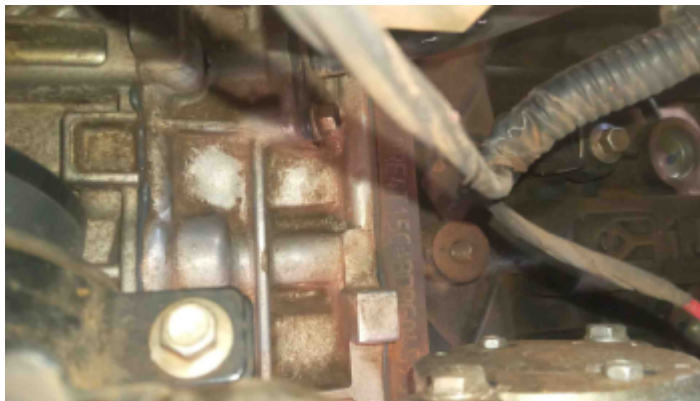
Foto Avaria Peças de Acabamento

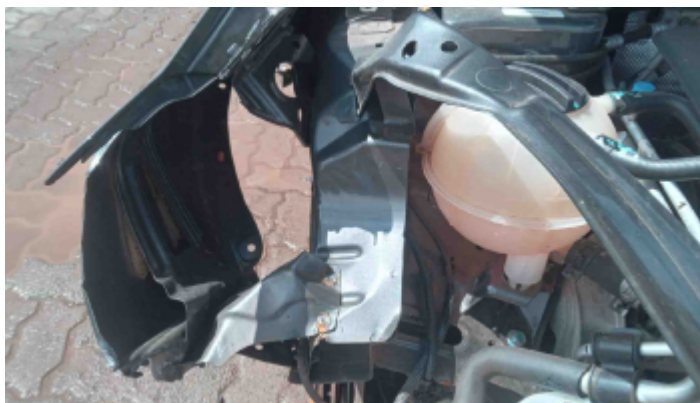
\* ESTRUTURA : PAINEL DIANTEIRO, LONGARINA DIANT. DIREITA E CAIXA DE RODA DIANT. DIREITA AVARIADOS.

Foto Avaria Painel Dianteiro

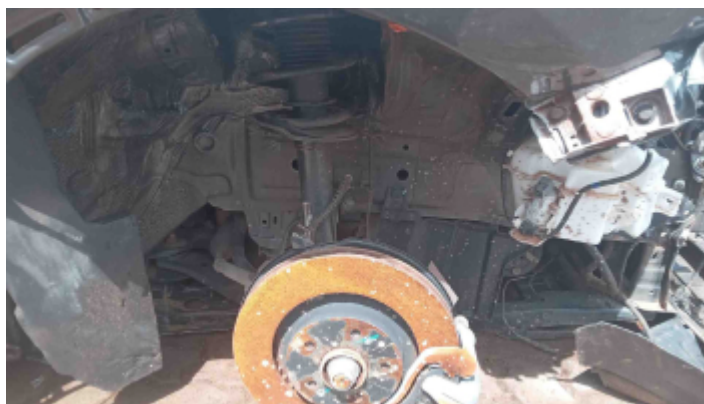
Foto Avaria Roda

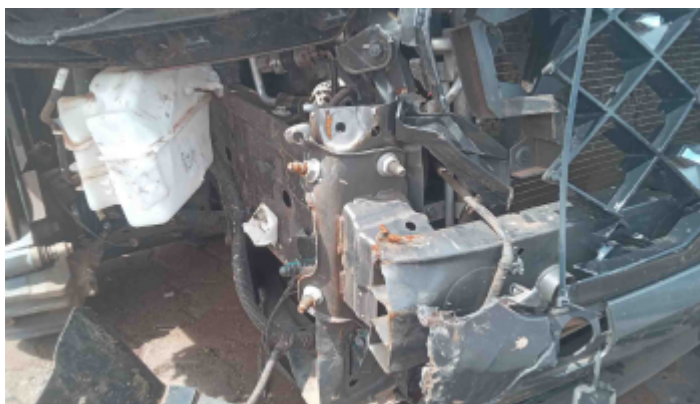
Foto Avaria Longarina Dianteira
