Cliente  
**VIP LEILÕES GESTÃO E LOGÍSTICA**

**DADOS DO VEÍCULO**

| PLACA | CHASSI | CHASSI BIN | MARCA/MODELO | |
|---|---|---|---|---|
| <b>BBN6D67</b> | <b>98867512WJKH38174</b> | <b>98867512WJKH38174</b> | <b>JEEP COMPASS</b> | |

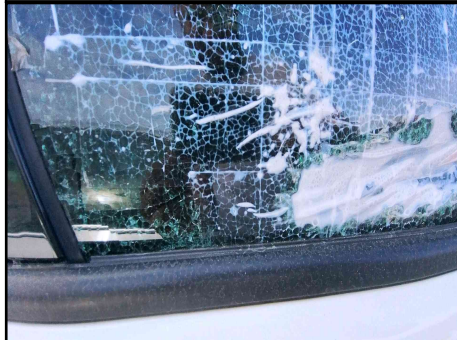
GRAVAÇÃO VIDRO DIANTEIRO DIREITO

| GRAVAÇÃO DO VIDRO DIANTEIRO DIREITO | | DANIFICADO(A) |

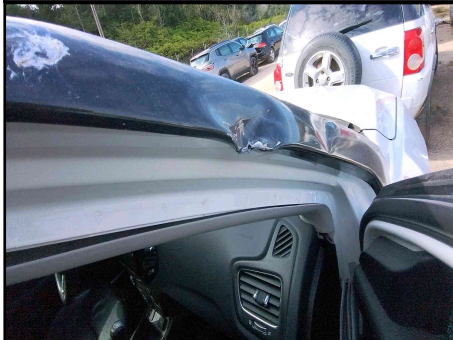
| COLUNA A DIREITA | | DANIFICADO(A) |

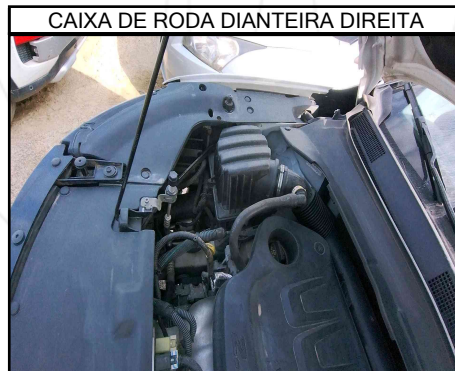
| CAIXA DE RODA DIANTEIRA DIREITA | | DANIFICADO(A) |

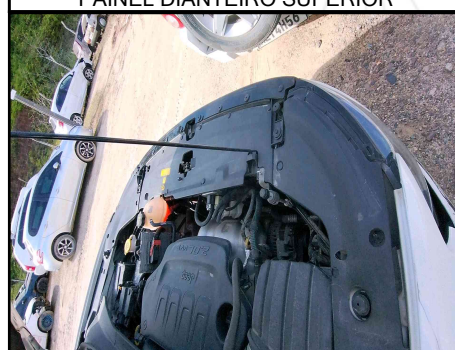
| PAINEL DIANTEIRO SUPERIOR | | DANIFICADO(A) |

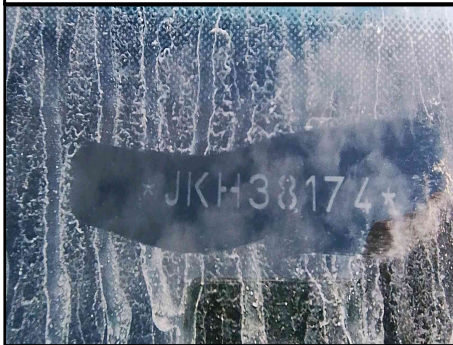
GRAVAÇÃO VIDRO PARABRISA

| GRAVAÇÃO DO VIDRO DO PARA-BRISA | | REMARCAO |
