Cliente  
**CARBUY AUTOMOTIVE BUSINESS LTDA**

**DADOS DO VEÍCULO**

| ANO FABRICAÇÃO | ANO MODELO | MOTOR BIN | <b>FORD FIESTA FLEX</b> | |

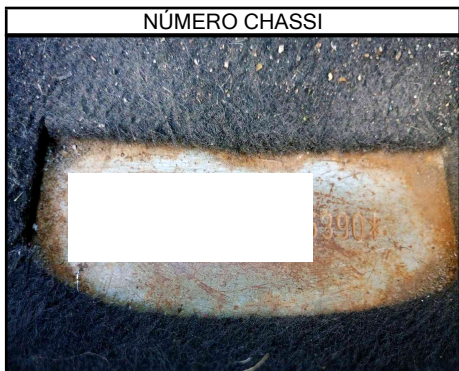
NÚMERO CHASSI

| NÚMERO DO CHASSI | | ESTADO INICIAL DE CORROSÃO |

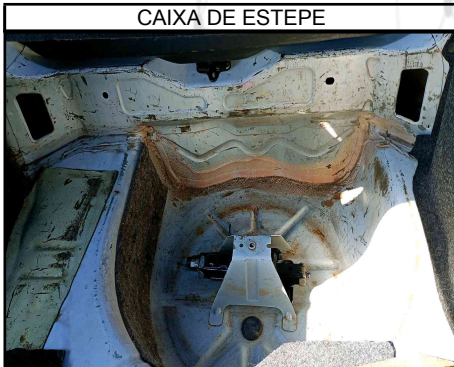
| CAIXA DE ESTEPE | | DANIFICADO |

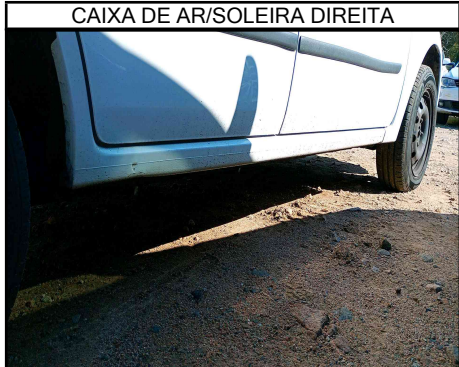
CAIXA DE AR/SOLEIRA DIREITA

| CAIXA DE AR DIREITA | | DANIFICADO(A) |

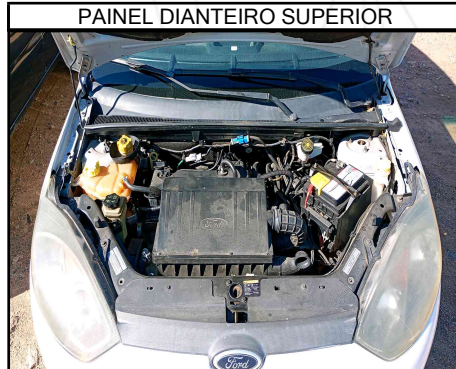
| PAINEL DIANTEIRO SUPERIOR | | REPARADO(A) |

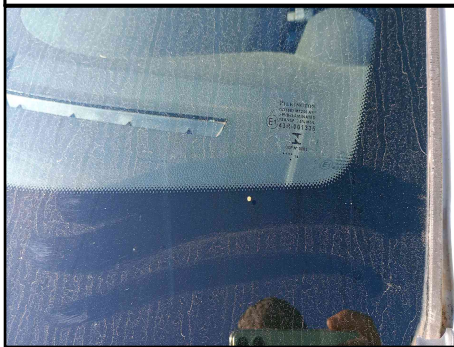
GRAVAÇÃO VIDRO PARABRISA

| GRAVAÇÃO DO VIDRO DO PARA-BRISA | | SEM GRAVAÇÃO |

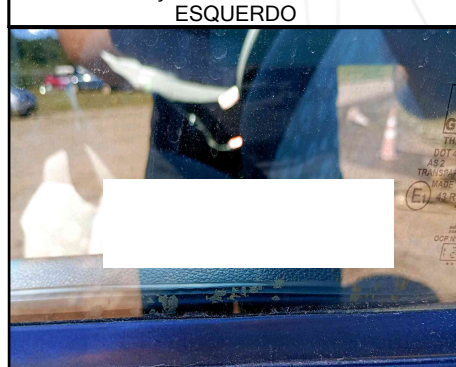
GRAVAÇÃO VIDRO DIANTEIRO  
ESQUERDO

| GRAVAÇÃO DO VIDRO DIANTEIRO ESQUERDO | | REMARcado |

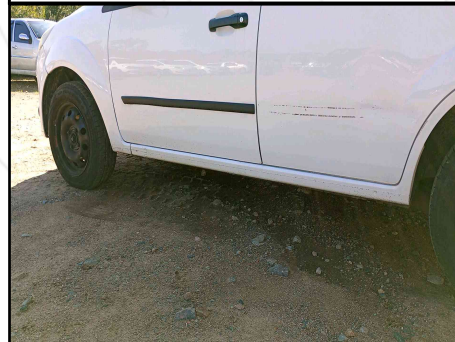
**CAIXA DE AR/ SOLEIRA ESQUERDA**

| CAIXA DE AR ESQUERDA | | DANIFICADO(A) |

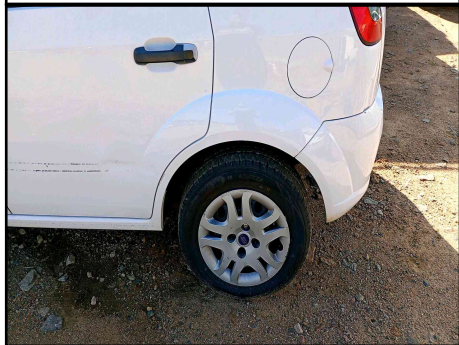
**CAIXA DE RODA TRASEIRA ESQUERDA**

| CAIXA DE RODA TRASEIRA ESQUERDA | | REPARADO(A) |
