Cliente: **CARBUY AUTOMOTIVE BUSINESS LTDA**CPF / CNPJ: **35.626.178/0001-27**Dt. Pedido: **14/08/2026**Dt. Vistoria: **17/08/2026**Dt. Baixa: **18/08/2026**Local: **HUB (PE)**

Placa: **QFW8C77** Marca: **CHEVROLET** Modelo: **TRAILBLAZER (LTZ 4X4 2.8 200CV TB AT)** Cód. Molicar: **01712713-0**  
Chassi: **9BG156MK0HC423254** Motor: **FX5F162571019** Cor: **Branca** Portas: **4** Ano/Modelo: **2016 / 2017**  
Chassi BIN: **9BG156MK0HC423254** Motor BIN: **FX5F162571019** Cor BIN: **BRANCA** Combustível BIN: **DIESEL**  
Câmbio: **AUTOMATICO** Combustível: **Diesel** Renavam: **01100786748** KM: **Digital N/V** Cód. Fipe: **004431-8**

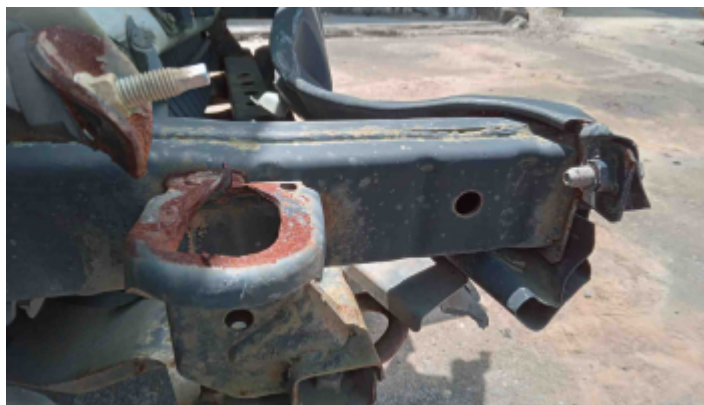
Foto Estrutura Longarina Direita

NÃO FOI POSSÍVEL COLETAR A QUILOMETRAGEM, VEÍCULO NÃO LIGA O CONTATO.  
\*\*\* AIRBAG MOTORISTA E PASSAGEIRO DEFLAGRADO \*\*\*  
VEICULO POSSUI DANOS NO CONJUNTO ESTRUTURAL:  
PAINEL DIANTEIRO;  
LONGARINA DIANTEIRA DIREITA;  
LONGARINA DIANTEIRA ESQUERDA;  
CAIXA DE RODA DIANTEIRA DIREITA;  
CAIXA DE RODA DIANTEIRA ESQUERDA;  
COLUNA CENTRAL DIREITA DANIFICADA;

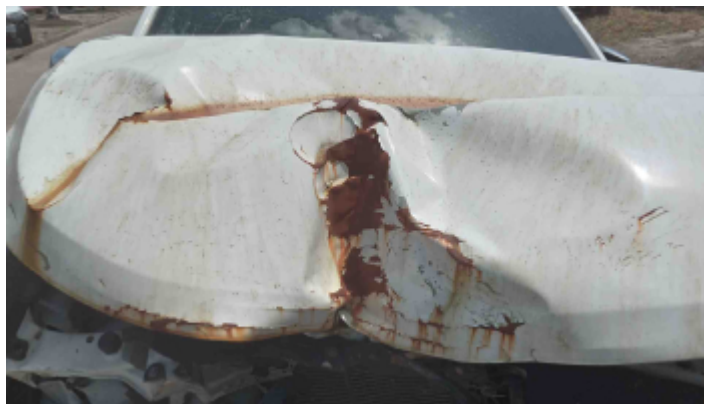
Foto Avaria Capô

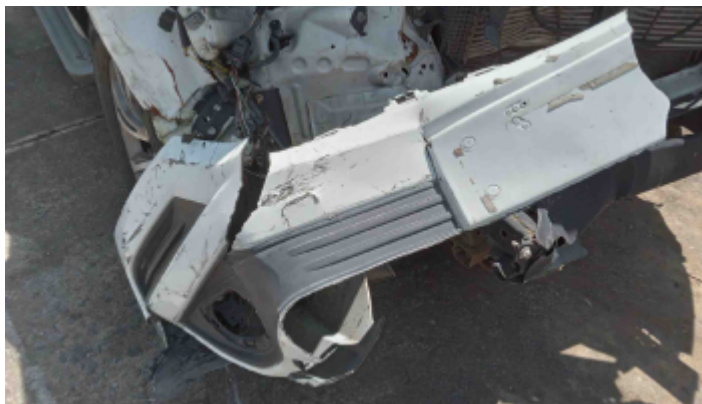
Foto Avaria Pára-Choque Dianteiro

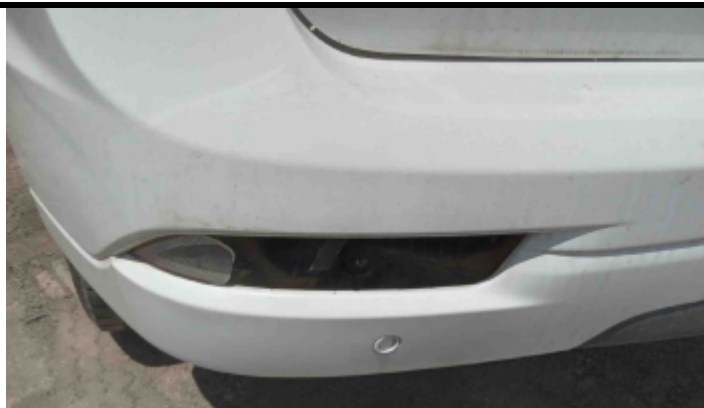
Foto Avaria Pára-Choque Traseiro

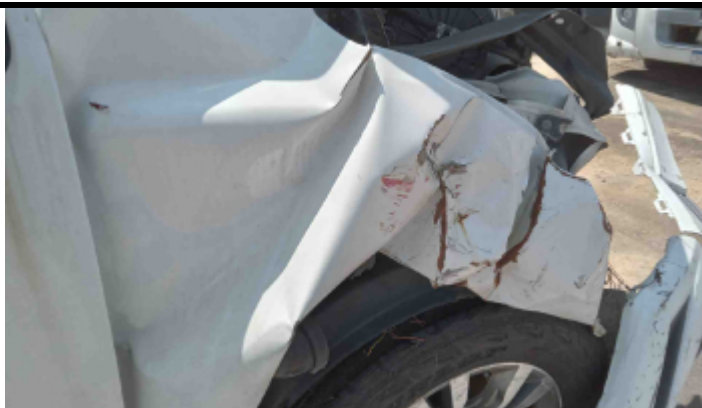
Foto Avaria Pára-Lama Direito

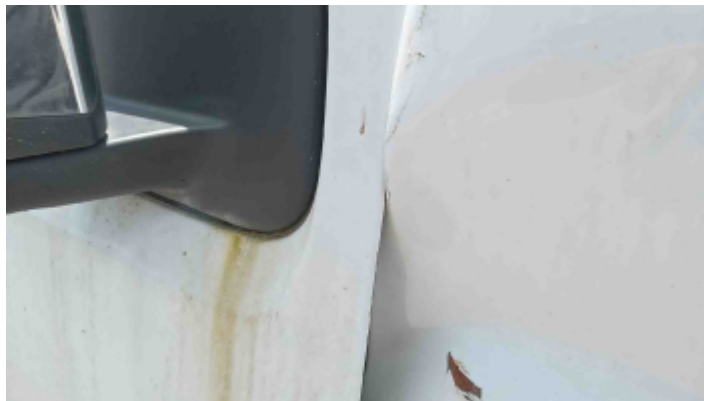
Foto Avaria Porta Direita Dianteira

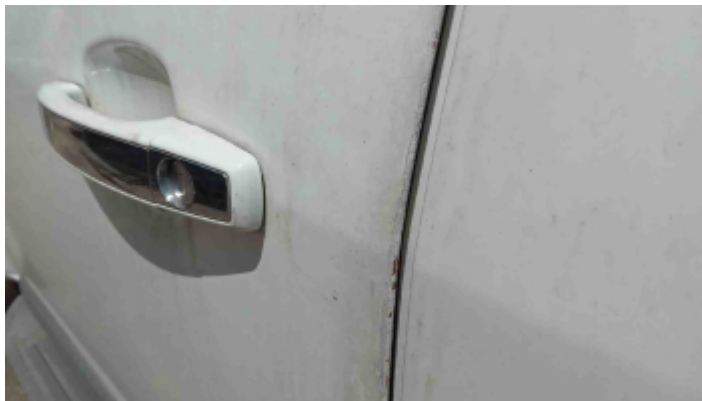
Foto Avaria Porta Esquerda Dianteira

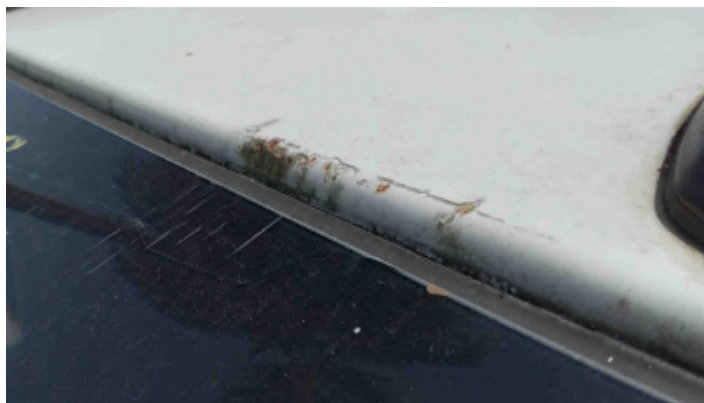
Foto Avaria Teto

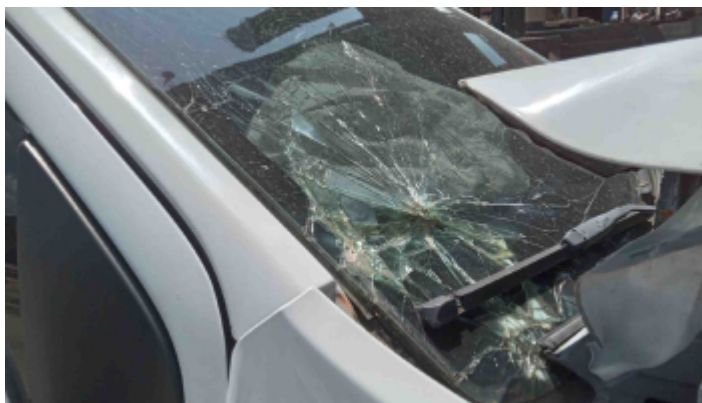
Foto Avaria Vidro Pára-brisa
