Cliente  
**BANCO BRADESCO FINANCIAMENTOS S.A.**

**DADOS DO VEÍCULO**

CAIXA DE AR/ SOLEIRA ESQUERDA DANIFICADO(A) / CAIXA DE AR/SOLEIRA DIREITA DANIFICADO(A) / PAINEL TRASEIRO DANIFICADO / PAINEL DIANTEIRO SUPERIOR DANIFICADO(A)

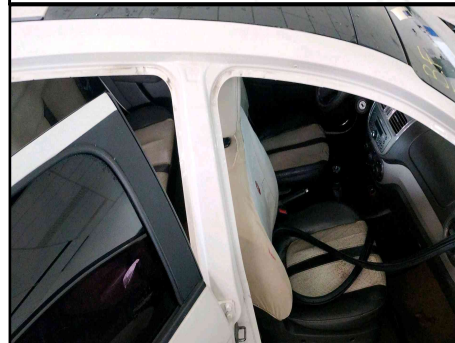
| COLUNA CENTRAL DIREITA | | REPARADO(A) |

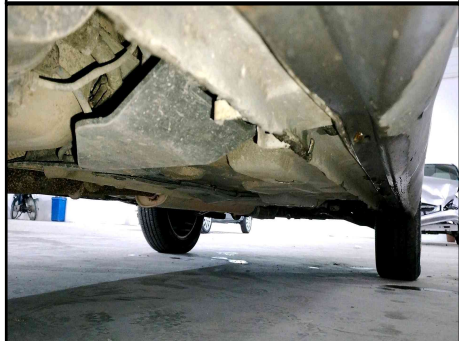
CAIXA DE AR/SOLEIRA DIREITA

| CAIXA DE AR DIREITA | | DANIFICADO(A) |

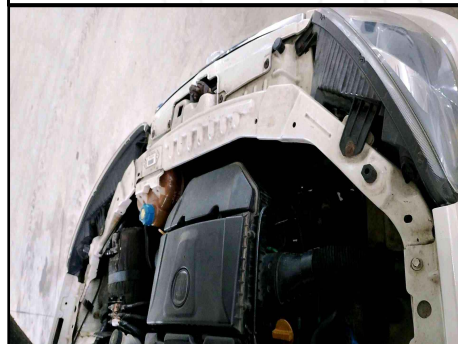
| PAINEL DIANTEIRO SUPERIOR | | DANIFICADO(A) |

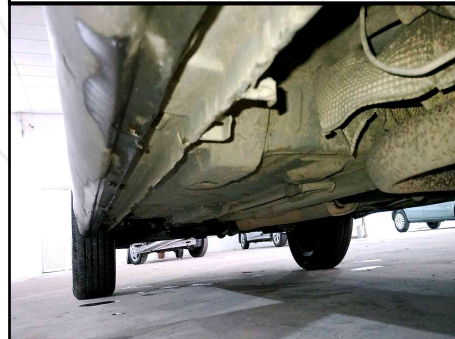
CAIXA DE AR/ SOLEIRA ESQUERDA

| CAIXA DE AR ESQUERDA | | DANIFICADO(A) |
