**CLIENTE**

Cliente  
**CARBUY AUTOMOTIVE BUSINESS LTDA**

**DADOS DO VEÍCULO**

| ANO FABRICAÇÃO | ANO MODELO | MOTOR BIN | <b>FIAT MOBI LIKE</b> | |

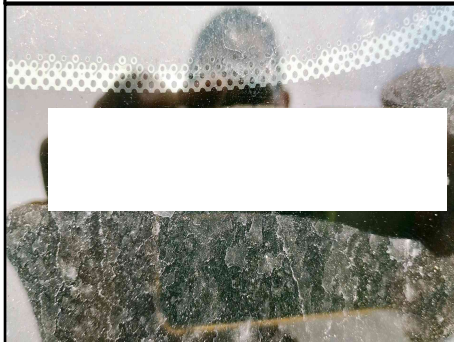
GRAVAÇÃO VIDRO PARABRISA

**GRAVAÇÃO VIDRO PARABRISA REMARCADO**

| GRAVAÇÃO DO VIDRO DO PARA-BRISA | | REMARcado |
