Cliente  
**BANCO BRADESCO FINANCIAMENTOS S.A.**

**DADOS DO VEÍCULO**

| | | | <b>RENAULT LOGAN EX</b> | |
| | | | <b>1616V A</b> | |

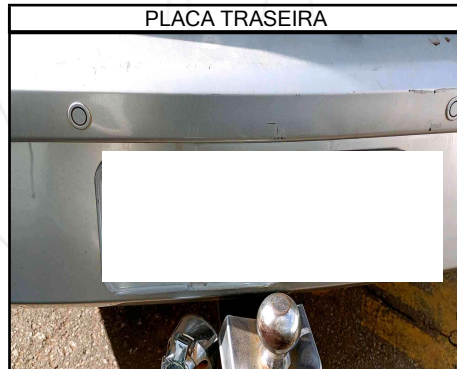
| PLACA TRASEIRA | | DANIFICADO(A) |

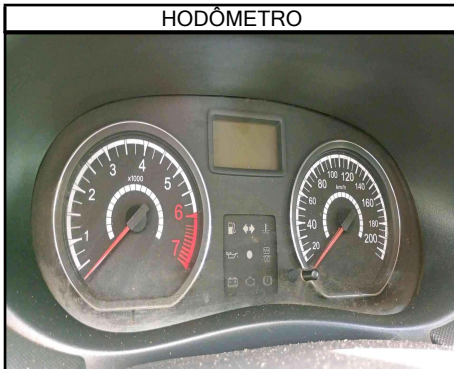
AIR BAG NAO AVALIADO  
HODÔMETRO DESLIGADO  
CAIXA DE AR/SOLEIRA DIREITA DANIFICADO(A)  
LONGARINA DIANTEIRA DIREITA DANIFICADO(A)  
PAINEL DIANTEIRO SUPERIOR DANIFICADO(A)  
PLACA TRASEIRA DANIFICADO(A)  
LONGARINA TRASEIRA DIREITA DANIFICADO  
LONGARINA TRASEIRA ESQUERDA DANIFICADO  
PAINEL TRASEIRO DANIFICADO

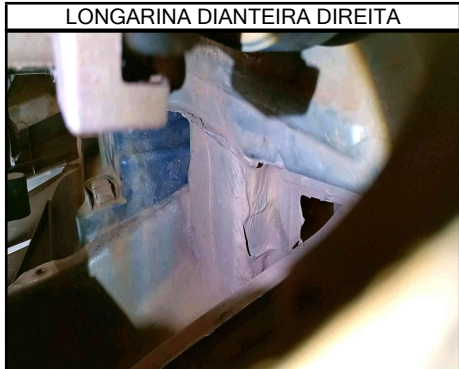
| LONGARINA DIANTEIRA DIREITA | | DANIFICADO(A) |

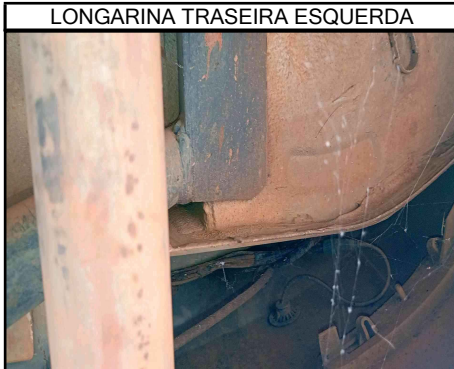
| LONGARINA TRASEIRA ESQUERDA | | DANIFICADO |

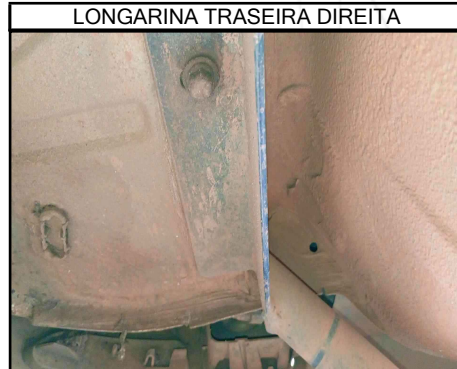
| LONGARINA TRASEIRA DIREITA | | DANIFICADO |

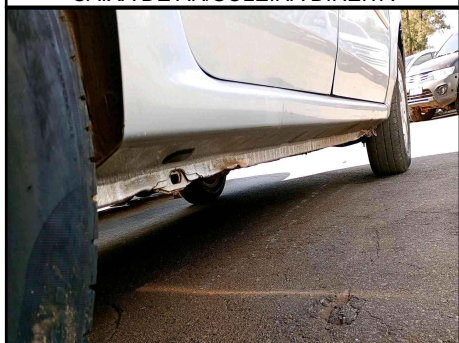
CAIXA DE AR/SOLEIRA DIREITA

| CAIXA DE AR DIREITA | | DANIFICADO(A) |

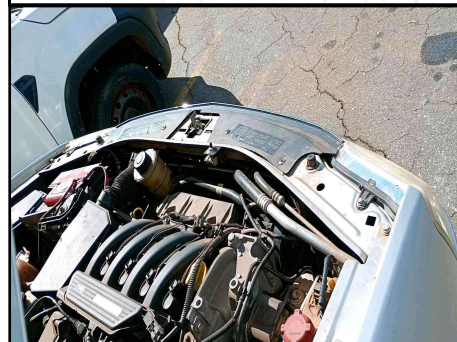
| PAINEL DIANTEIRO SUPERIOR | | DANIFICADO(A) |
