Cliente  
**CARBUY AUTOMOTIVE BUSINESS LTDA**

| | | | <b>CHEVROLET VECTRA</b> | |
| | | | <b>SEDAN ELITE</b> | |

NÚMERO CHASSI ESTADO INICIAL DE CORROSÃO, CAIXA DE AR/SOLEIRAS (DIR/ESQ) DANIFICADO(A), CAIXA DE ESTEPE DANIFICADO(A), ETIQUETA ETA COLUMA DANIFICADA, LONGARINA DIANTEIRA ESQUERDA DANIFICADO(A), PAINEL DIANTEIRO SUPERIOR REPARADO(A), PAINEL TRASEIRO DANIFICADO(A), TETO DANIFICADO(A)

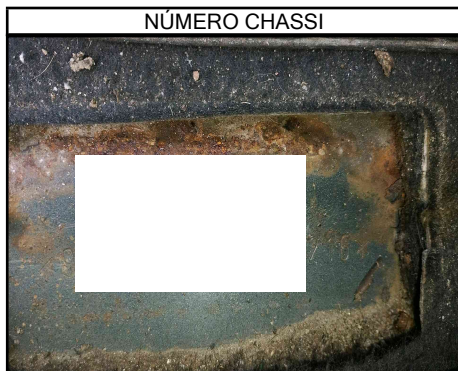
NÚMERO CHASSI

| NÚMERO DO CHASSI | | ESTADO INICIAL DE CORROSÃO |

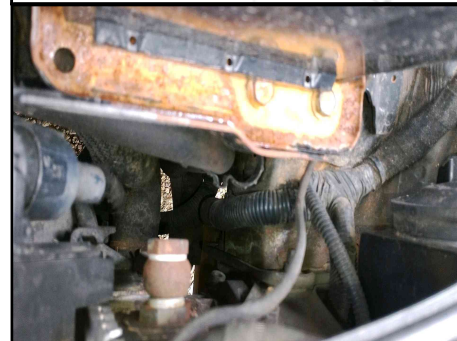
| LONGARINA DIANTEIRA ESQUERDA | | DANIFICADO(A) |

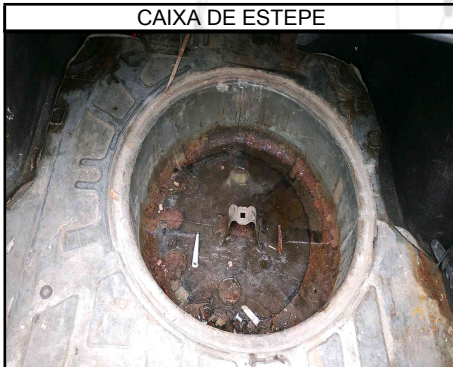
| CAIXA DE ESTEPE | | DANIFICADO |

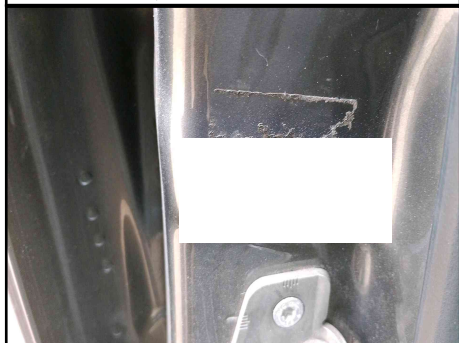
ETIQUETA ETA COLUNA

| ETIQUETA ETA DA COLUMA | | DANIFICADA |

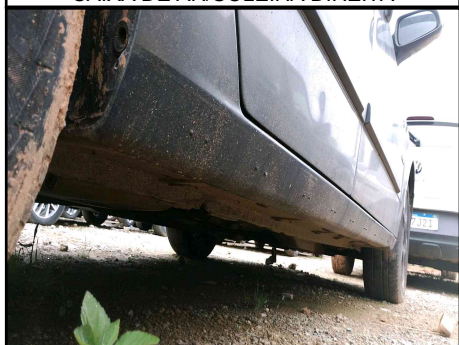
CAIXA DE AR/SOLEIRA DIREITA

| CAIXA DE AR DIREITA | | DANIFICADO(A) |

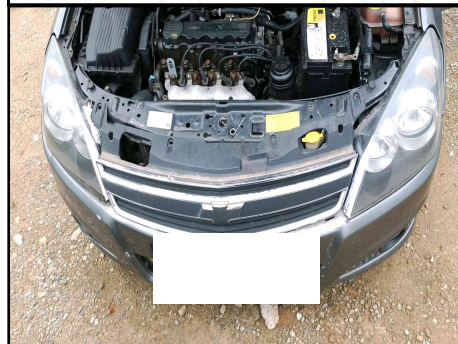
| PAINEL DIANTEIRO SUPERIOR | | REPARADO(A) |

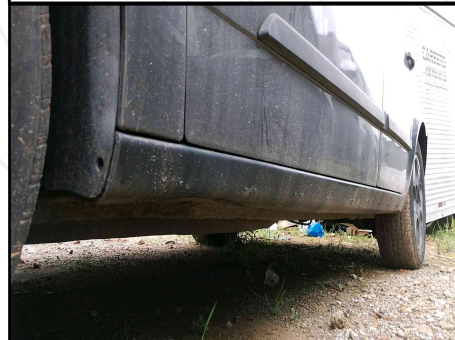
CAIXA DE AR/ SOLEIRA ESQUERDA

| CAIXA DE AR ESQUERDA | | DANIFICADO(A) |
