Cliente: **CARBUY AUTOMOTIVE BUSINESS LTDA**CPF / CNPJ: **35.626.178/0001-27**Dt. Pedido: **14/08/2026**Dt. Vistoria: **15/08/2026**Dt. Baixa: **18/08/2026**Local: **VIP LEILÕES (SP)**

Placa: **FDE5F97** Marca: **NISSAN** Modelo: **VERSA SEDAN (EXCLUSIVE 1.6 16V CVT FLEXSTART)** Cód. Molicar: **03703474-1**  
Chassi: **3N1CN8AE3NL813871** Motor: **HR16467306U** Cor: **Branca** Portas: **4** Ano/Modelo: **2021 / 2022**  
Chassi BIN: **3N1CN8AE3NL813871** Motor BIN: **HR16467306U** Cor BIN: **BRANCA** Combustível BIN: **ALCOOL/GASOLINA**  
Câmbio: **AUTOMATICO** Combustível: **Alcool/Gasolina** Renavam: **01289189983** KM: **71212** Cód. Fipe: **023174-6**

**VII - Conservação****RUIM****VIII - Comentários****AIR BAG DEFLAGRADO.****VEÍCULO APRESENTA DANOS NO CONJUNTO ESTRUTURAL DO MONOBLOCO (PAINEL DIANTEIRO, LONGARINAS DIANTEIRAS, AVARIADOS) NECESSÁRIO LAUDO TÉCNICO DO INMETRO.**

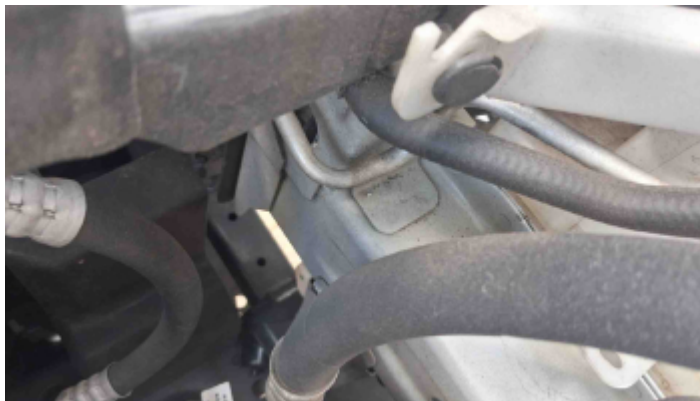
Foto Estrutura Longarina Direita

APROVADO COM RESTRIÇÃO, sendo que para emissão do Laudo de Transferência, o item destacado deve ser regularizado, pois trata-se de status REPROVÁVEL, conforme Detran.

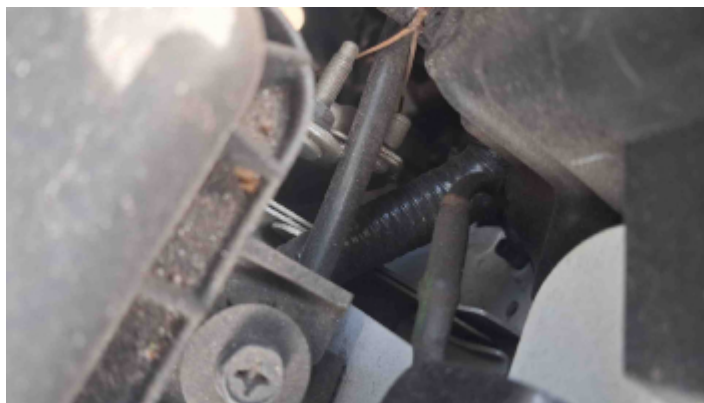
Foto Estrutura Longarina Esquerda

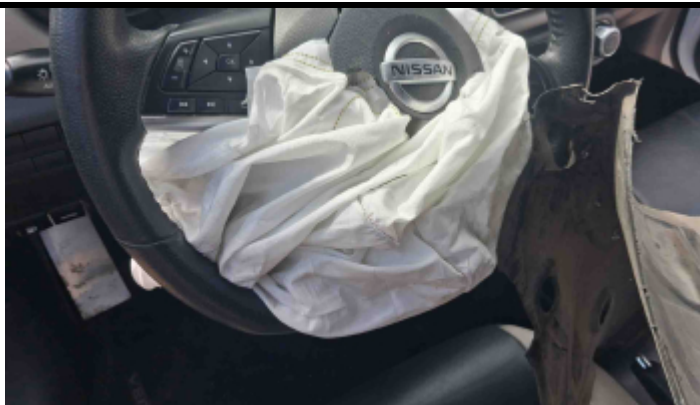
Foto Air Bag

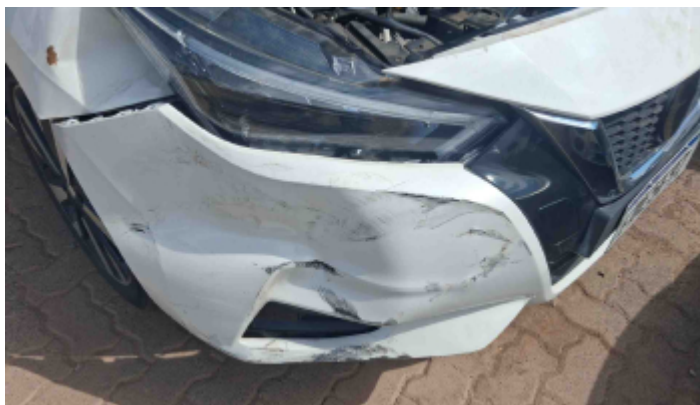
Pára-Lama Direito; Pára-Choque Dianteiro

| Limpador de Para-brisa | Coluna Dianteira Direita | Coluna Traseira Direita | Paracheque D | Teto do Veículo | Carenagem Frontal |
|---|---|---|---|---|---|
| Sem Danos | Sem Danos | Sem Danos | Quebrado | Bom | Sem Danos |

Foto Avaria Pára-Choque Dianteiro

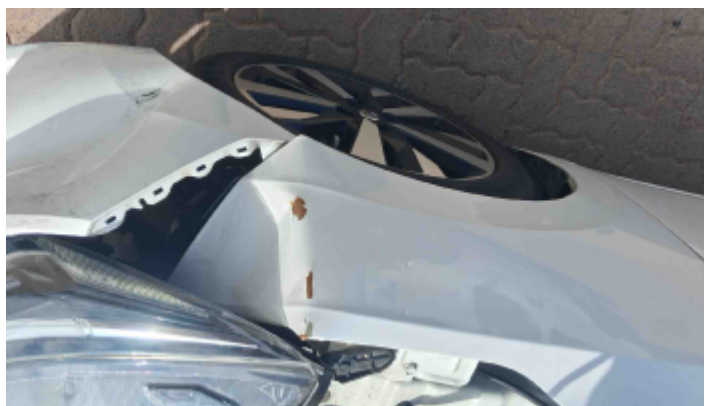
Foto Avaria Pára-Lama Direito
