Cliente
CARBUY AUTOMOTIVE BUSINESS LTDA

DADOS DO VEÍCULO

PLACA	CHASSI	CHASSI BIN	MARCA/MODELO	
ANO FABRICAÇÃO	ANO MODELO	MOTOR BIN	RENAULT CLIO AUT 1.0 H	
2004	2005		MOTOR OBSERVADO	COR
COMBUSTÍVEL				BRANCA
GASOLINA			KILOMETRAGEM	RENAVAM
			INACESSÍVEL	
CIDADE VISTORIA	ESTADO VISTORIA	UF VISTORIA	PATIO VISTORIA	
CURITIBA	PR	PR

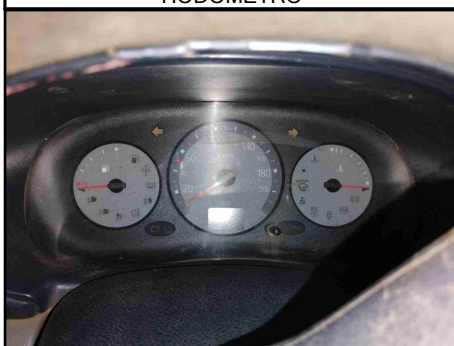
CAIXA DE ESTEPE - PAINEL TRASEIRO LEVES DANOS/REPAROS / CAIXAS DE AR - SOLEIRA DIREITA LEVES DANOS/REPAROS / CAIXAS DE AR - SOLEIRA ESQUERDA LEVES DANOS/REPAROS / CAIXAS DE RODA TRASEIRA DIREITA LEVES DANOS/REPAROS / CAIXAS DE RODA TRASEIRA ESQUERDA LEVES DANOS/REPAROS / COLUNA B-C ESQUERDA LEVES DANOS/REPAROS / HODOMETRO INACESSÍVEL / PAINEL DIANTEIRO SUPERIOR LEVES DANOS/REPAROS

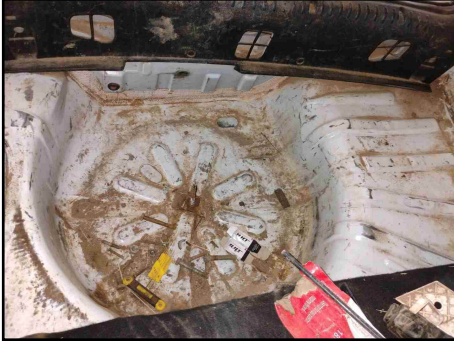
LEVES DANOS/REPAROS
CAIXA DE ESTEPE - PAINEL TRASEIRO

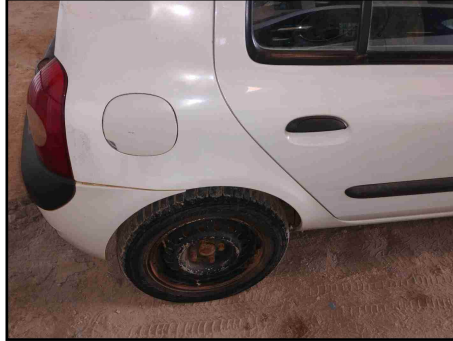
CAIXAS DE RODA TRASEIRA DIREITA

CAIXA DE RODA TRASEIRA DIREITA

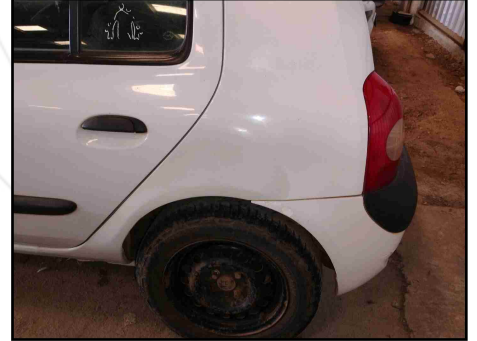
CAIXAS DE RODA TRASEIRA ESQUERDA

LEVES DANOS/REPAROS
CAIXA DE RODA TRASEIRA ESQUERDA

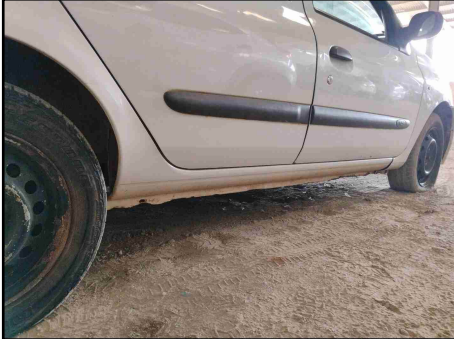
CAIXAS DE AR - SOLEIRA DIREITA

LEVES DANOS/REPAROS

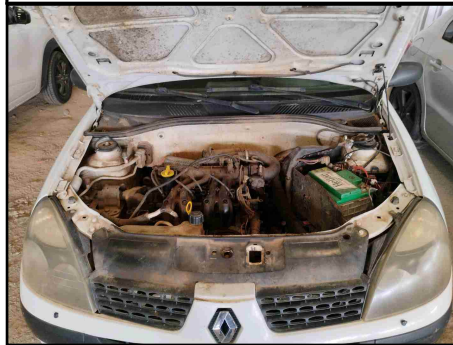
LEVES DANOS/REPAROS
PAINEL DIANTEIRO SUPERIOR

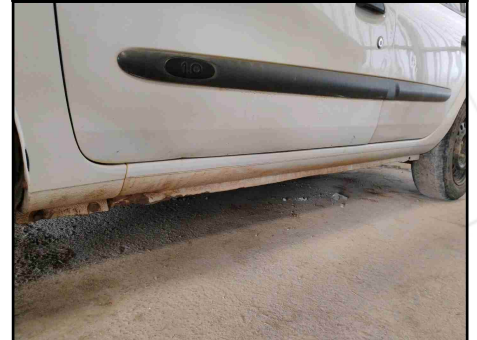
CAIXAS DE AR - SOLEIRA ESQUERDA

LEVES DANOS/REPAROS
CAIXA DE AR / SOLEIRA DIREITA

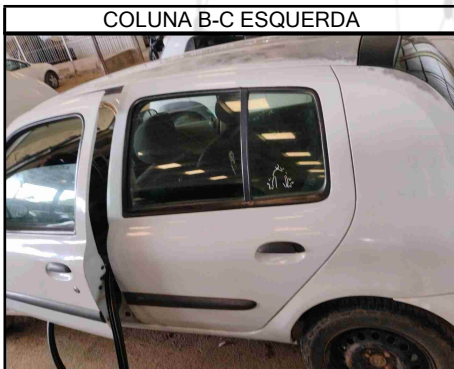
COLUNA B-C ESQUERDA

COLUNA A-B MOTORISTA	 	
COLUNA B-C MOTORISTA	 	LEVES DANOS/REPAROS
COLUNA A-B PASSAGEIRO	 	
COLUNA B-C PASSAGEIRO
