**BANCO ITAÚ**  
PLENAVER VISTORIA VEICULAR  
CNPJ: 22.749.502/0001-52  
(11) 5031-4102

Data: 29/09/2025

Estado: Amazonas Código MOLICAR: 01506951-5 FIAT UNO WAY 1.0 8V EVO 2p Eta./Gas. Ano Fabricação: 2011 Ano Modelo: 2012 Passageiros: 5 Peso em ordem de marcha(kg): 909 Potência Máxima: 73 CV

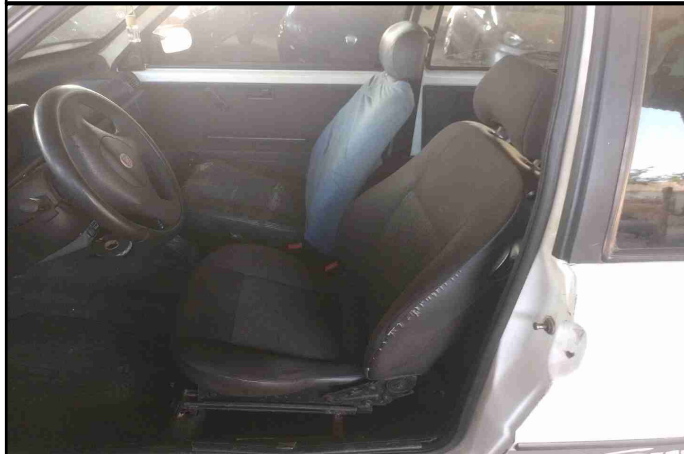
**ESTOFAMENTO DIANTEIRO**

| ESTOFADO | Ruim |

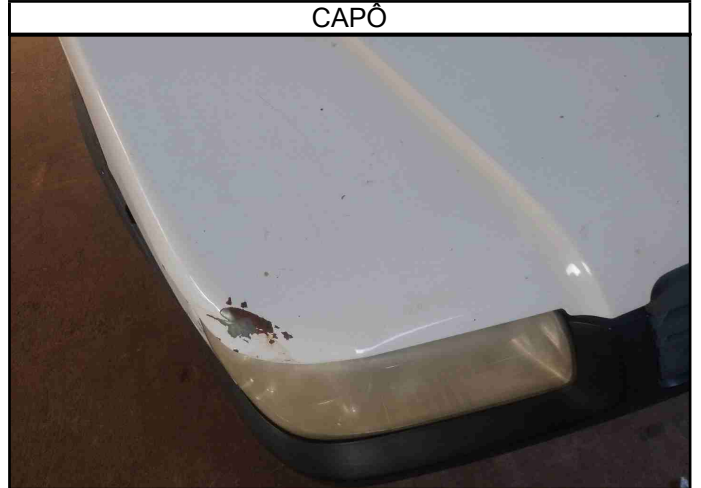
CAPO

| <b>CAPÔ</b> | Danificado Reparável |

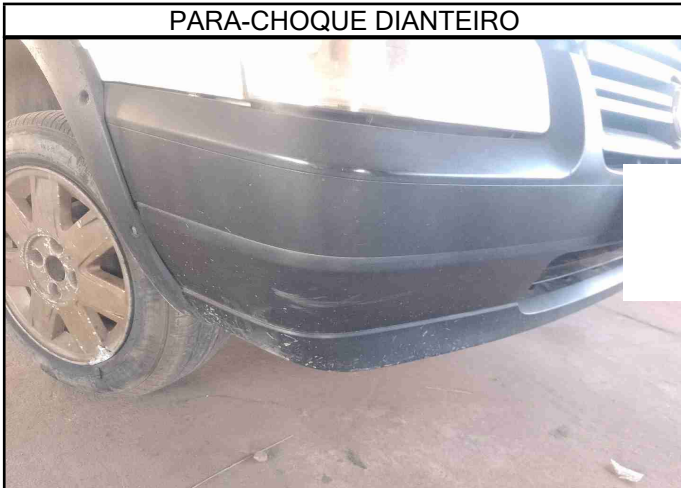
PARA-CHOQUE DIANTEIRO

| <b>PARA-CHOQUE DIANTEIRO</b> | Danificado Reparável |

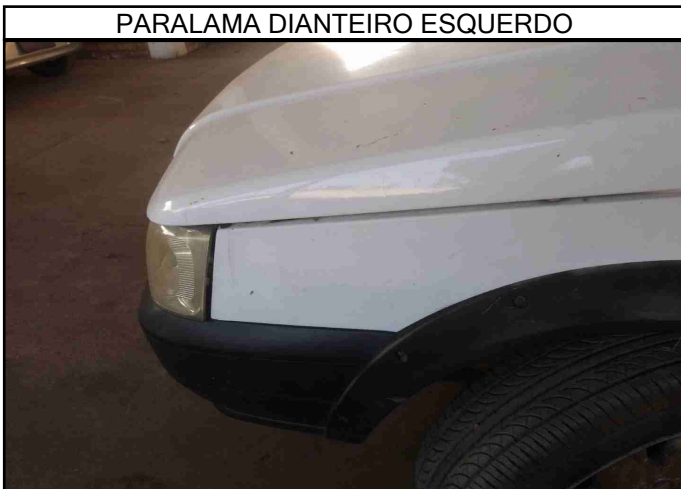
| PARALAMA DIANTEIRO ESQUERDO | Danificado Reparável |

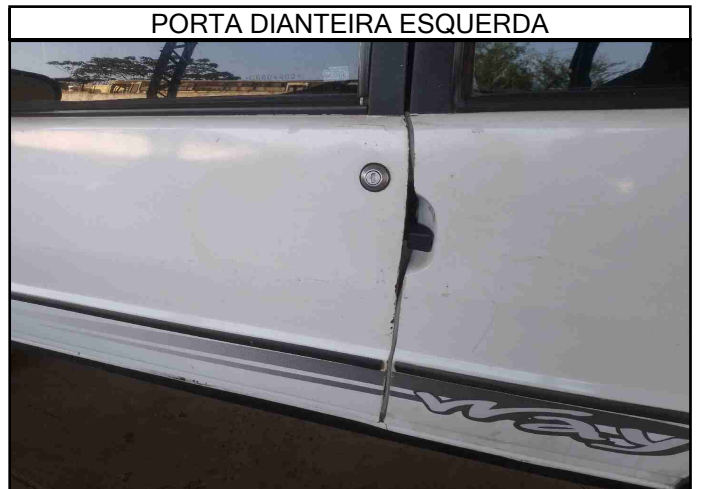
| PORTA DIANTEIRA ESQUERDA | Danificado Reparável |

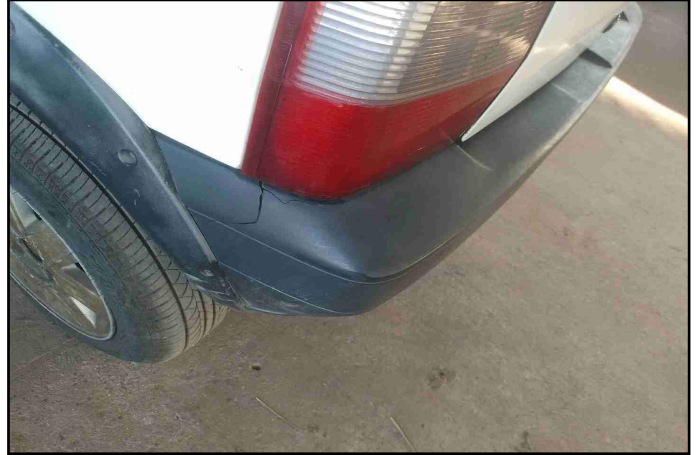
PARA-CHOQUE TRASEIRO

| <b>PARA-CHOQUE TRASEIRO</b> | Necessita de Troca |

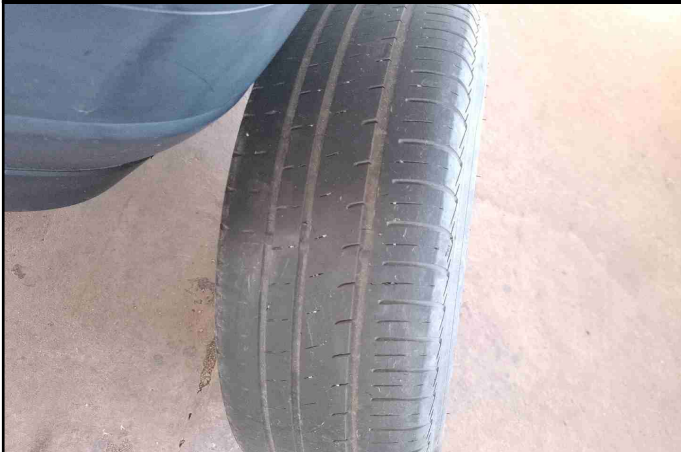
PNEU ESTEPE

| <b>PNEU ESTEPE</b> | Necessário a Troca |

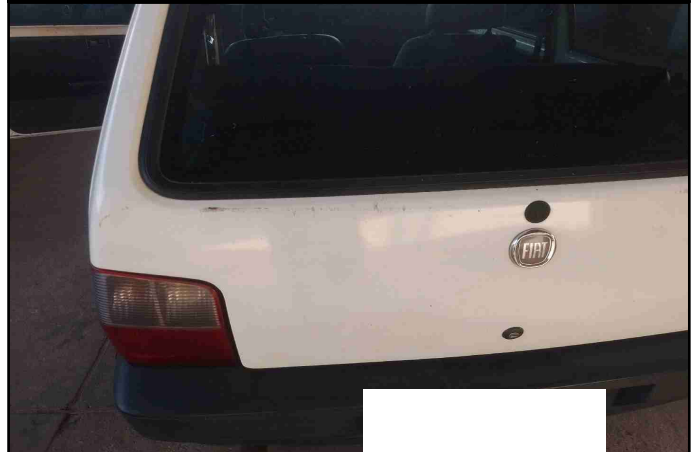
PORTA MALAS

| <b>PORTA MALAS</b> | Danificado Reparável |

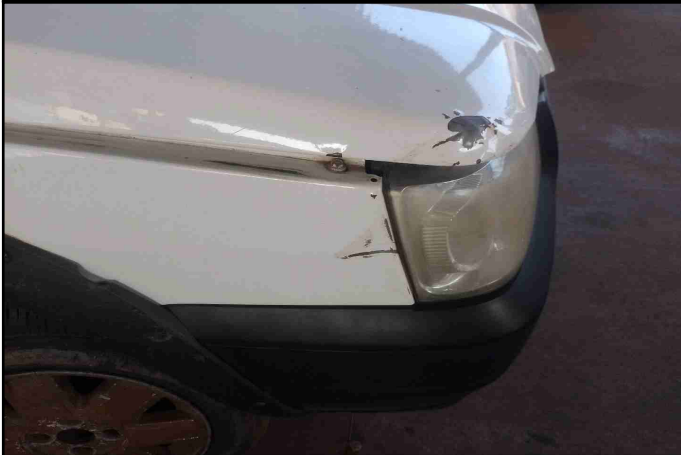
PARALAMA DIANTEIRA DIREITA

| PARALAMA DIANTEIRO DIREITA | Danificado Reparável |

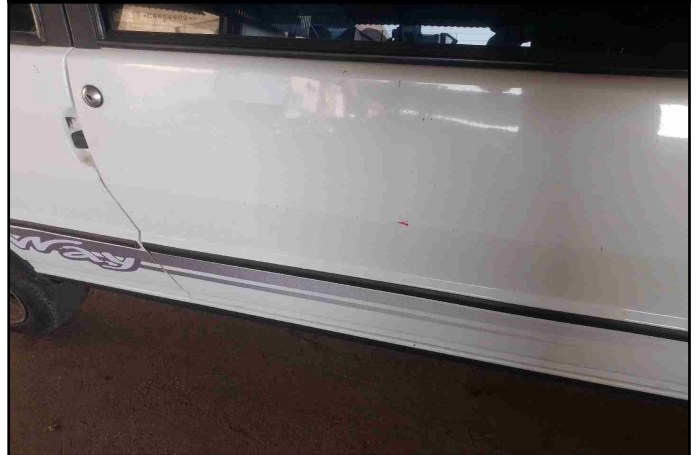
| PORTA DIANTEIRA DIREITA | Danificado Reparável |

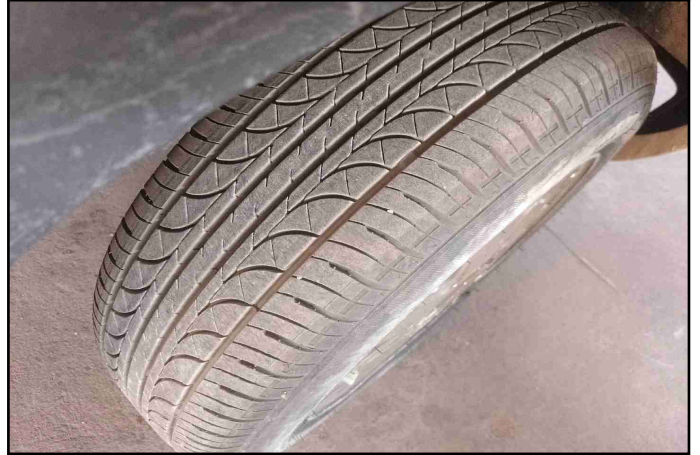
| PNEU DIANTEIRO DIREITO | Meia-Vida |

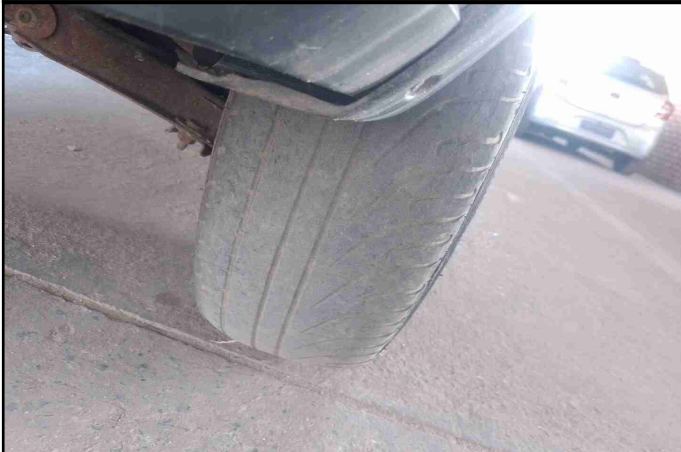
| PNEU TRASEIRO DIREITO | Necessário a Troca |

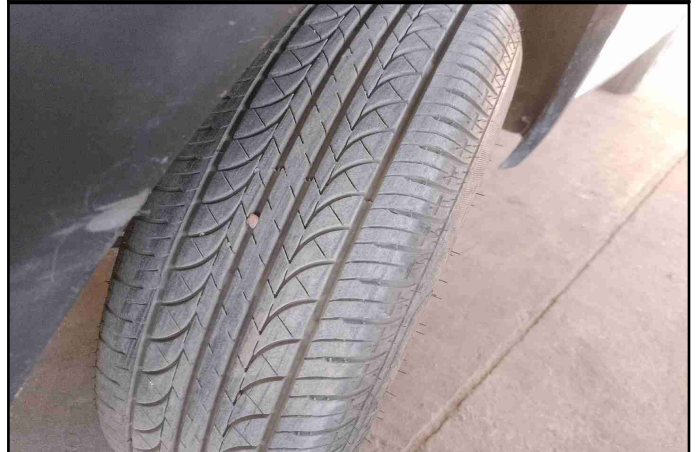
| PNEU DIANTEIRO ESQUERDO | Meia-Vida |

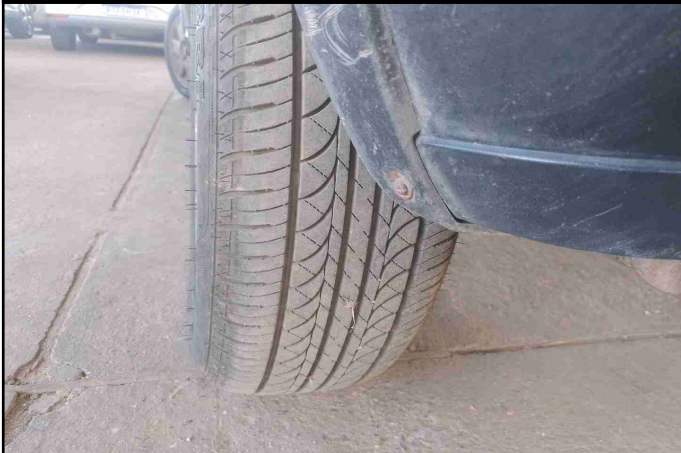
| PNEU TRASEIRO ESQUERDO | Meia-Vida |

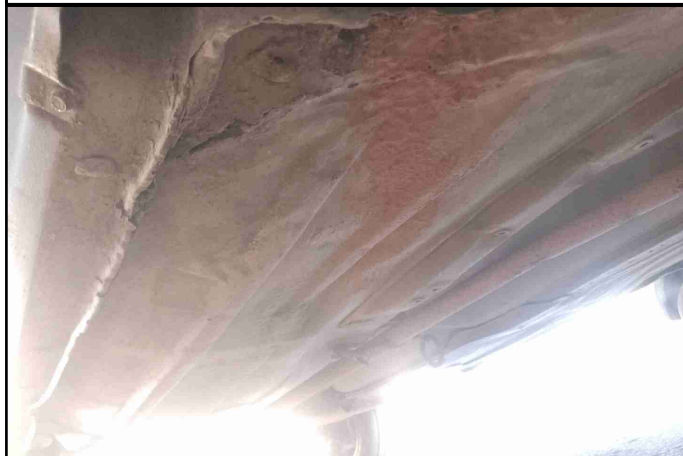
ASSOALHO CENTRAL AVARIADO, TETO AVARIADO, CAIXA DE RODA COM PEQUENA AVARIA, COL3 - COLUNA COM PEQUENA AVARIA, ETIQUETA ETA DA COLUNA DANIFICADA, ETIQUETA ETA DO MOTOR DANIFICADA, CAIXA DE AR COM PEQUENA AVARIA.

| ASSOALHO CENTRAL | Danificado |

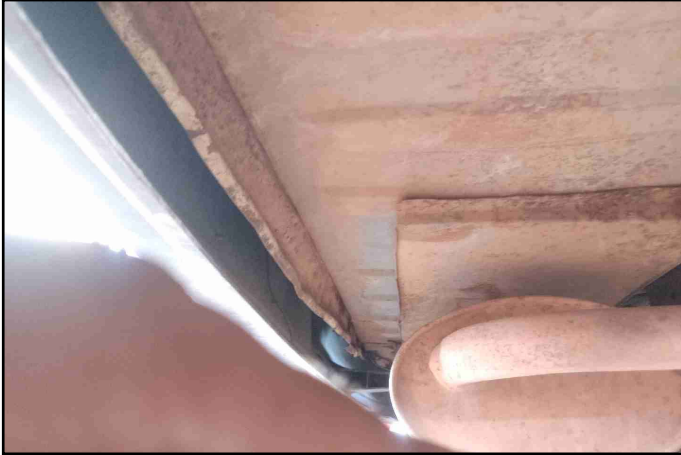
| ASSOALHO DO PORTA MALAS | Danificado |

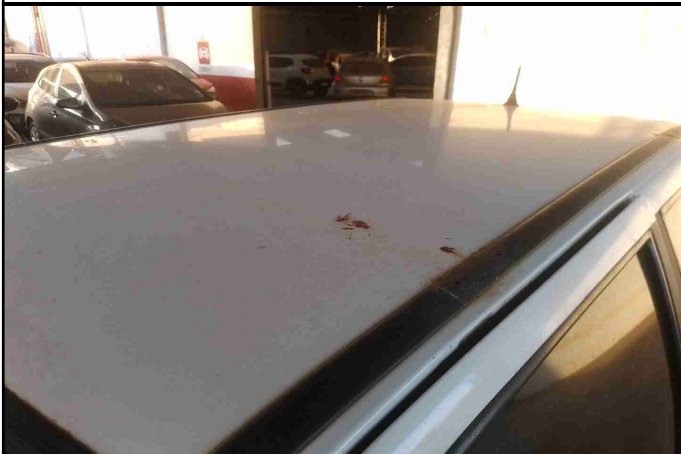
| DANO ESTRUTURAL DO TETO | Reparado com Danos |
| TETO | Danificado Reparável |
