Cliente  
**BANCO BRADESCO FINANCIAMENTOS S.A.**

**DADOS DO VEÍCULO**

| | | | <b>RENAULT SANDERO</b> | |

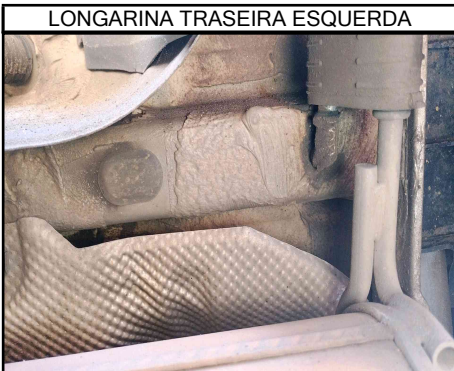
| LONGARINA TRASEIRA ESQUERDA | | REPARADO |

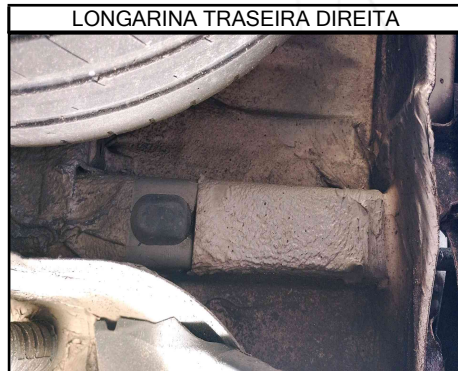
| LONGARINA TRASEIRA DIREITA | | REPARADO |

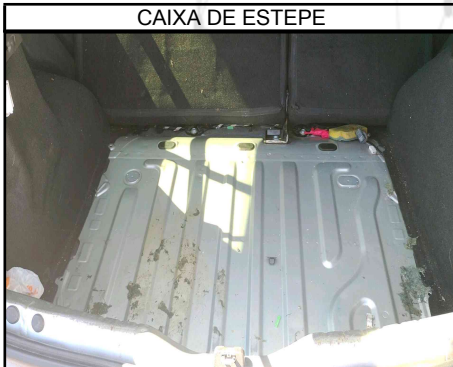
| CAIXA DE ESTEPE | | REPARADO |

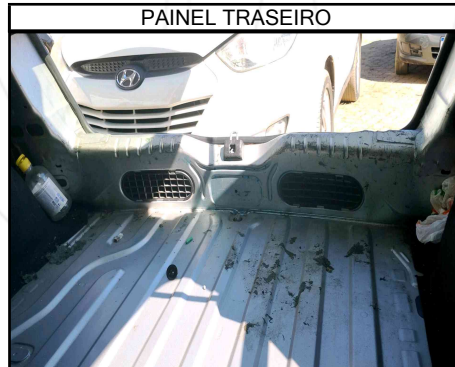
CAIXA DE RODA DIANTEIRA DIREITA REPARADO(A)  
CAIXA DE ESTEPE REPARADO  
LONGARINA TRASEIRA DIREITA REPARADO  
LONGARINA TRASEIRA ESQUERDA REPARADO  
ASSOALHO CENTRAL DIREITO DANIFICADO(A)  
ASSOALHO CENTRAL ESQUERDO DANIFICADO(A)  
CAIXA DE AR/ SOLEIRA ESQUERDA DANIFICADO(A)  
CAIXA DE AR/SOLEIRA DIREITA DANIFICADO(A)  
CAIXA DE RODA TRASEIRA DIREITA DANIFICADO(A)  
PLACA TRASEIRA DANIFICADO(A)  
PAINEL TRASEIRO DANIFICADO

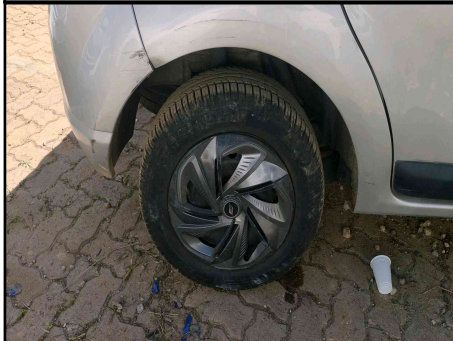
| CAIXA DE RODA TRASEIRA DIREITA | | DANIFICADO(A) |

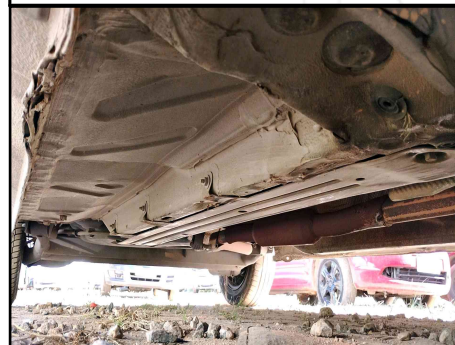
| ASSOALHO CENTRAL DIREITO | | DANIFICADO(A) |

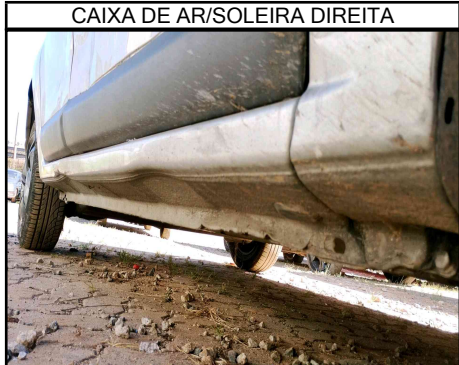
CAIXA DE AR/SOLEIRA DIREITA

| CAIXA DE AR DIREITA | | DANIFICADO(A) |

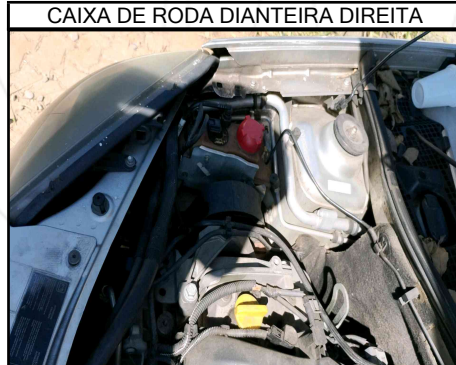
| CAIXA DE RODA DIANTEIRA DIREITA | | REPARADO(A) |

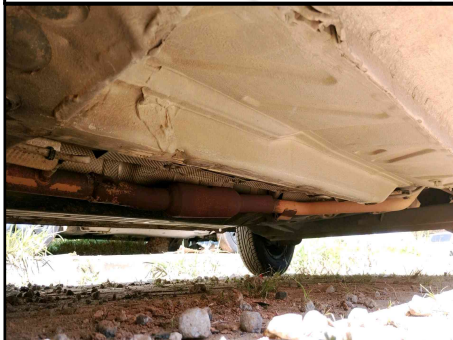
| ASSOALHO CENTRAL ESQUERDO | | DANIFICADO(A) |

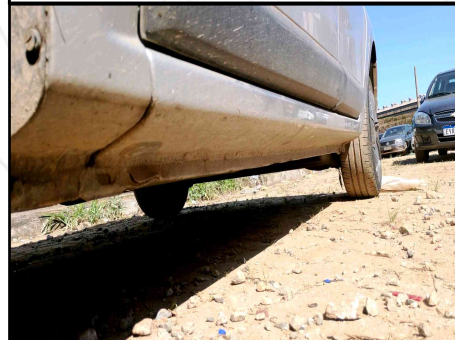
CAIXA DE AR/ SOLEIRA ESQUERDA

| CAIXA DE AR ESQUERDA | | DANIFICADO(A) |
