Cliente: **CARBUY AUTOMOTIVE BUSINESS LTDA**CPF / CNPJ: **35.626.178/0001-27**Dt. Pedido: **07/08/2026**Dt. Vistoria: **10/08/2026**Dt. Baixa: **11/08/2026**Local: **HUB**

Placa: **SHK1I71** Marca: **FIAT** Modelo: **MOBI (LIKE 1.0 8v)** Cód. Molicar: **01509803-5**  
Chassi: **9BD341ACZPY873235** Motor: **463531704856133** Cor: **Branca** Portas: **4** Ano/Modelo: **2023 / 2023**  
Chassi BIN: **9BD341ACZPY873235** Motor BIN: **463531704856133** Cor BIN: **BRANCA** Combustível BIN: **ALCOOL/GASOLINA**  
Câmbio: **MANUAL** Combustível: **Alcool/Gasolina** Renavam: **01343751729** KM: **Digital N/V** Cód. Fipe: **001461-3**

**X - Fotos**

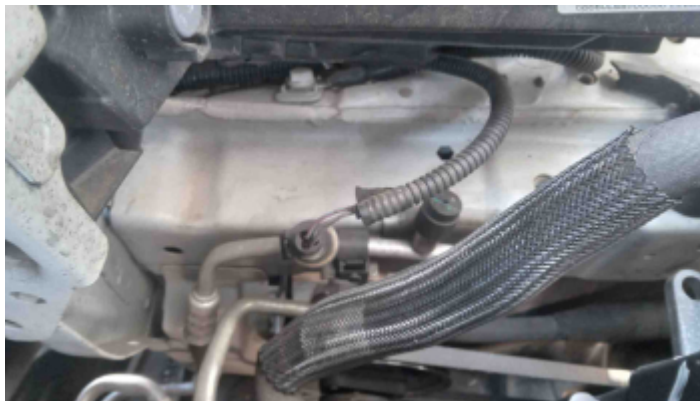
**VII - Conservação****RUIM****VIII - Comentários****AIR BAGS DEFLAGRADOS.****NÃO FOI POSSÍVEL COLETAR A QUILOMETRAGEM, VEÍCULO NÃO LIGA O CONTATO.****VEÍCULO APRESENTA DANOS NO CONJUNTO ESTRUTURAL DO MONOBLOCO (PAINEL DIANTEIRO, LONGARINA DIANTEIRA DIREITA, CAIXA DE RODA DIREITA, AVARIADOS) NECESSÁRIO LAUDO TÉCNICO DO INMETRO.**

Foto Estrutura Longarina Direita

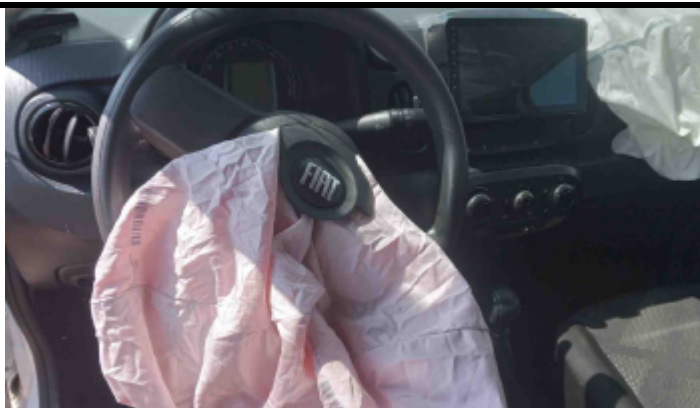
Foto Air Bag

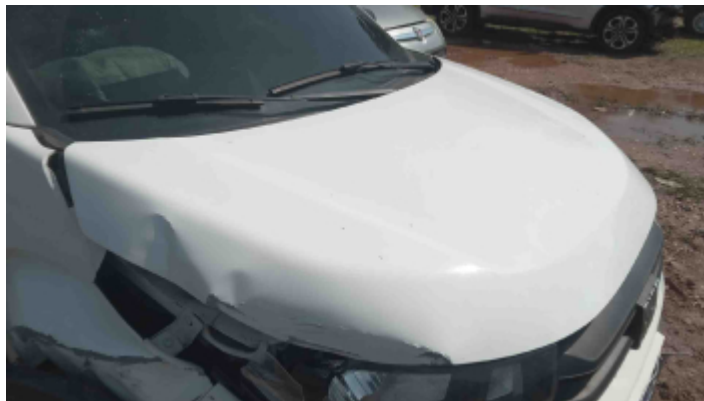
| Amassado | Sem Danos | Sem Danos | Sem Danos | Sem Danos | Trincado |

Foto Avaria Capô

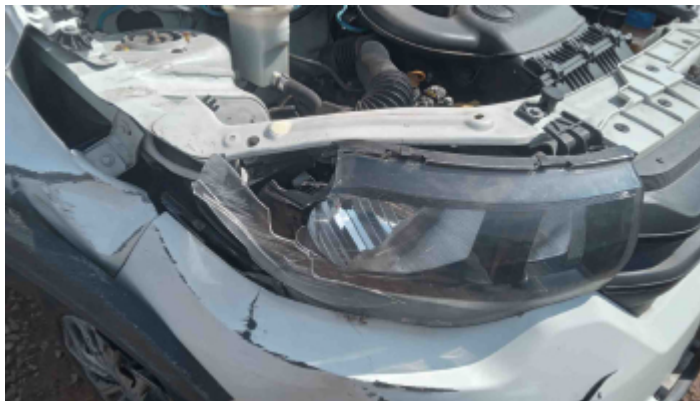
Foto Avaria Farol Direito

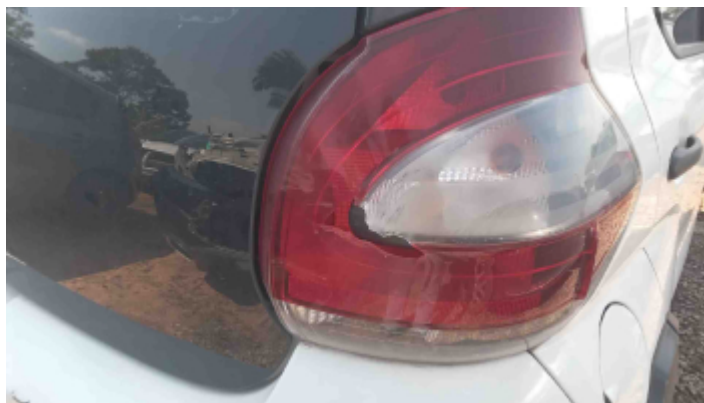
Foto Avaria Lanterna Direita

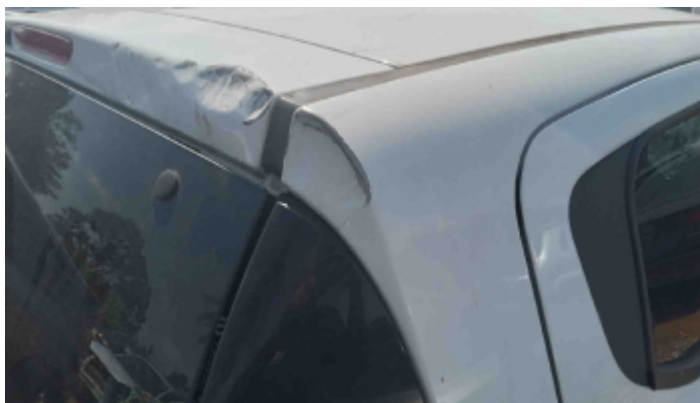
Foto Avaria Lateral Direita

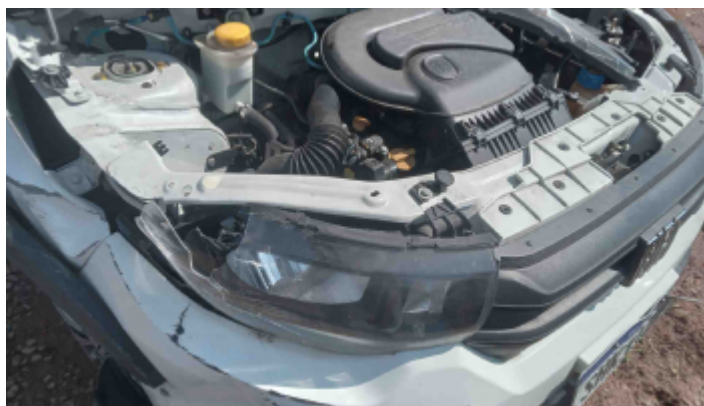
Foto Avaria Painel/Saia Dianteiro

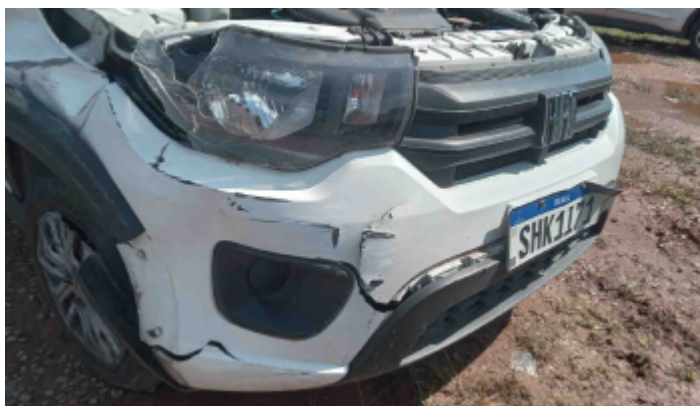
| Limpador de Para-brisa | Coluna Dianteira Direita | Coluna Traseira Direita | Parachoque D | Teto do Veículo | Carenagem Frontal |
|---|---|---|---|---|---|
| Sem Danos | Sem Danos | Sem Danos | Quebrado | Bom | Sem Danos |

Foto Avaria Pára-Choque Dianteiro

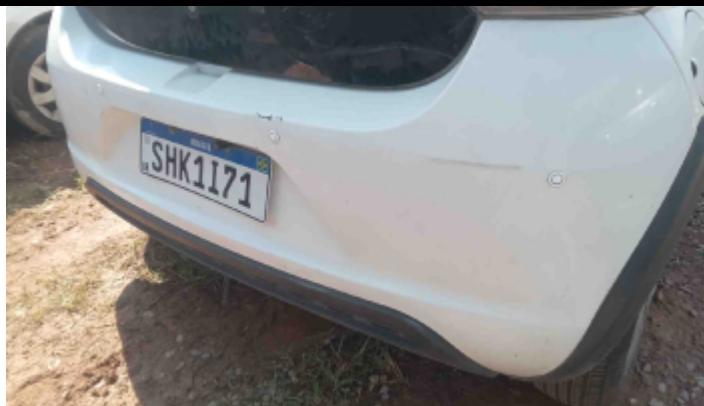
| Sem Danos | Sem Danos | Sem Danos | Sem Danos | Amassado | Ralado |

Foto Avaria Pára-Choque Traseiro

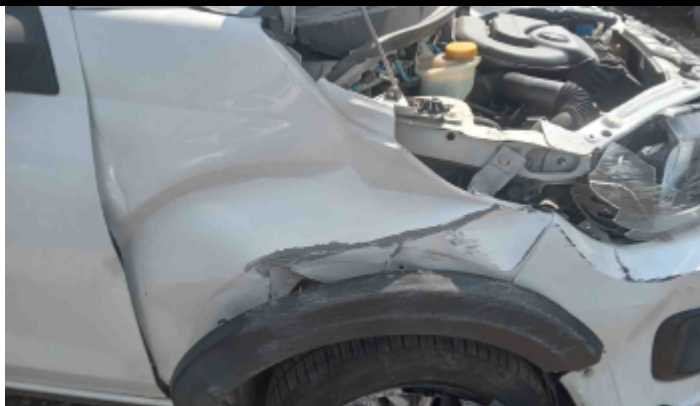
Foto Avaria Pára-Lama Direito

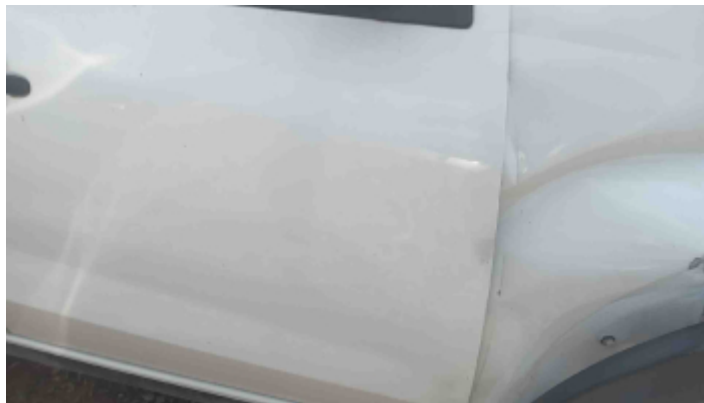
| Ralado | Sem Danos | Pneu Regular | Pneu Regular | Sem Danos | |

Foto Avaria Porta Direita Dianteira

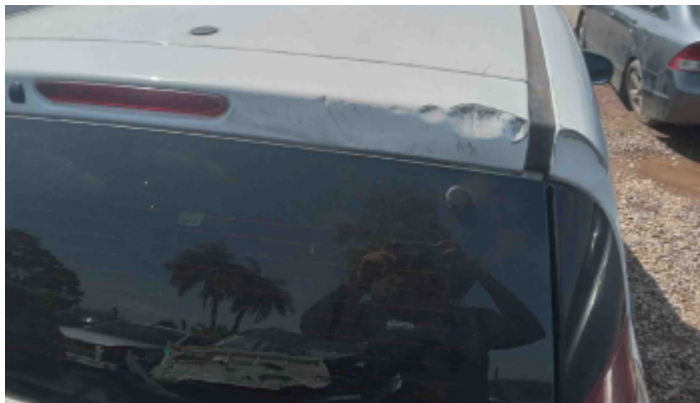
Foto Avaria Tampa do Porta Malas

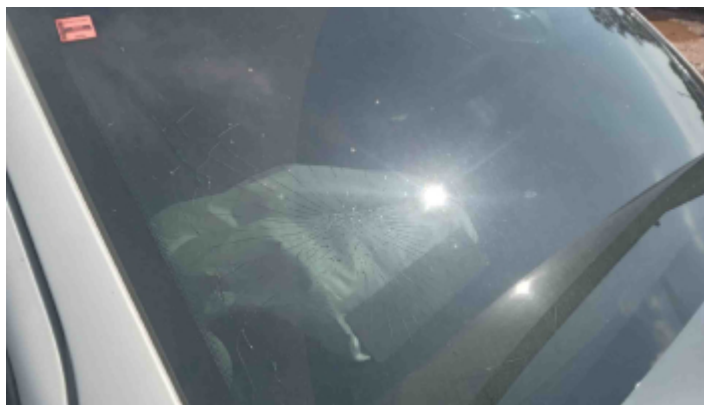
Foto Avaria Vidro Pára-brisa
