**CLIENTE**

Cliente  
**BANCO BRADESCO FINANCIAMENTOS S.A.**

**DADOS DO VEÍCULO**

| | | | <b>YAMAHA YBR150 FACTOR</b> | |

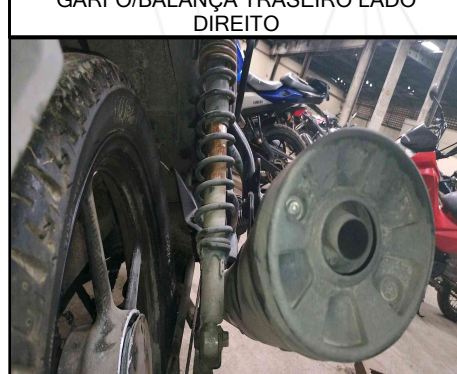
CHASSI AVARIADO  
CARENAGEM DIANTEIRA DIREITA DANIFICADO(A)  
CARENAGEM DIANTEIRA ESQUERDA DANIFICADO(A)  
FAROL/BLOCO ÓPTICO DANIFICADO(A)  
GARFO/BALANÇA TRASEIRO LADO DIREITO DANIFICADO(A)  
LATERAL DIREITA DANIFICADO(A)  
LATERAL ESQUERDA DANIFICADO(A)  
COLUNA DE DIREÇÃO (PESCOÇO) DANIFICADO

| BALANÇA TRASEIRA DIREITA | | DANIFICADO(A) |

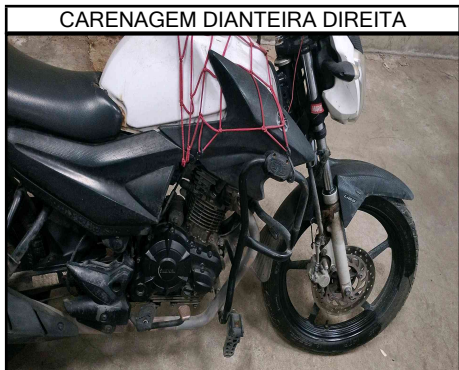
CARENAGEM DIANTEIRA DIREITA

| CARENAGEM DIREITA | | DANIFICADO(A) |

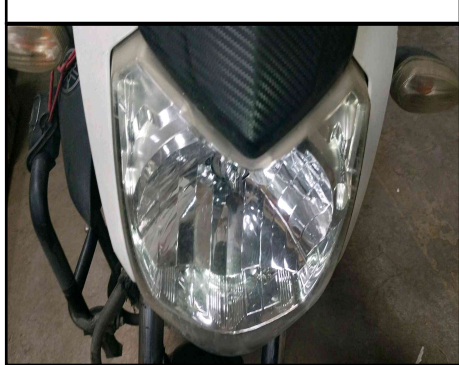
FAROL/BLOCO ÓPTICO

| FAROL / BLOCO ÓPTICO | | DANIFICADO(A) |

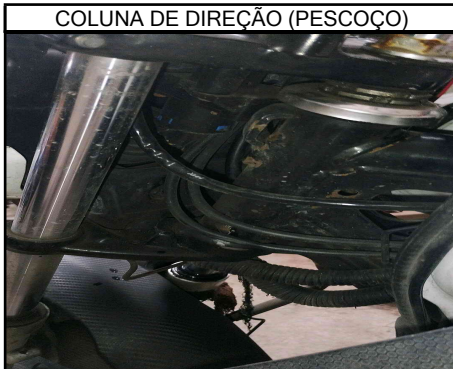
COLUNA DE DIREÇÃO (PESCOÇO)

| COLUNA DE DIREÇÃO | | DANIFICADO |

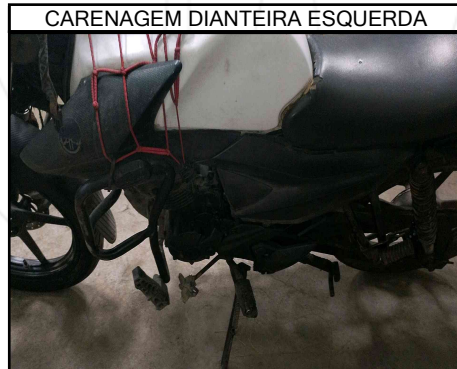
CARENAGEM DIANTEIRA ESQUERDA

| CARENAGEM ESQUERDA | | DANIFICADO(A) |
