Cliente  
**BANCO BRADESCO FINANCIAMENTOS S.A.**

**DADOS DO VEÍCULO**

| | | | <b>CHEVROLET/PRISMA 1.4L</b> |

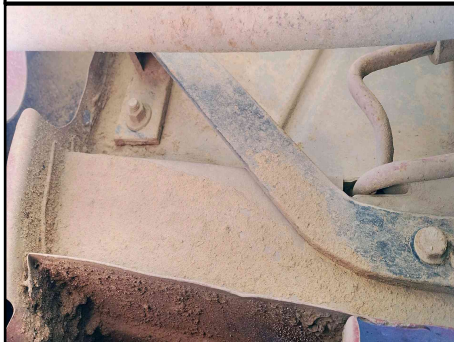
| LONGARINA TRASEIRA ESQUERDA | ⚠ | DANIFICADO |

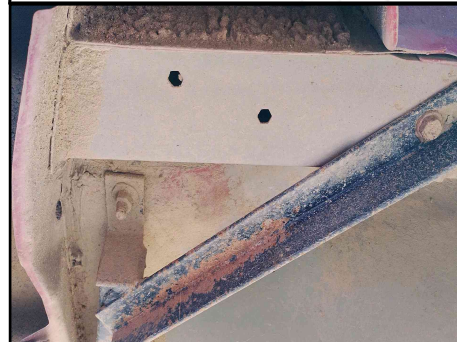
| LONGARINA TRASEIRA DIREITA | ⚠ | DANIFICADO |

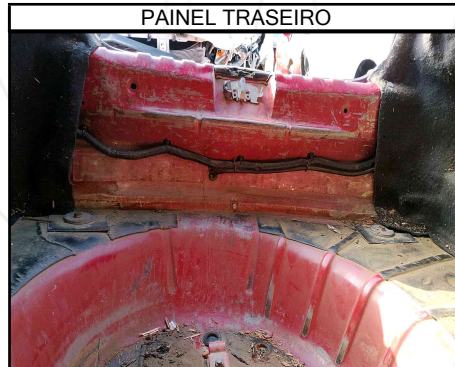
PAINEL TRASEIRO DANIFICADO  
COLUNA A DIREITA DANIFICADO(A)  
COLUNA A ESQUERDA DANIFICADO(A)  
COLUNA C DIREITA DANIFICADO(A)  
PAINEL CORTA FOGO DANIFICADO(A)  
LONGARINA TRASEIRA DIREITA DANIFICADO  
LONGARINA TRASEIRA ESQUERDA DANIFICADO  
ASSOALHO CENTRAL ESQUERDO DANIFICADO(A)  
CAIXA DE AR/ SOLEIRA ESQUERDA DANIFICADO(A)  
CAIXA DE AR/SOLEIRA DIREITA DANIFICADO(A)  
CAIXA DE RODA DIANTEIRA DIREITA DANIFICADO(A)  
CAIXA DE RODA DIANTEIRA ESQUERDA DANIFICADO(A)  
CAIXA DE RODA TRASEIRA DIREITA DANIFICADO(A)

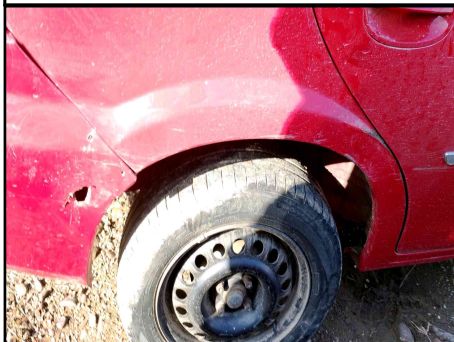
| CAIXA DE RODA TRASEIRA DIREITA | | DANIFICADO(A) |

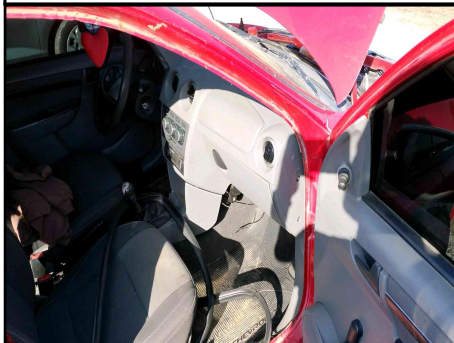
| COLUNA A DIREITA | | DANIFICADO(A) |

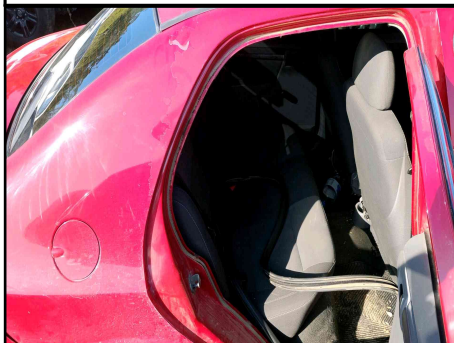
| COLUNA C DIREITA | | DANIFICADO(A) |

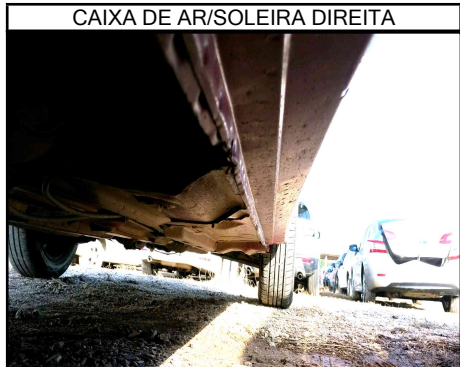
CAIXA DE AR/SOLEIRA DIREITA

| CAIXA DE AR DIREITA | | DANIFICADO(A) |

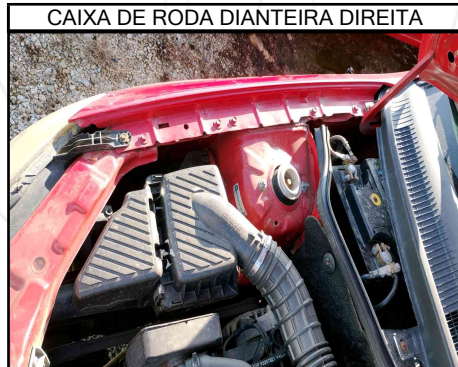
| CAIXA DE RODA DIANTEIRA DIREITA | | DANIFICADO(A) |

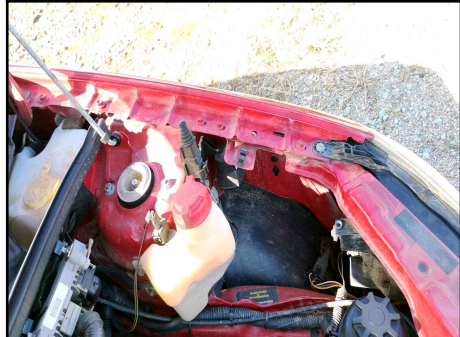
| CAIXA DE RODA DIANTEIRA ESQUERDA | | DANIFICADO(A) |

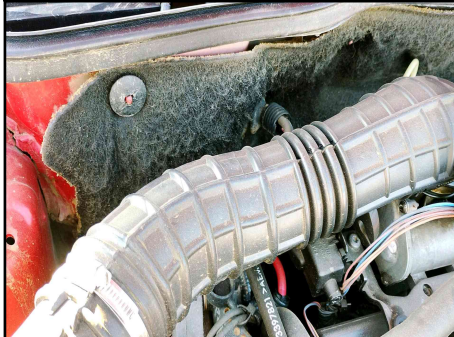
PAINEL CORTA FOGO

| PAINEL CORTA-FOGO | | DANIFICADO(A) |

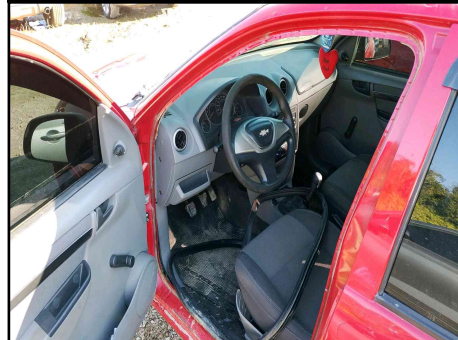
| COLUNA A ESQUERDA | | DANIFICADO(A) |

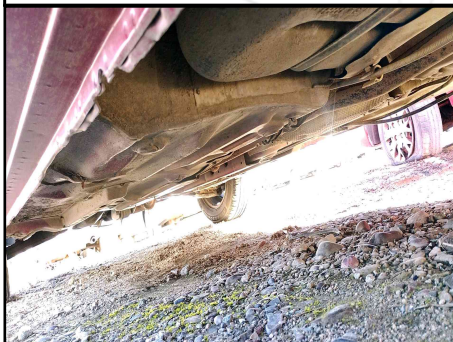
| ASSOALHO CENTRAL ESQUERDO | | DANIFICADO(A) |

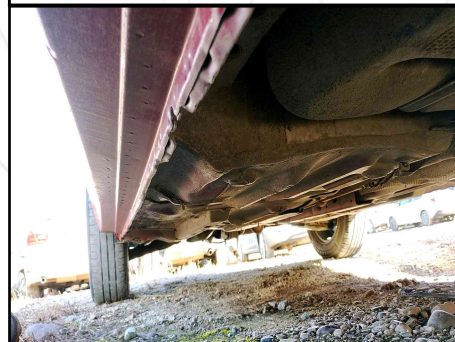
CAIXA DE AR/ SOLEIRA ESQUERDA

| CAIXA DE AR ESQUERDA | | DANIFICADO(A) |
