Cliente  
**CARBUY AUTOMOTIVE BUSINESS LTDA**

| | | | <b>CHEVROLET SPIN 18L AT</b> |
| <b>2022</b> | <b>2023</b> | | |
| <b>CAMAÇARI</b> | <b>BA</b> | <b>BA</b> | |

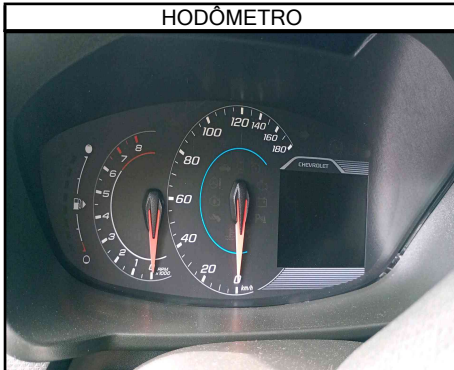
HODÔMETRO

**HODÔMETRO DESLIGADO**  
**CAIXA DE ESTEPE DANIFICADO**  
**ETIQUETA ETA COLUMNA DANIFICADA**  
**LONGARINA TRASEIRA DIREITA DANIFICADO**  
**LONGARINA TRASEIRA ESQUERDA DANIFICADO**  
**CAIXA DE AR/ SOLEIRA ESQUERDA DANIFICADO(A)**

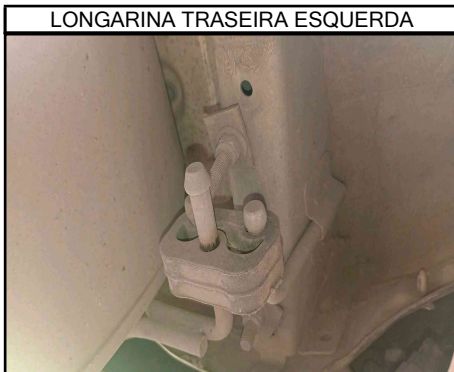
| LONGARINA TRASEIRA ESQUERDA | | <b>DANIFICADO</b> |

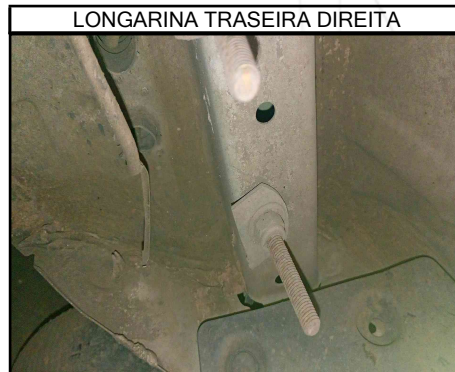
| LONGARINA TRASEIRA DIREITA | | <b>DANIFICADO</b> |

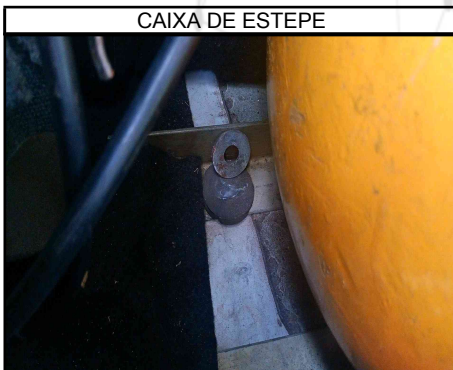
| CAIXA DE ESTEPE | | DANIFICADO |

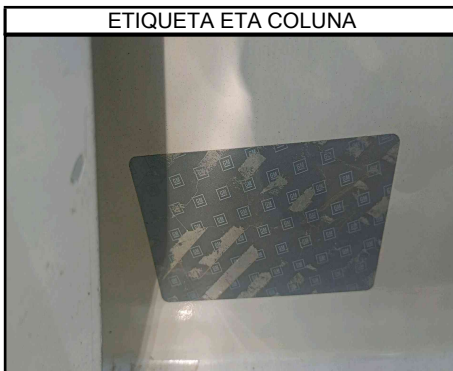
ETIQUETA ETA COLUNA

| ETIQUETA ETA DA COLUMNA | | <b>DANIFICADA</b> |

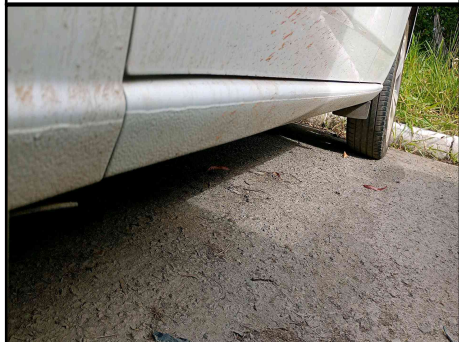
CAIXA DE AR/ SOLEIRA ESQUERDA

| CAIXA DE AR ESQUERDA | | DANIFICADO(A) |
