Cliente: **CARBUY AUTOMOTIVE BUSINESS LTDA**CPF / CNPJ: **35.626.178/0001-27**Dt. Pedido: **10/08/2026**Dt. Vistoria: **11/08/2026**Dt. Baixa: **11/08/2026**Local: **HUB (PE)**

Placa: **QSH2G66** Marca: **TOYOTA** Modelo: **SW4 (SRX DIAMOND 4X4 2.8 TB AT)** Cód. Molicar: **04803233-5**  
Chassi: **8AJBA3FS5K0271590** Motor: **SP0359601** Cor: **Marrom** Portas: **4** Ano/Modelo: **2019 / 2019**  
Chassi BIN: **8AJBA3FS5K0271590** Motor BIN: **SP0359601** Cor BIN: **MARROM** Combustível BIN: **DIESEL**  
Câmbio: **AUTOMATICO** Combustível: **Diesel** Renavam: **01197252050** KM: **Digital N/V** Cód. Fipe: **002166-0**

APROVADO COM RESTRIÇÃO, sendo que para emissão do Laudo de Transferência, o item destacado deve ser regularizado, pois trata-se de status REPROVÁVEL, conforme Detran.

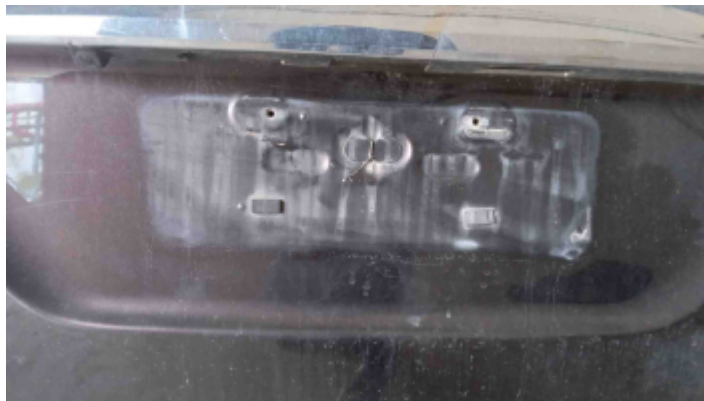
Foto da placa traseira

Ausente

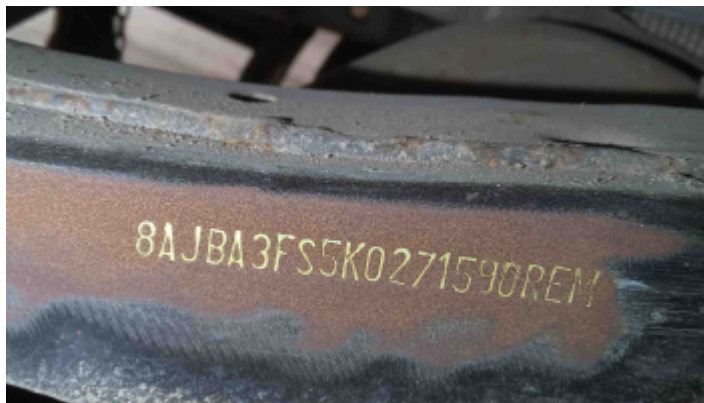
Foto da gravação do chassi : 8AJBA3FS5K0271590

1.2.24 - Gravada com a sigla REM, porém consta informação na BIN (Base de Índice Nacional).

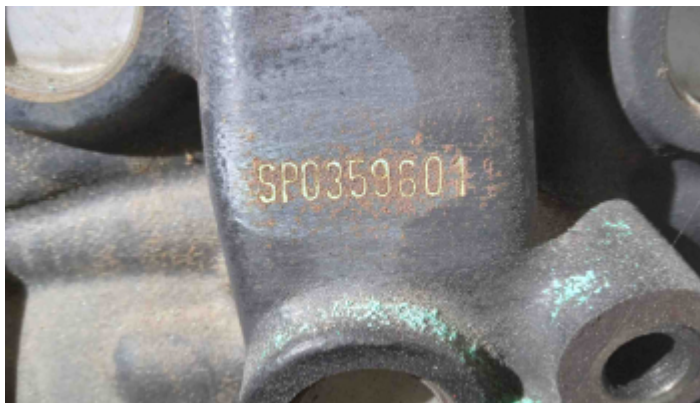
Foto do número do motor : SP0359601

4.2.22 - Apresenta as Siglas DA ou DJ + UF, apresentando a informação na BIN.

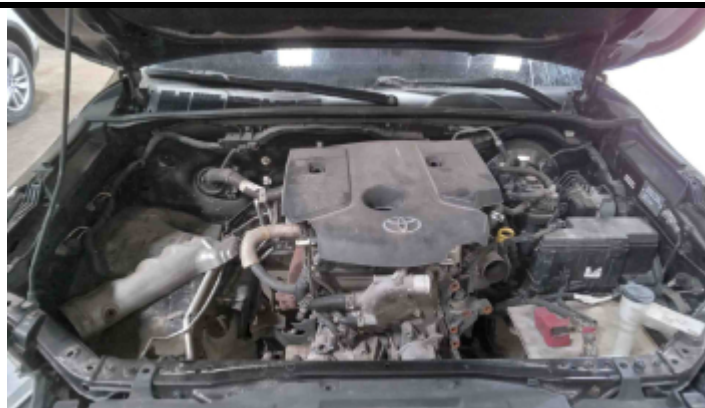
Foto do compartimento do motor

| Com Danos | Com Danos | | | | |

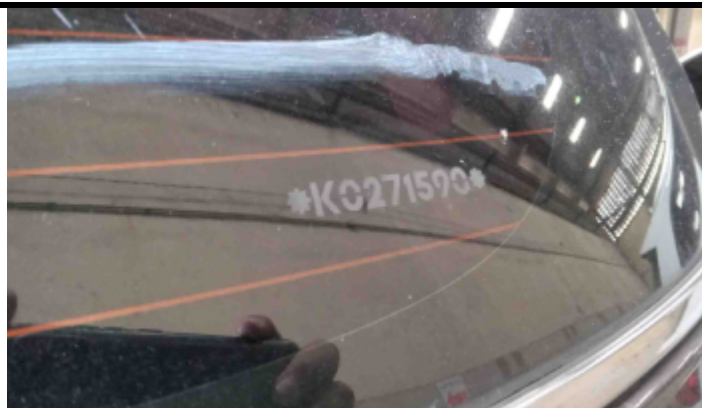
Foto da gravação do vidro vigia

- Vidro traseiro (Vigia)  
NÃO ORIGINAIS

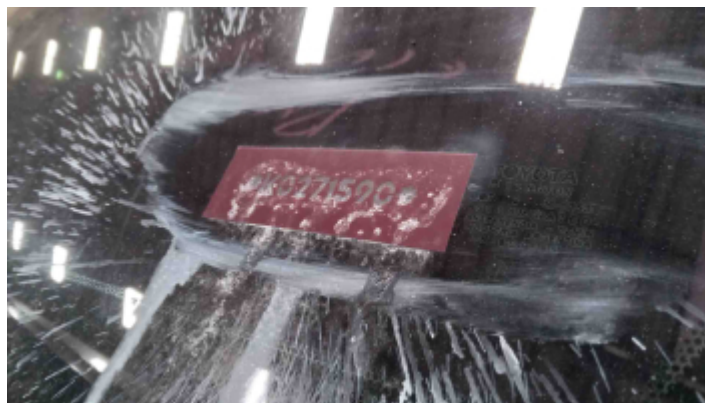
Foto da gravação do vidro pára-brisa

- Vidro dianteiro (Para-brisa)  
NÃO ORIGINAIS

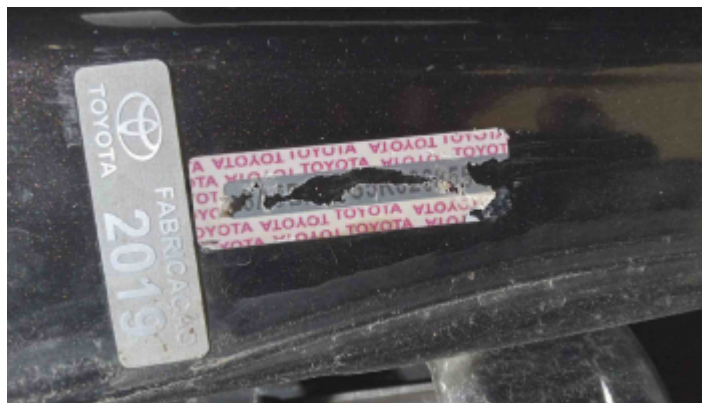
Foto da etiqueta ETA (batente da porta)

- Batente da Porta  
DANIFICADAS

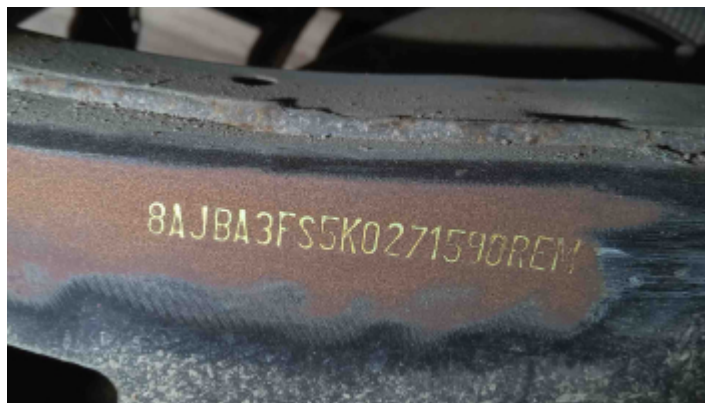
Foto da etiqueta ETA (assoalho)

- Assoalho  
DANIFICADAS

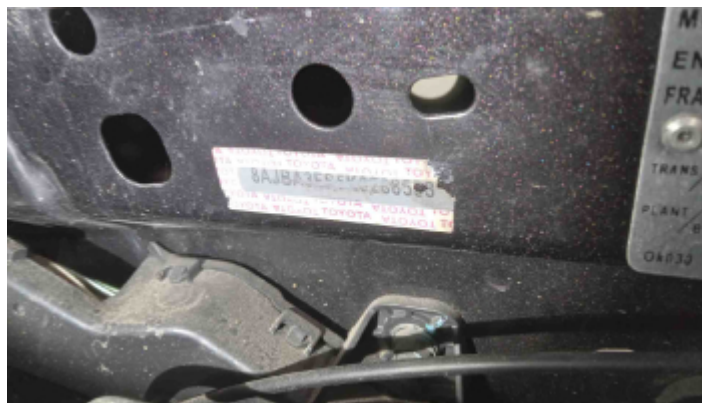
Foto da etiqueta ETA (compartimento do motor)

- Compartimento do motor  
DANIFICADAS

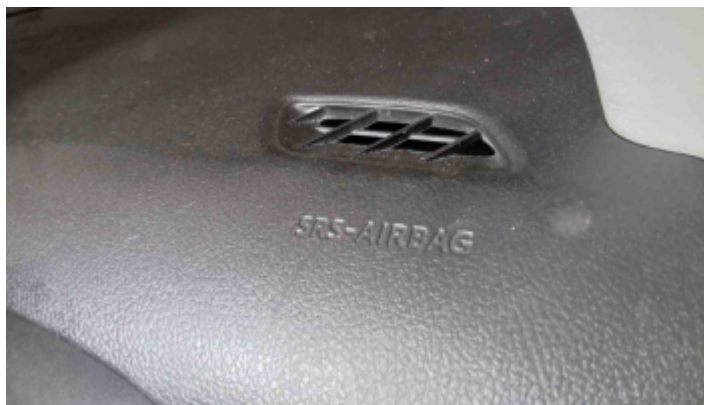
Foto Air Bag

| Deflagrado | Com Danos | Sem Danos | Sem Danos | Sem Danos | |

PLACAS AUSENTES.  
VEICULO POSSUI NUMERAÇÃO SERIAL DO CHASSI REMARCADA COM A SIGLA "REM", JA REGULARIZADA JUNTO A BASE NACIONAL.  
NUMERAÇÃO IDENTIFICVADORA DO MOTOR REMARCADA COM A SIGLA "UF" DE ORIGEM, JA REGULARIZADA JUNTO A BASE NACIONAL.  
PARTE MECÂNICA FALTANDO PEÇAS, IMPOSSIBILITANDO A COLETA DA QUILOMETRAGEM.  
\*\*\*ARIBAG MOTORISTA DANIFICADO\*\*\*  
PAINEL DIAANTEIRO DANIFICADO;  
PONTA DAS LONGARINAS DANIFICADAS;

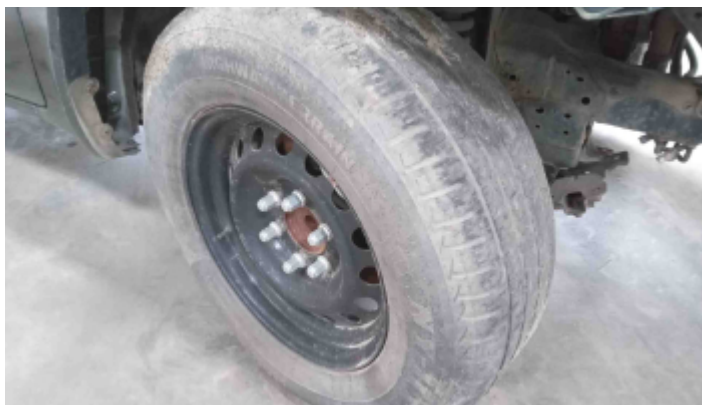
Foto Pneu Dianteiro Direito

| Com Danos | Com Danos | Pneu Ruim | Pneu Ruim | Sem Danos | |

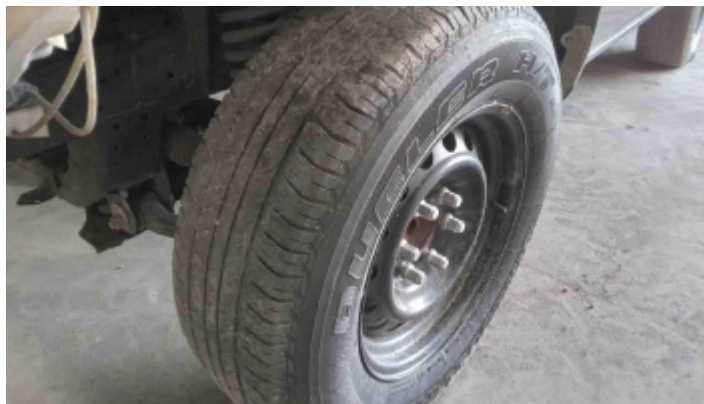
Foto Pneu Dianteiro Esquerdo

| Sem Danos | Sem Danos | Com Danos | Com Danos | Pneu Ruim | |

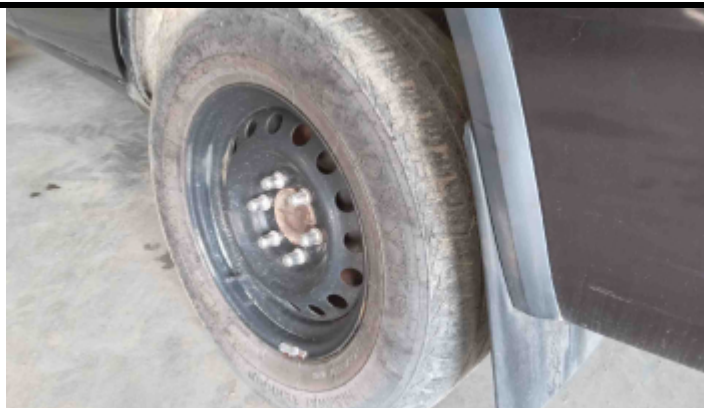
Foto Pneu Traseiro Esquerdo

| Pneu Ruim | Sem Danos | Sem Danos | | | |

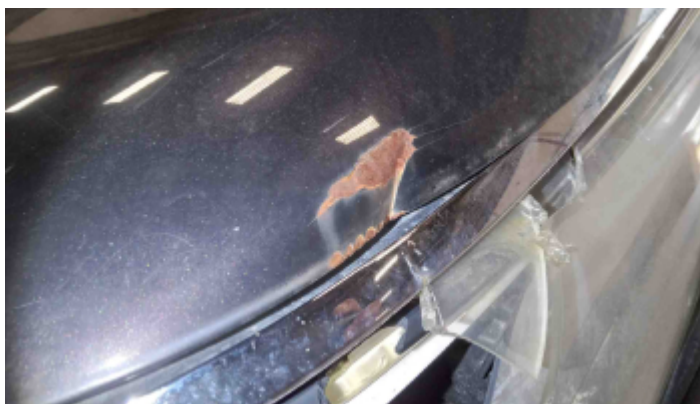
Foto Avaria Capô

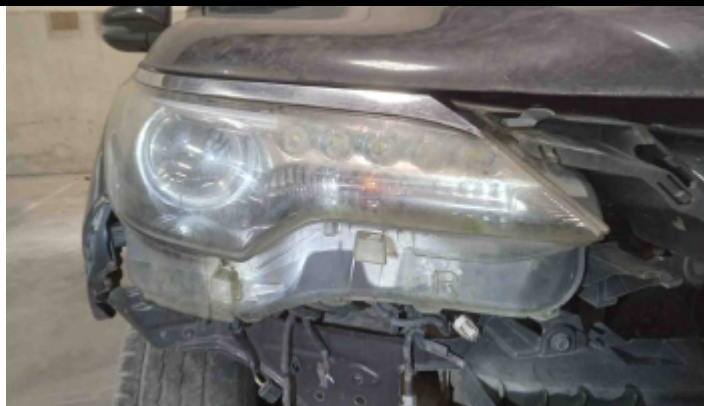
Foto Avaria Farol Direito

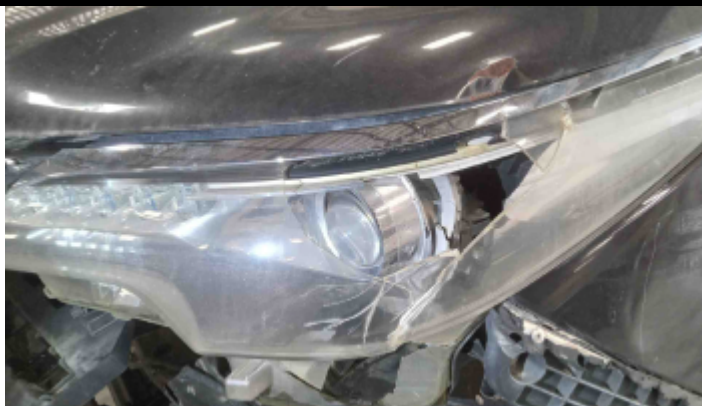
Foto Avaria Farol Esquerdo

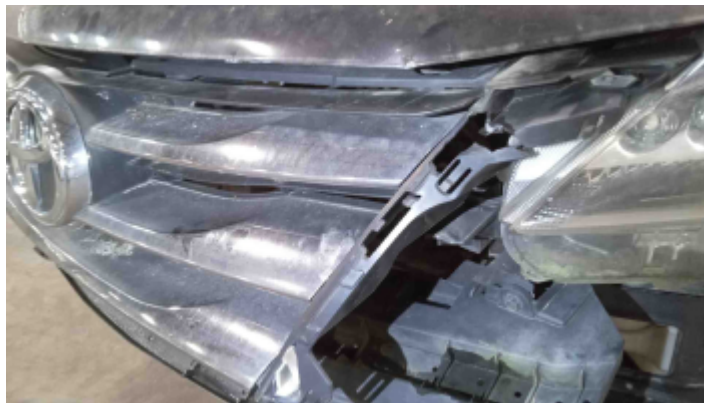
Foto Avaria Grade

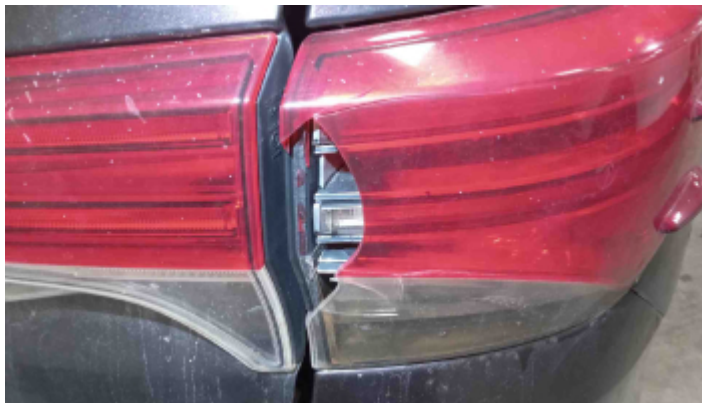
Foto Avaria Lanterna Direita

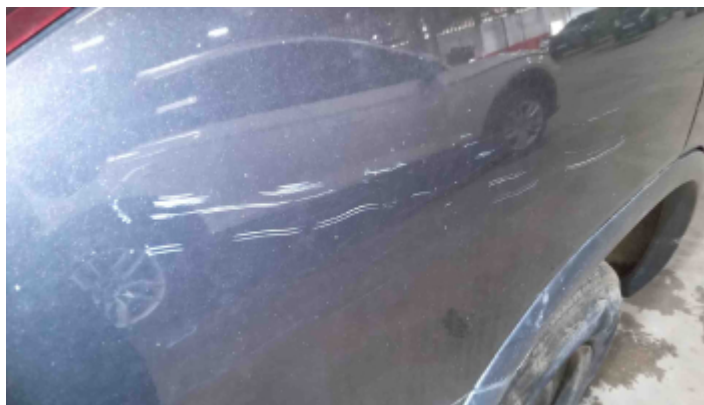
Foto Avaria Lateral Direita

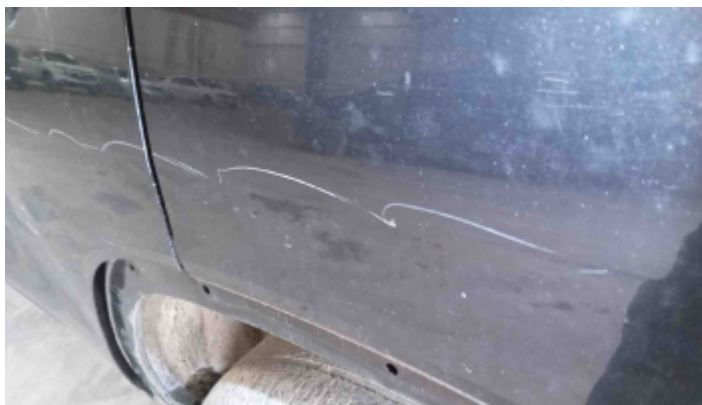
Foto Avaria Lateral Esquerda

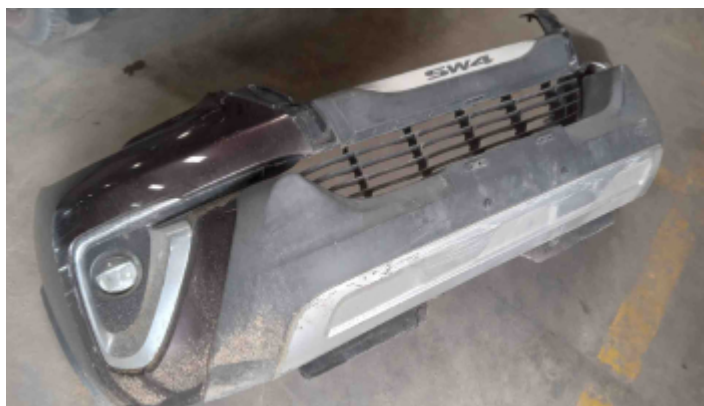
Foto Avaria Pára-Choque Dianteiro

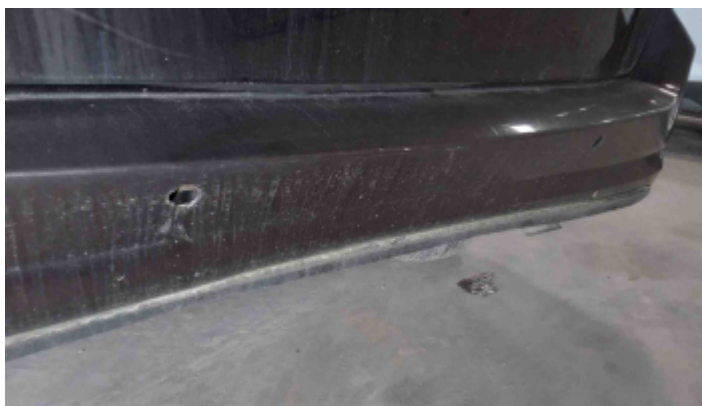
Foto Avaria Pára-Choque Traseiro

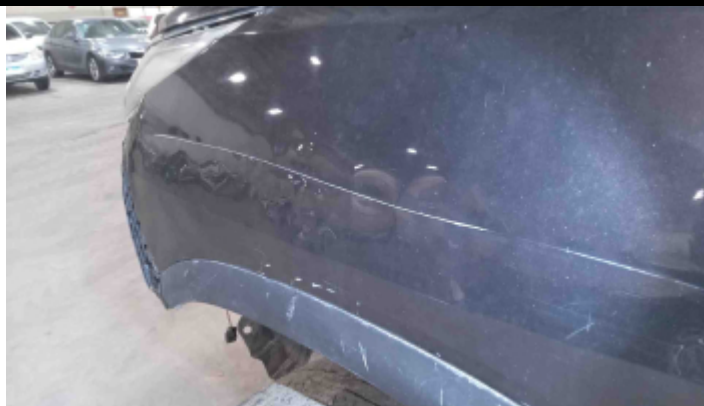
Foto Avaria Pára-Lama Esquerdo

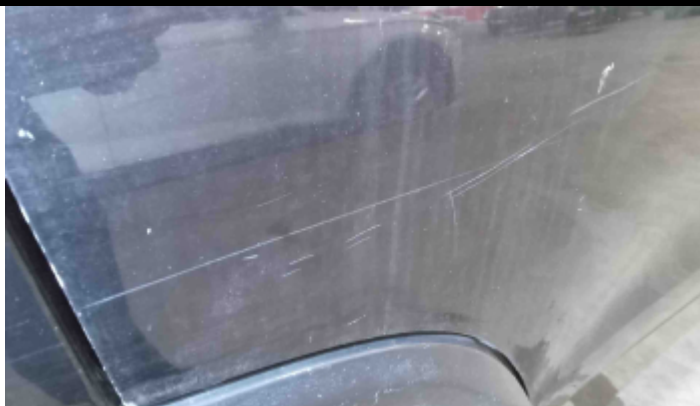
Foto Avaria Porta Direita Traseira

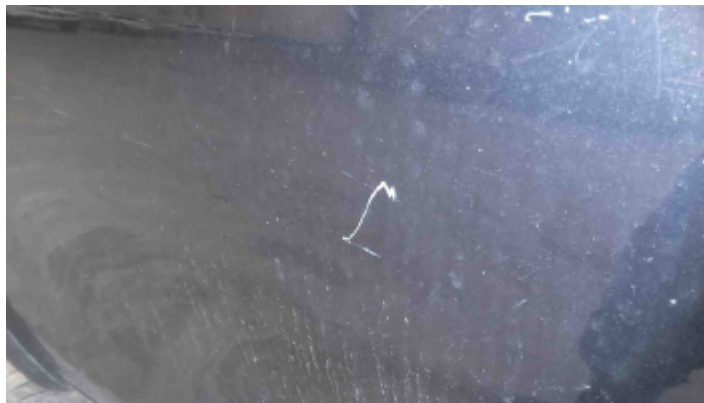
Foto Avaria Porta Esquerda Dianteira

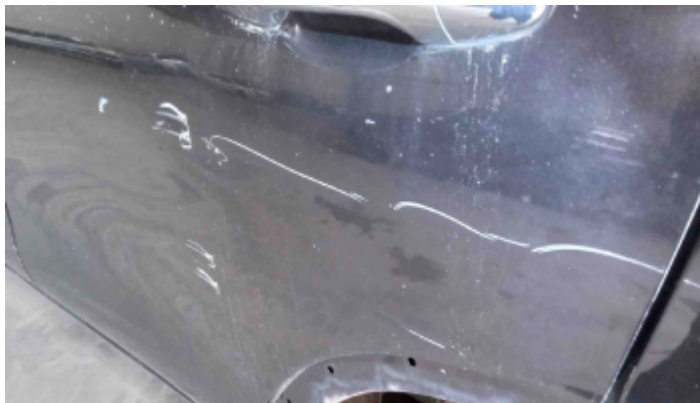
Foto Avaria Porta Esquerda Traseira

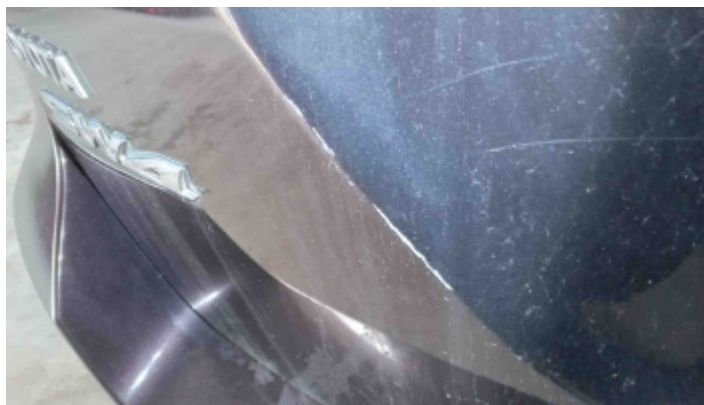
Foto Avaria Tampa do Porta Malas
