Cliente  
**CARBUY AUTOMOTIVE BUSINESS LTDA**

**DADOS DO VEÍCULO**

| ANO FABRICAÇÃO | ANO MODELO | MOTOR BIN | CITROEN/C3 90M ORIGINE | |

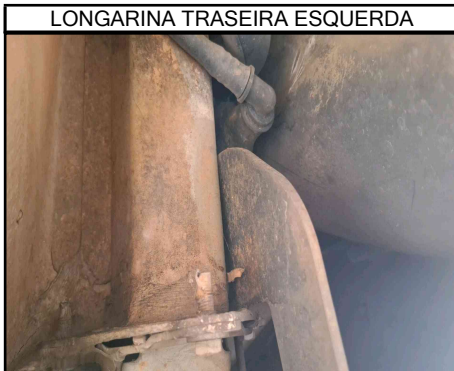
| LONGARINA TRASEIRA ESQUERDA | ⚠ | DANIFICADO |

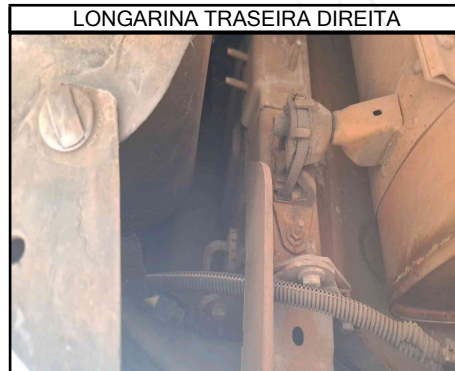
| LONGARINA TRASEIRA DIREITA | ⚠ | DANIFICADO |

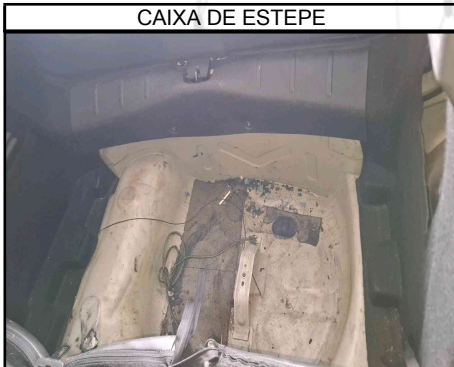
| CAIXA DE ESTEPE | | DANIFICADO |

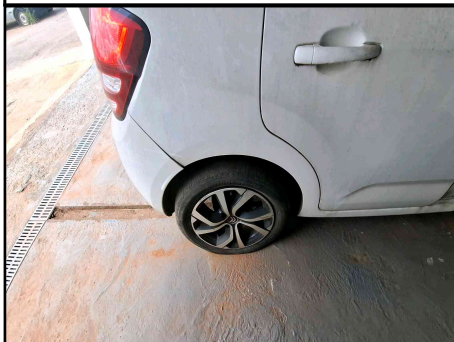
| CAIXA DE RODA TRASEIRA DIREITA | | DANIFICADO(A) |

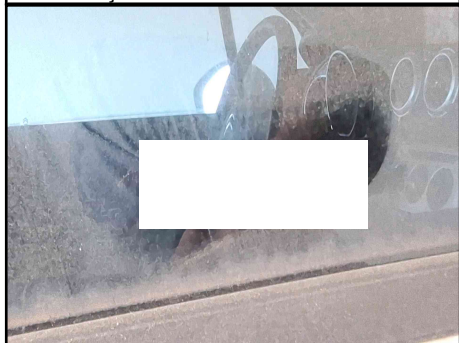
GRAVAÇÃO VIDRO DIANTEIRO DIREITO

| GRAVAÇÃO DO VIDRO DIANTEIRO DIREITO | ⚠ | DANIFICADO(A) |

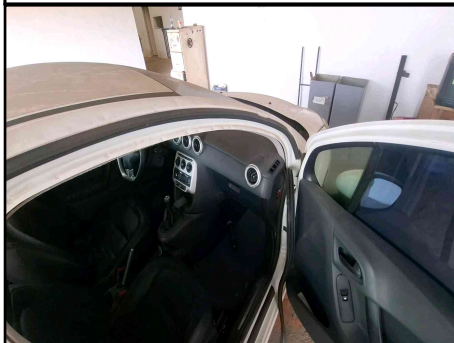
| COLUNA A DIREITA | | DANIFICADO(A) |

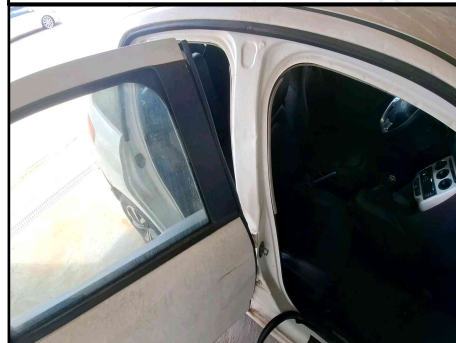
| COLUNA CENTRAL DIREITA | | DANIFICADO(A) |

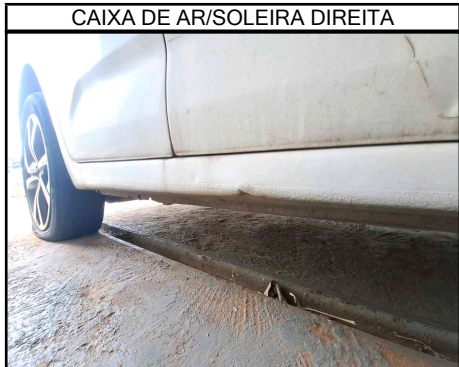
CAIXA DE AR/SOLEIRA DIREITA

| CAIXA DE AR DIREITA | | DANIFICADO(A) |

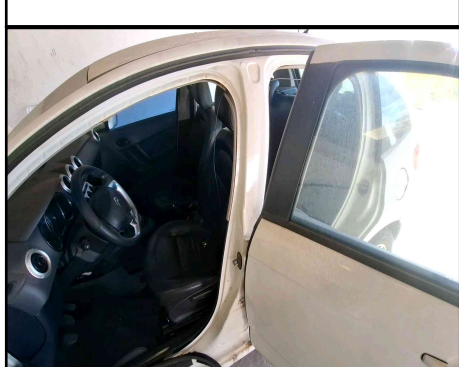
| COLUNA CENTRAL ESQUERDA | | DANIFICADO(A) |

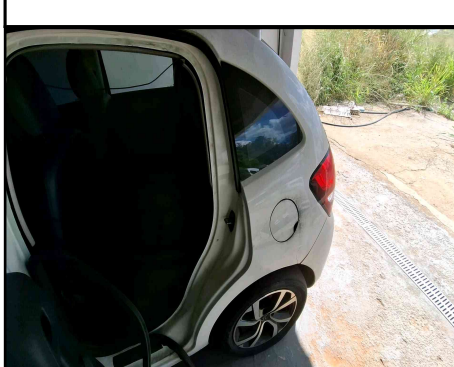
| COLUNA C ESQUERDA | | DANIFICADO(A) |

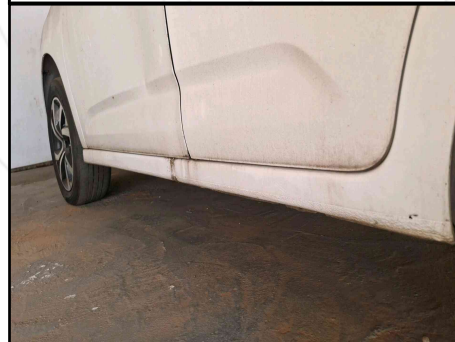
**CAIXA DE AR/ SOLEIRA ESQUERDA**

| CAIXA DE AR ESQUERDA | | DANIFICADO(A) |

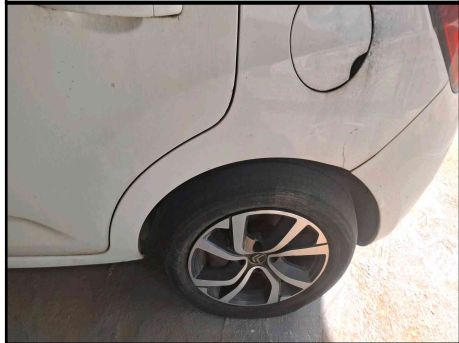
**CAIXA DE RODA TRASEIRA ESQUERDA**

| CAIXA DE RODA TRASEIRA ESQUERDA | | DANIFICADO(A) |
