**CLIENTE**

Cliente  
**CARBUY AUTOMOTIVE BUSINESS LTDA**

**DADOS DO VEÍCULO**

| | | | <b>RENAULT/DUSTER 16 D</b> |

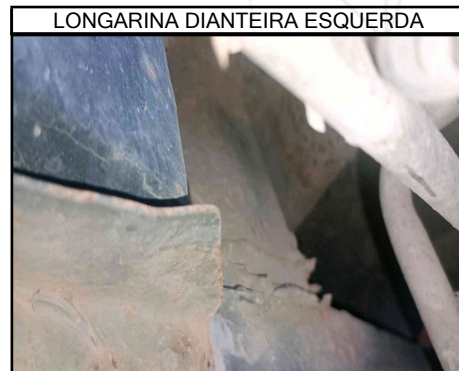
| LONGARINA DIANTEIRA ESQUERDA | | DANIFICADO(A) |

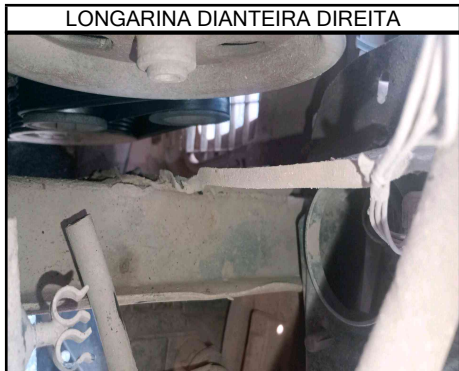
| LONGARINA DIANTEIRA DIREITA | | DANIFICADO(A) |

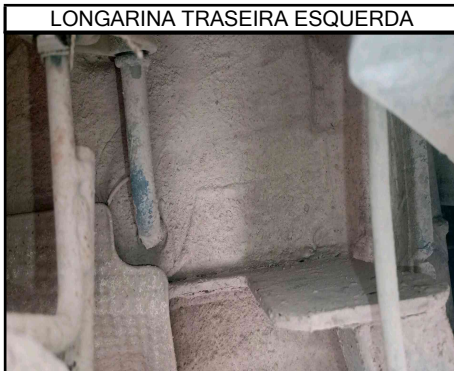
LONGARINA TRASEIRA ESQUERDA DANIFICADO ENGATE FIXADO  
PAINEL TRASEIRO DANIFICADO

| LONGARINA TRASEIRA ESQUERDA | | DANIFICADO |

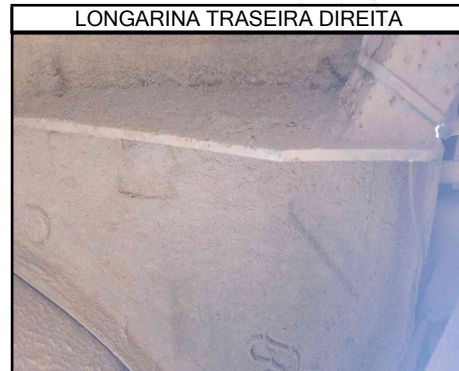
| LONGARINA TRASEIRA DIREITA | | DANIFICADO |

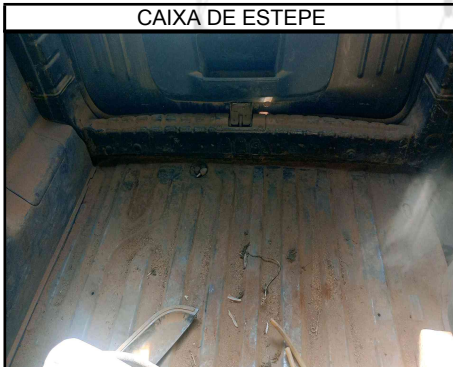
| CAIXA DE ESTEPE | | DANIFICADO |

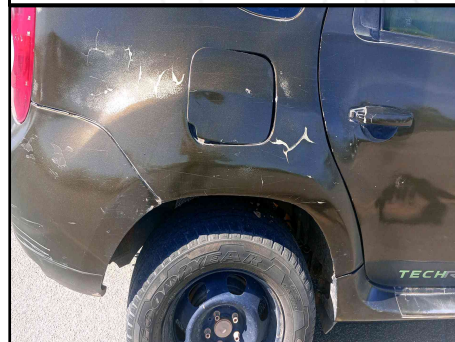
| CAIXA DE RODA TRASEIRA DIREITA | | REPARADO(A) |

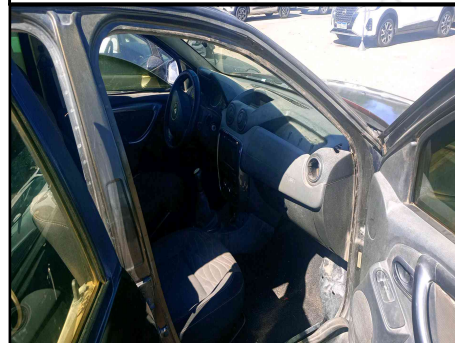
| COLUNA A DIREITA | | REPARADO(A) |

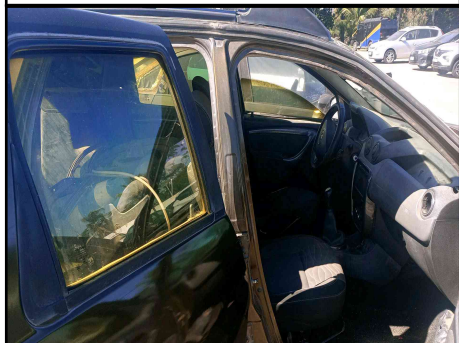
| COLUNA CENTRAL DIREITA | | REPARADO(A) |

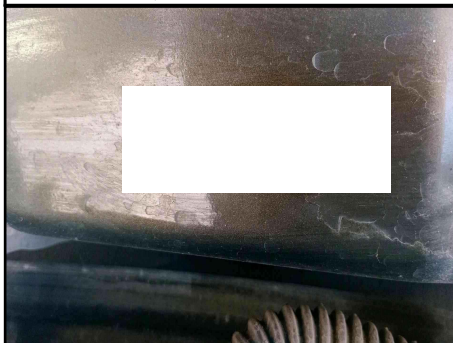
ETIQUETA ETA COLUNA

| ETIQUETA ETA DA COLUNA | | COM NUMERAÇÃO ILEGÍVEL OU INCOMPLETA |

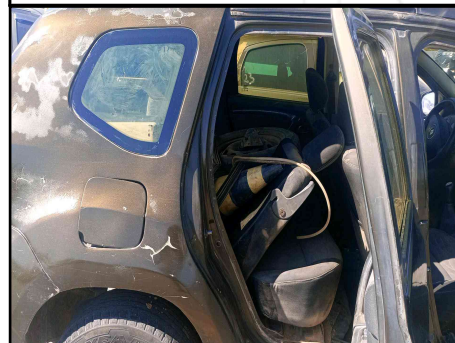
| COLUNA C DIREITA | | REPARADO(A) |

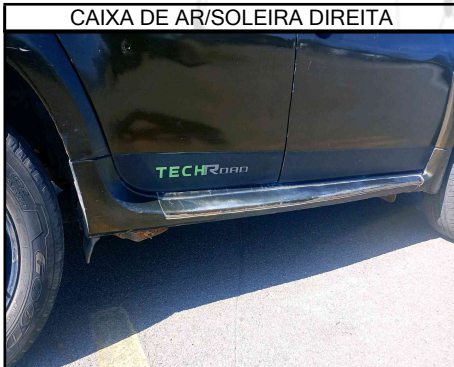
CAIXA DE AR/SOLEIRA DIREITA

| CAIXA DE AR DIREITA | | DANIFICADO(A) |

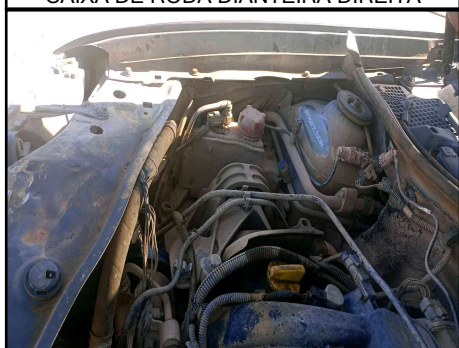
| CAIXA DE RODA DIANTEIRA DIREITA | | DANIFICADO(A) |

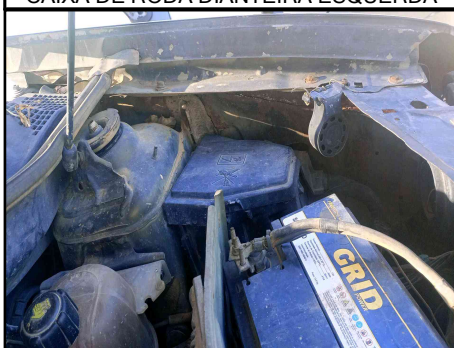
| CAIXA DE RODA DIANTEIRA ESQUERDA | | DANIFICADO(A) |

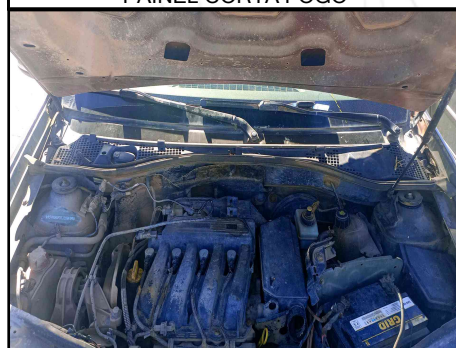
PAINEL CORTA FOGO

| PAINEL CORTA-FOGO | | DANIFICADO(A) |

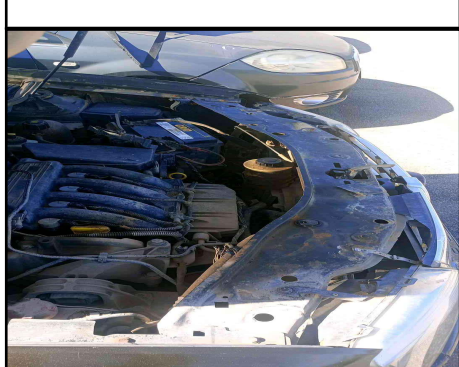
| PAINEL DIANTEIRO SUPERIOR | | DANIFICADO(A) |

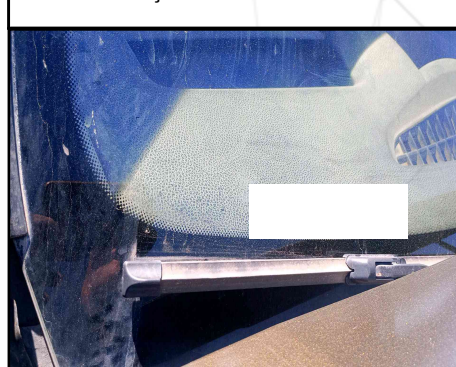
GRAVAÇÃO VIDRO PARABRISA

| GRAVAÇÃO DO VIDRO DO PARA-BRISA | | SEM GRAVAÇÃO |

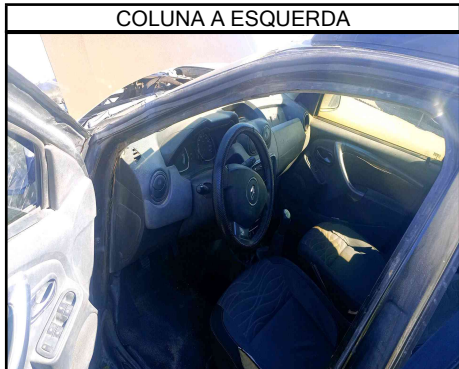
| COLUNA A ESQUERDA | | DANIFICADO(A) |

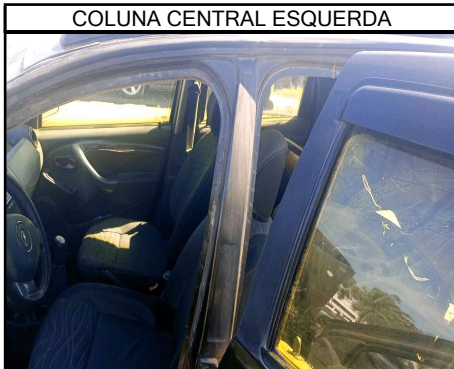
| COLUNA CENTRAL ESQUERDA | | DANIFICADO(A) |

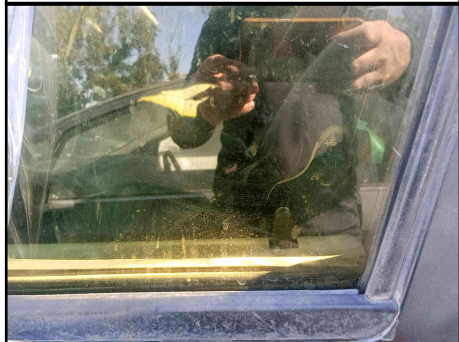
GRAVAÇÃO VIDRO DIANTEIRO  
ESQUERDO

| GRAVAÇÃO DO VIDRO DIANTEIRO ESQUERDO | | SEM GRAVAÇÃO |

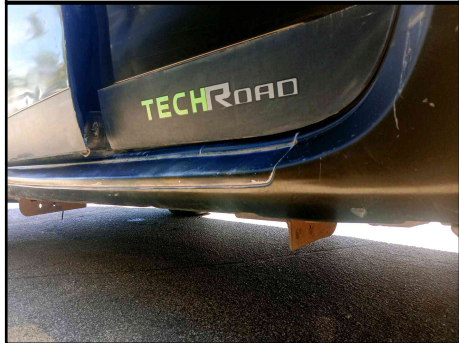
CAIXA DE AR/ SOLEIRA ESQUERDA

| CAIXA DE AR ESQUERDA | | DANIFICADO(A) |

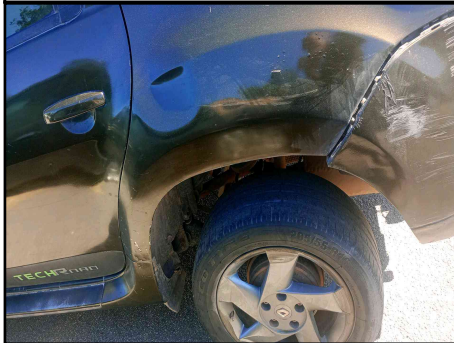
| CAIXA DE RODA TRASEIRA ESQUERDA | | REPARADO(A) |
