Placa: **QWH5555** Marca: **FORD** Modelo: **NEW ECOSPORT (FREESTYLE 1.5 12V AT6)** Cód. Molicar: **01621046-3**  
Chassi: **9BFZB55S7L8812125** Motor: **Y2JCL8812125** Cor: **Cinza** Portas: **4** Ano/Modelo: **2019 / 2020**  
Chassi BIN: **9BFZB55S7L8812125** Motor BIN: **Y2JCL8812125** Cor BIN: **CINZA** Combustível BIN: **ALCOOL/GASOLINA**  
Câmbio: **AUTOMATICO** Combustível: **Gasolina** Renavam: **01218471678** KM: **146590** Cód. Fipe: **003438-0**

**VII - Conservação****RUIM****VIII - Comentários****VEÍCULO POSSUI ENGATE PRA REBOQUE.****VEICULO POSSUI DANOS NO CONJUNTO ESTRUTURAL:****LONGARINA DIANTEIRA DIREITA DANIFICADA;  
LONGARINA DIANTEIRA ESQUERDA DANIFICADA;  
CAIXA DE RODA DIANTEIRA DIREITA;  
CAIXA DE RODA DIANTEIRA ESQUERDA;  
PAINEL DIANTEIRO DANIFICADO;****AIR BAG MOTORISTA E PASSAGEIRO DEFLAGRADOS, DEVIDO A COLISÃO FRONTAL.**

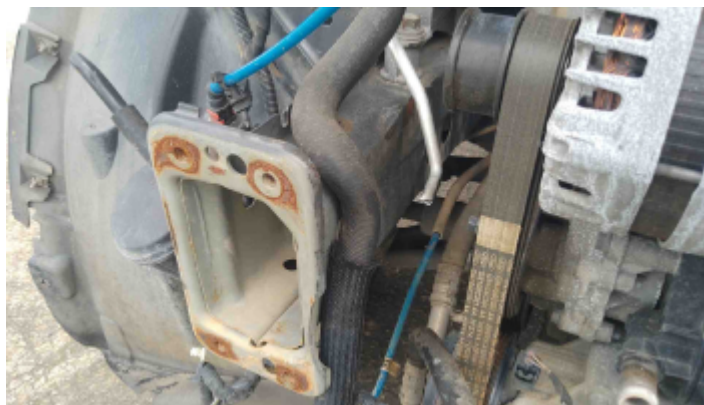
Foto Estrutura Longarina Direita

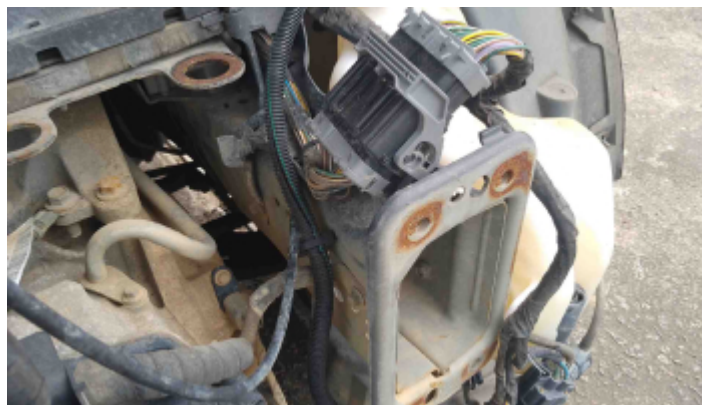
Foto Estrutura Longarina Esquerda

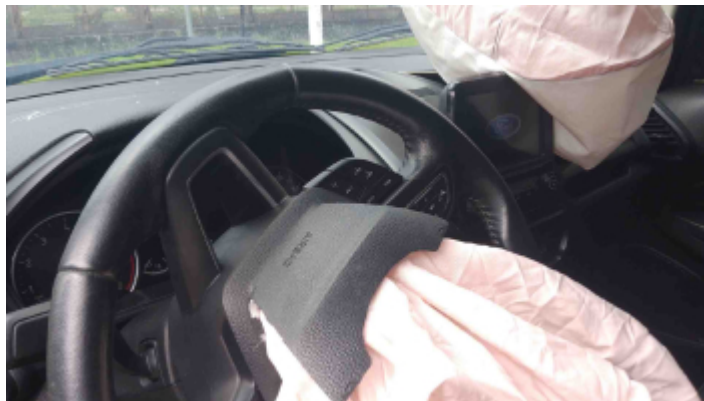
Foto Air Bag

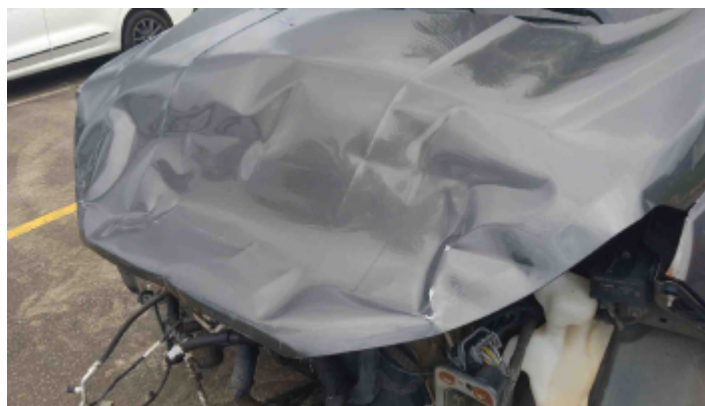
Foto Avaria Capô

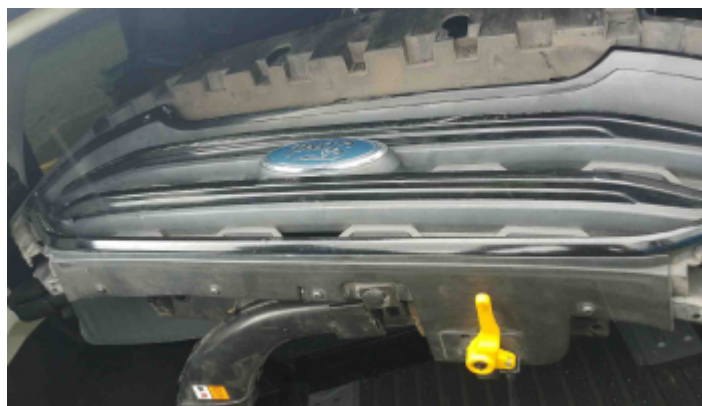
Foto Avaria Grade

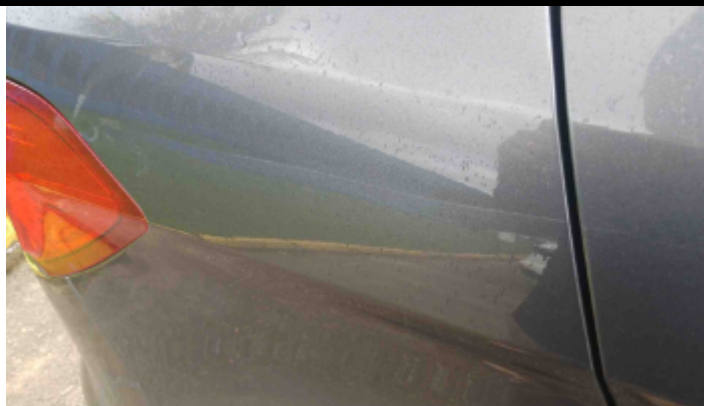
Foto Avaria Lateral Direita

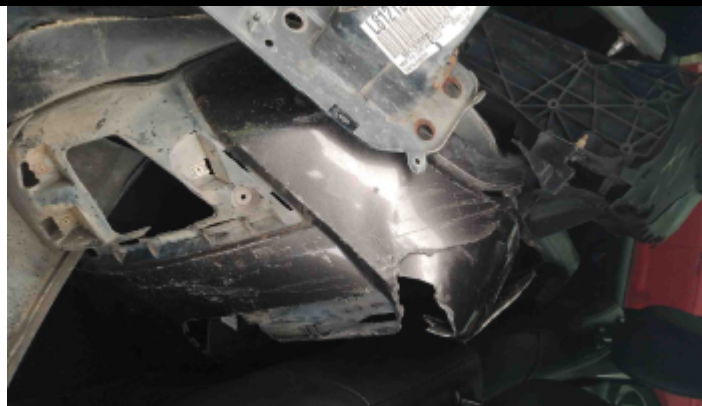
Foto Avaria Pára-Choque Dianteiro

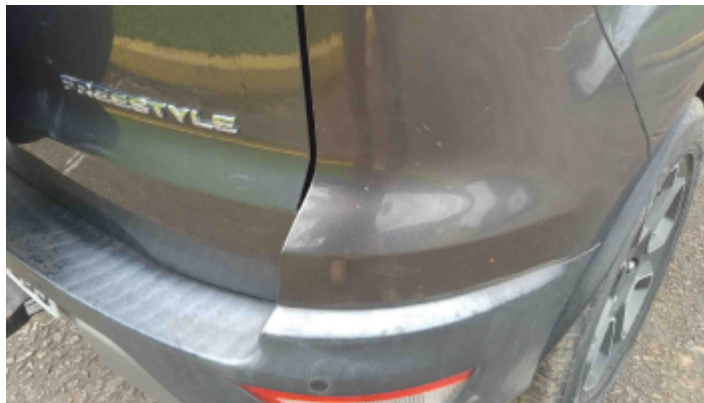
Foto Avaria Pára-Choque Traseiro

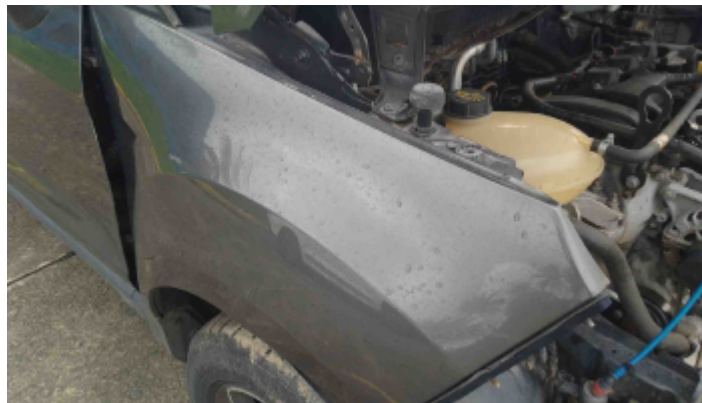
Foto Avaria Pára-Lama Direito

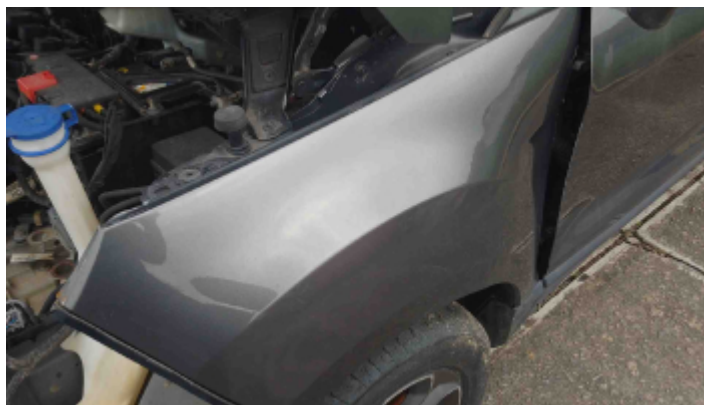
Foto Avaria Pára-Lama Esquerdo

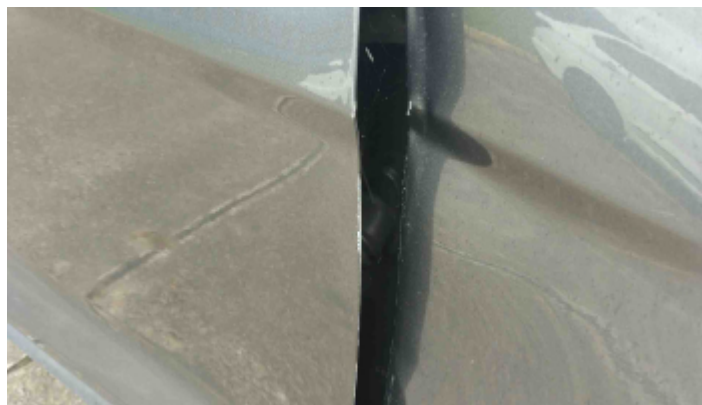
Foto Avaria Porta Direita Dianteira

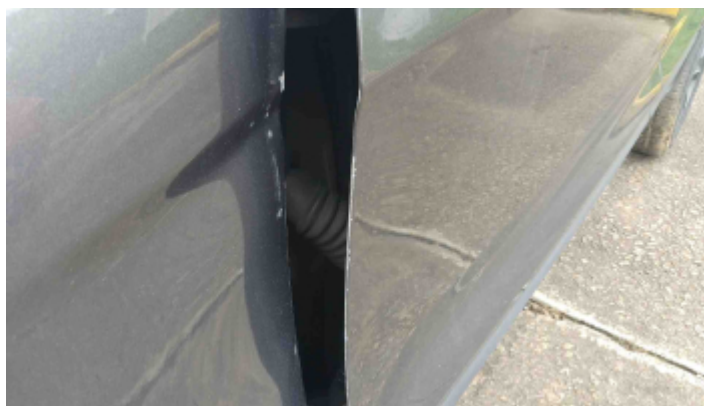
Foto Avaria Porta Esquerda Dianteira
