| I - Dados do Veículo | | | | STATUS AVARIAS: | |
|---|---|---|---|---|---|
| Placa: | RQD0H00 | Marca: | BYD | Modelo: | SEAL (AWD 82KWH) |
| Cód. Molicar: | 29601401-1 | Chassi: | LGXCF6CD0R2001313 | Motor: | 2E2005838 |
| Cor: | Preta | Portas: | 4 | Ano/Modelo: | 2023 / 2024 |

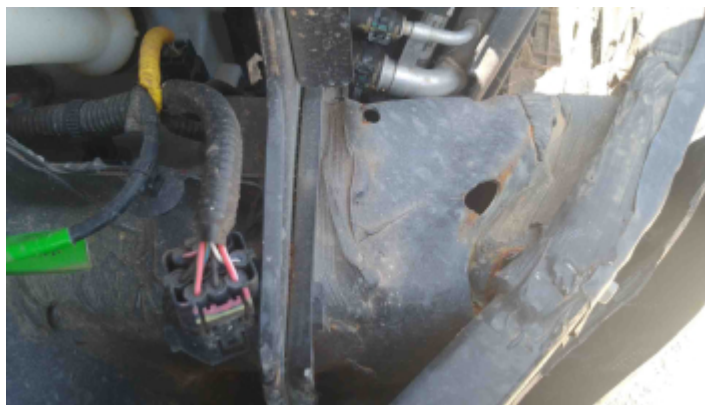
Foto Estrutura Longarina Direita

PAINEL DIANTEIRO DANIFICADO;  
CRASHBOX DIREITO;  
CRASHBOX ESQUERDO;  
LONGARINA DIANTEIRA ESQUERDA;  
CAIXA DE RODA DIANTEIRA DIREITA;  
CAIXA DE RODA TRASEIRA ESQUERDA;  
PAINEL TRASEIRO;  
ASSOALHO DO PORTA MALAS;

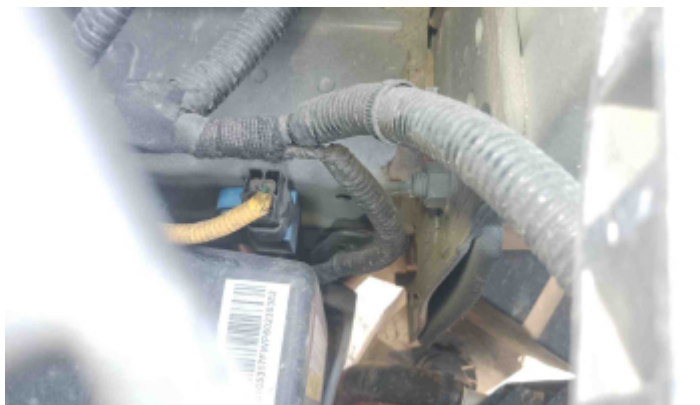
Foto Estrutura Longarina Esquerda

| Longarina Dianteira Com Danos | | | | | |
| Com Danos | | | | | |

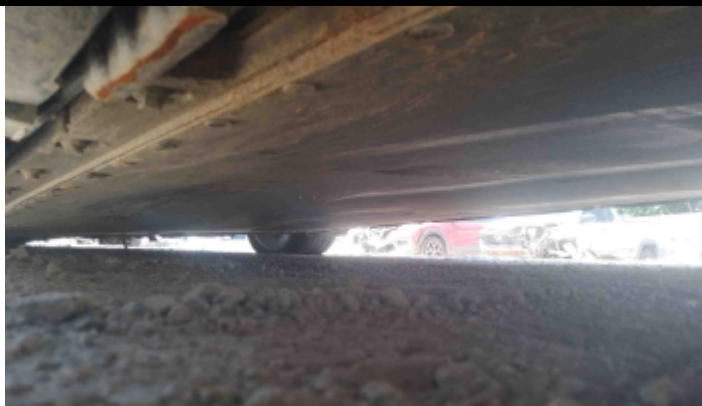
Foto Estrutura Assoalho

| Assoalho Central | Assoalho Porta Malas | Caixa de Ar | Coluna Central Direita | Coluna Central Esquerda | Coluna Teto |
| Com Danos | Sem Danos | Sem Danos | Sem Danos | Sem Danos | Sem Danos |

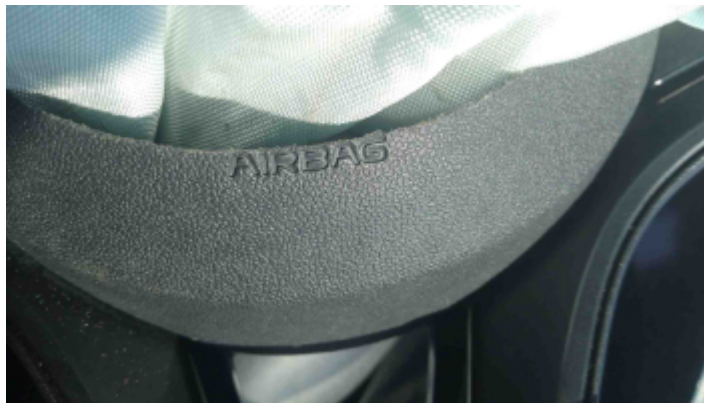
Foto Air Bag

| Air Bag | Ar Condicionado | Cinto de Segurança | Escapamento | Estado dos Vidros Blindados | |
| Deflagrado | Com Danos | Sem Danos | Sem Danos | Sem Danos | |

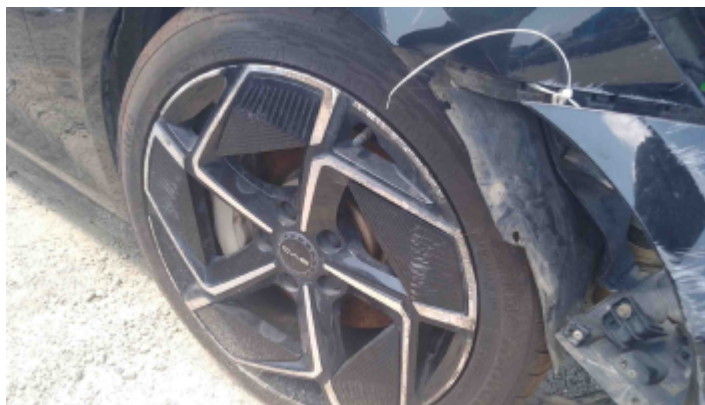
Foto Pneu Dianteiro Direito

| Porta Dianteira D | Porta Traseira D | Pneu Frente D | Pneu Traseiro D | Roda Dianteira Sem Danos | |
| Amassado | Sem Danos | Pneu Regular | Pneu Ruim | | |

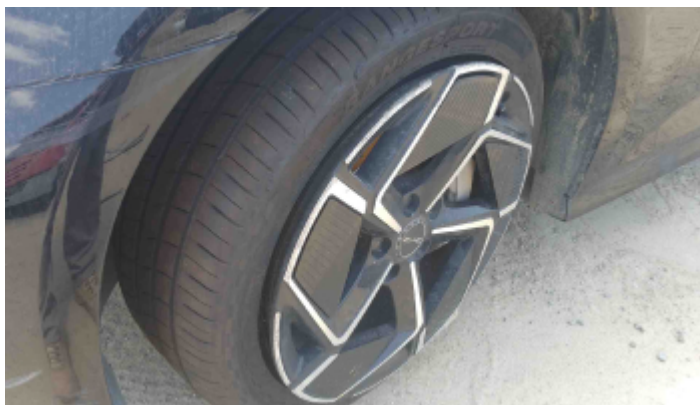
Foto Pneu Dianteiro Esquerdo

| Painel Inferior Esquerdo | Paralama Dianteiro Esquerdo | Porta Dianteira E | Porta Traseira E | Pneu Frente E | |
| Sem Danos | Sem Danos | Bom | Sem Danos | Pneu Ruim | |

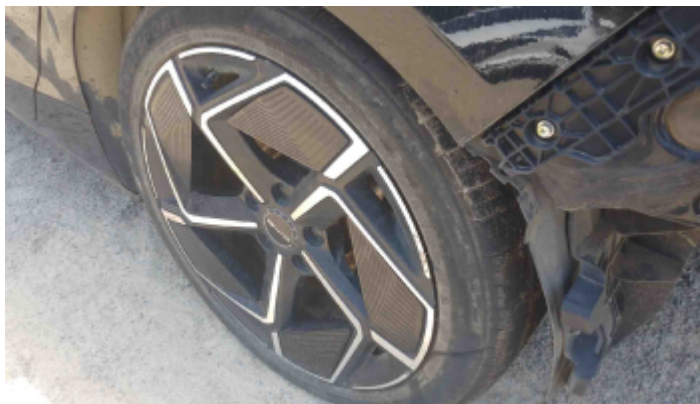
Foto Pneu Traseiro Esquerdo

| Pneu Traseiro E | Roda Dianteira | Roda Traseira | Caixa de Ar | | |
| Pneu Regular | Sem Danos | Sem Danos | Bom | | |

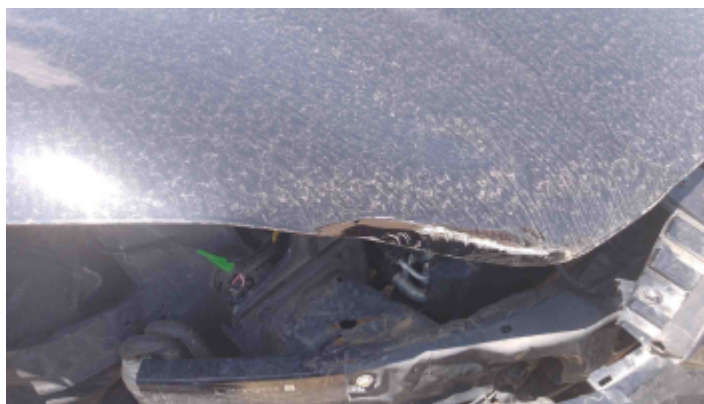
Foto Avaria Capô

| Capo | Farol D. Esquerdo | Farol D. Direito | Grade | Gravação Para-brisa | Para-brisa |
| Com Danos | Com Danos | Com Danos | Com Danos | Sem Danos | Com Danos |

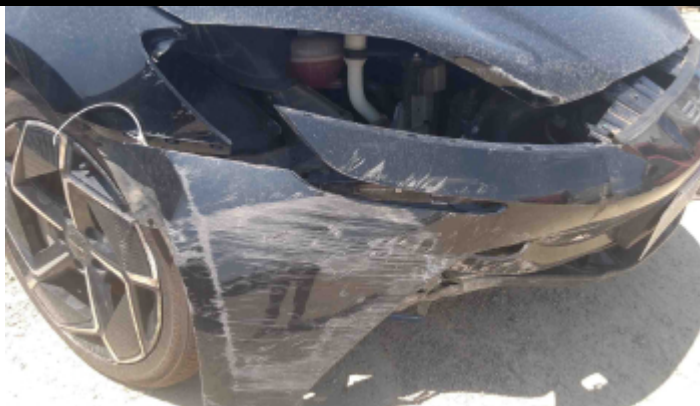
Foto Avaria Pára-Choque Dianteiro

| Capo | Farol D. Esquerdo | Farol D. Direito | Grade | Gravação Para-brisa | Para-brisa |
|---|---|---|---|---|---|
| Limpador de Para-brisa | Coluna Dianteira Direita | Coluna Traseira Direita | Parachoque D | Teto do Veículo | Carenagem Frontal |
| Sem Danos | Sem Danos | Sem Danos | Com Danos | Bom | Sem Danos |

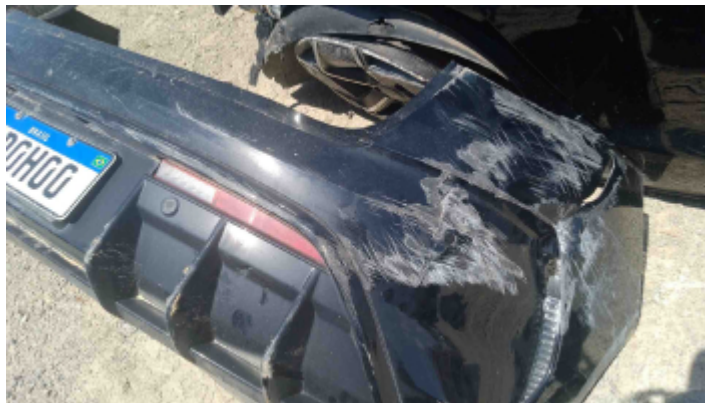
Foto Avaria Pára-Choque Traseiro

| Lanterna T. Esquerda | Lanterna T. Direita | Gravação Para-brisa T. | Para-brisa T. (vigia) | Porta Malas | Paracheque T |
| Sem Danos | Sem Danos | Sem Danos | Sem Danos | Com Danos | Com Danos |
