Cliente  
**BANCO BRADESCO FINANCIAMENTOS S.A.**

**DADOS DO VEÍCULO**

| PLACA | CHASSI | CHASSI BIN | MARCA/MODELO | |
|---|---|---|---|---|
| ANO FABRICAÇÃO | ANO MODELO | MOTOR BIN | <b>FORD KA FLEX</b> | |

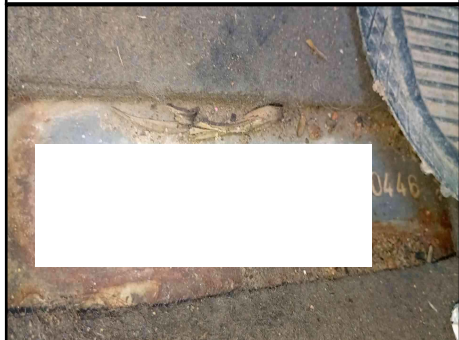
NÚMERO CHASSI

| NÚMERO DO CHASSI | | FORA DOS PADRÕES DA FABRICANTE |

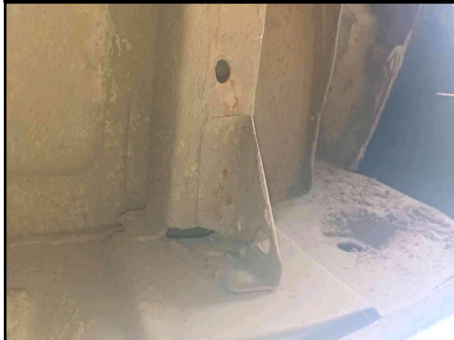
| LONGARINA TRASEIRA ESQUERDA | | DANIFICADO |

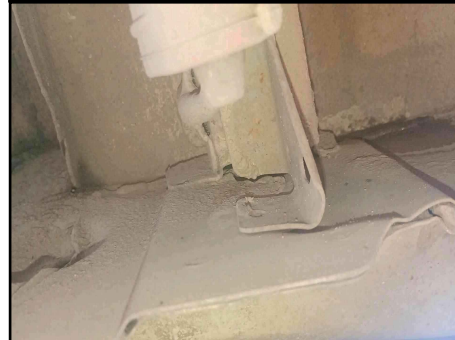
| LONGARINA TRASEIRA DIREITA | | DANIFICADO |

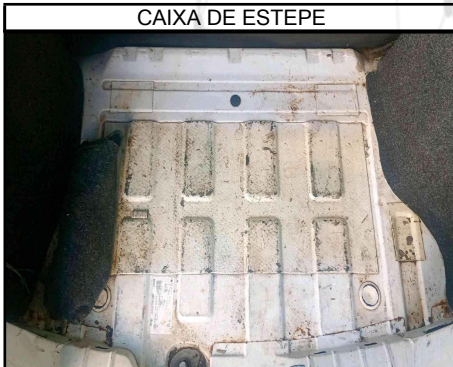
| CAIXA DE ESTEPE | | DANIFICADO |

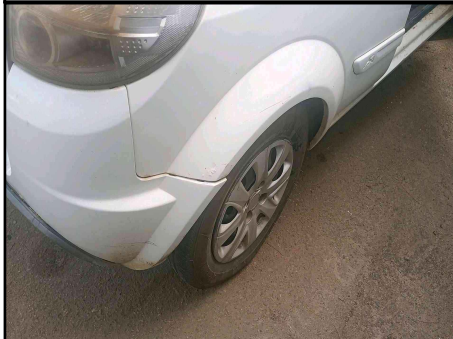
| CAIXA DE RODA TRASEIRA DIREITA | | DANIFICADO(A) |

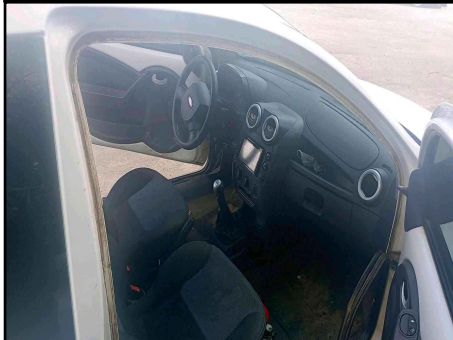
| COLUNA A DIREITA | | DANIFICADO(A) |

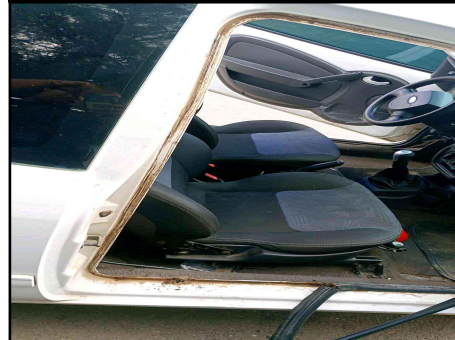
| COLUNA CENTRAL DIREITA | | DANIFICADO(A) |

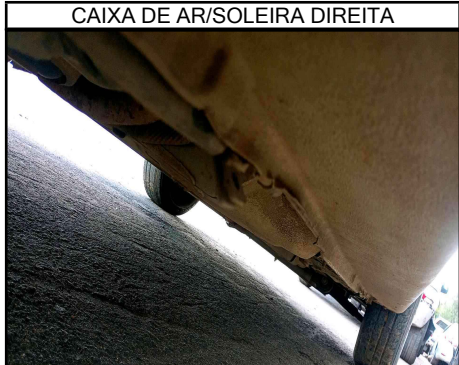
CAIXA DE AR/SOLEIRA DIREITA

| CAIXA DE AR DIREITA | | DANIFICADO(A) |

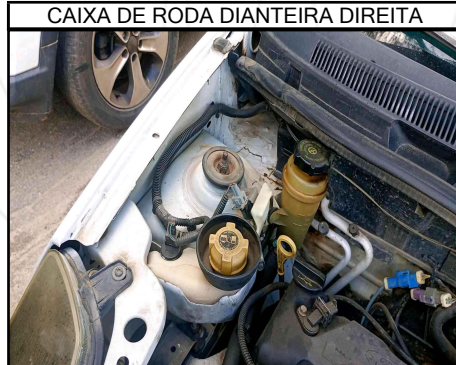
| CAIXA DE RODA DIANTEIRA DIREITA | | DANIFICADO(A) |

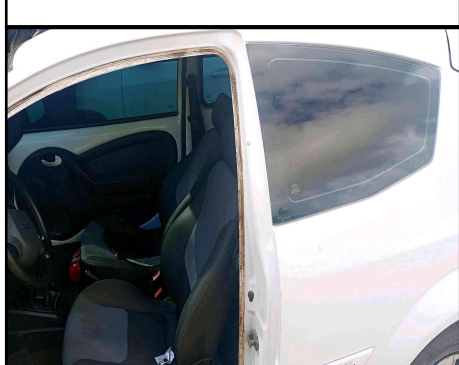
| COLUNA CENTRAL ESQUERDA | | DANIFICADO(A) |
