Cliente  
**VIP LEILÕES GESTÃO E LOGÍSTICA**

**DADOS DO VEÍCULO**

| PLACA | CHASSI | CHASSI BIN | MARCA/MODELO | |
|---|---|---|---|---|
| <b>PIU4A80</b> | <b>98867512WJKH56529</b> | <b>98867512WJKH56529</b> | <b>JEEP COMPASS</b> | |

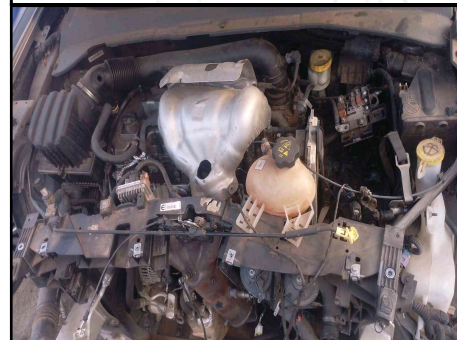
**AIRBAG DEFLAGRADO / HODÔMETRO INACESSÍVEL / LONGARINA DIANTEIRA DIREITA DANIFICADO(A) / LONGARINA DIANTEIRA ESQUERDA DANIFICADO(A) / LONGARINA AVARIADA-PERFURADA PARA INSTALAR ENGATE / PAINEL DIANTEIRO SUPERIOR DANIFICADO(A) / PANORAMICA COMPARTIMENTO MOTOR PEÇAS DANIFICADAS**  
CONFORME PESQUISA, VEÍCULO APRESENTA HISTÓRICO DE SINISTRO, HISTÓRICO ESTE QUE NÃO NOS INFORMA A ORIGEM DO MESMO. DESTA FORMA NÃO PODENDO SER APONTADO QUAISQUER INDÍCIOS DE ENCHENTE OU OUTRO TIPO DE AVARIA PROVENIENTE DA COMERCIALIZAÇÃO EM PÁTIO.

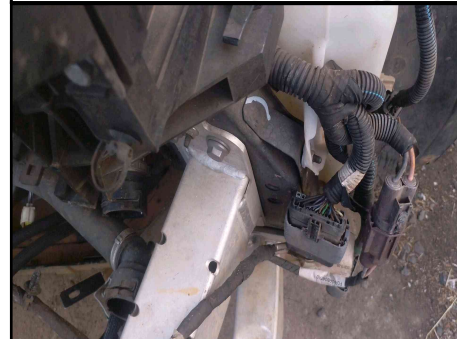
| LONGARINA DIANTEIRA ESQUERDA | | DANIFICADO(A) |

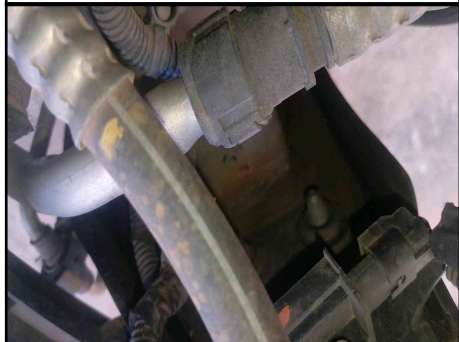
| LONGARINA DIANTEIRA DIREITA | | DANIFICADO(A) |

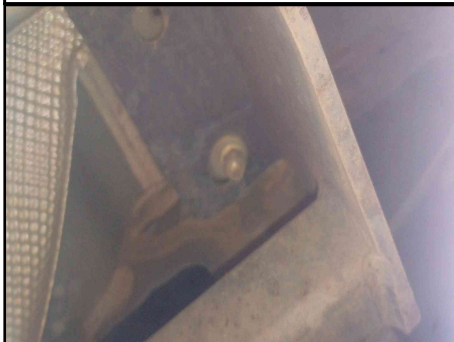
| LONGARINA TRASEIRA ESQUERDA | | DANIFICADO |

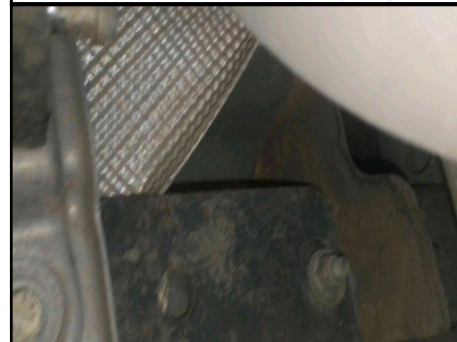
| LONGARINA TRASEIRA DIREITA | | DANIFICADO |

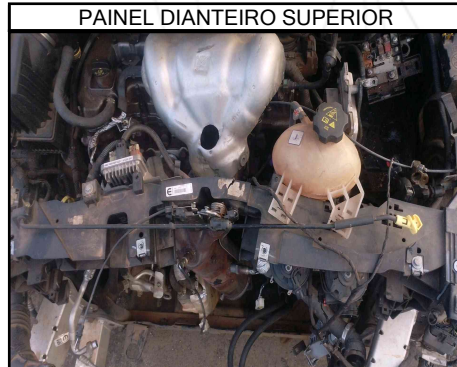
| PAINEL DIANTEIRO SUPERIOR | | DANIFICADO(A) |
