Cliente  
**CARBUY AUTOMOTIVE BUSINESS LTDA**

| <b>2024</b> | <b>2024</b> | | <b>HONDA CG 160 FAN</b> | <b>PRETA</b> |

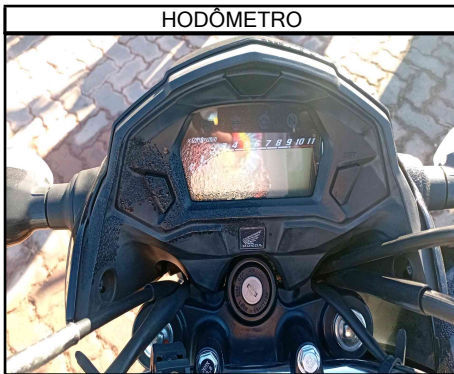
HODÔMETRO

**HODÔMETRO INACESSÍVEL**
