Cliente  
**VIP LEILÕES GESTÃO E LOGÍSTICA**

| PLACA<br><b>MKZ6A88</b> | CHASSI<br><b>9BWAA05U3DT193378</b> | CHASSI BIN<br><b>9BWAA05U3DT193378</b> | MARCA/MODELO<br><b>VW/NOVO GOL 1.0</b> | |

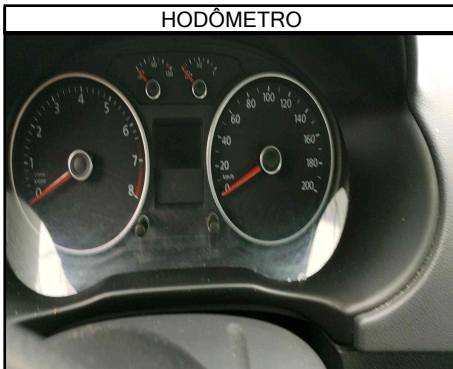
CAIXA DE AR/ SOLEIRA ESQUERDA - DANIFICADA / CAIXA DE AR/SOLEIRA DIREITA - DANIFICADA / CAIXA DE ESTEPE - DANIFICADO / COLUNA A ESQUERDA - DANIFICADA / HODÔMETRO INACESSÍVEL / COLUNA CENTRAL ESQUERDA - DANIFICADA / CONSTA REGISTRO DE SINISTRO E SINISTRO ESPECIAL E PARECER TÉCNICO

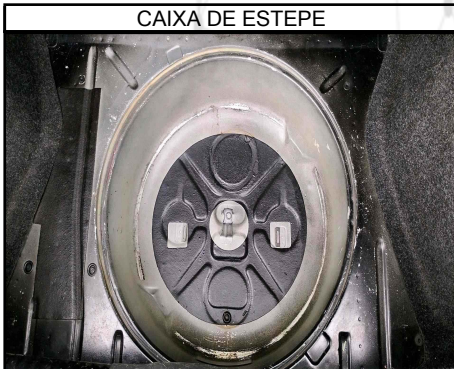
| CAIXA DE ESTEPE | | DANIFICADO |

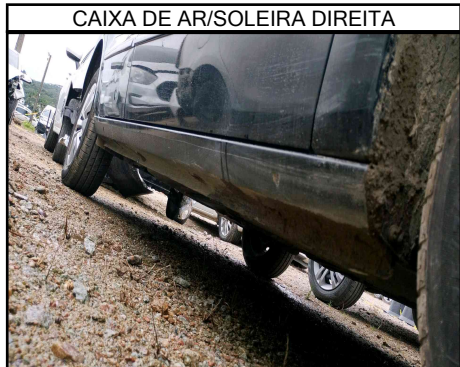
**CAIXA DE AR/SOLEIRA DIREITA**

| CAIXA DE AR DIREITA | | DANIFICADO(A) |

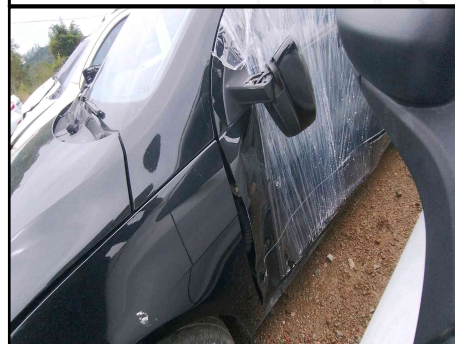
**COLUNA A ESQUERDA**

| COLUNA A ESQUERDA | | DANIFICADO(A) |

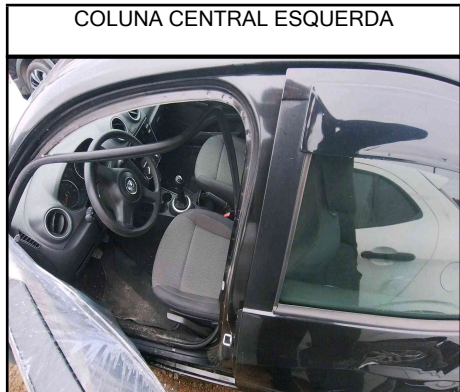
**COLUNA CENTRAL ESQUERDA**

| COLUNA CENTRAL ESQUERDA | | DANIFICADO(A) |

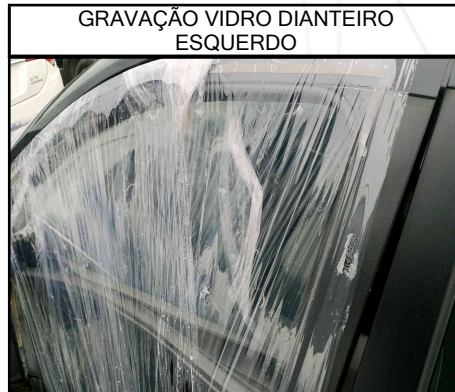
**GRAVAÇÃO VIDRO DIANTEIRO ESQUERDO**

| GRAVAÇÃO DO VIDRO DIANTEIRO ESQUERDO | | DANIFICADO(A) |

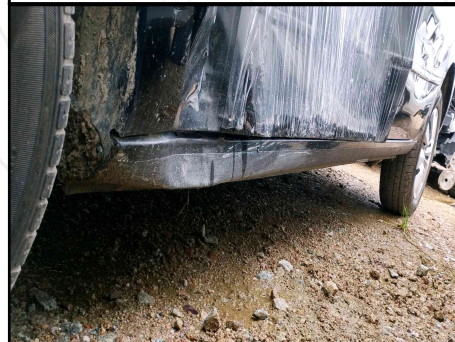
CAIXA DE AR/ SOLEIRA ESQUERDA

| CAIXA DE AR ESQUERDA | | DANIFICADO(A) |
